## Volkswagen Caddy Life

EZ 05/2010 | Van | Diesel | Schaltgetriebe | 249.121km  
Besteuerung: Differenzbesteuert (§25a UStG)  
Fahrzeugstandort: 29\*\*\*  
Fahrzeug aufgenommen am: 30.07.2026

# Hinweise zum Zustandsbericht

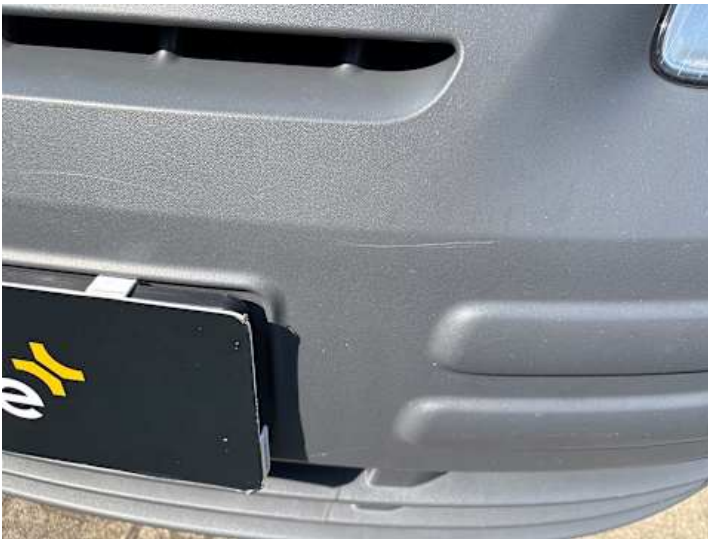
Stoßstange vorne (Kratzer)

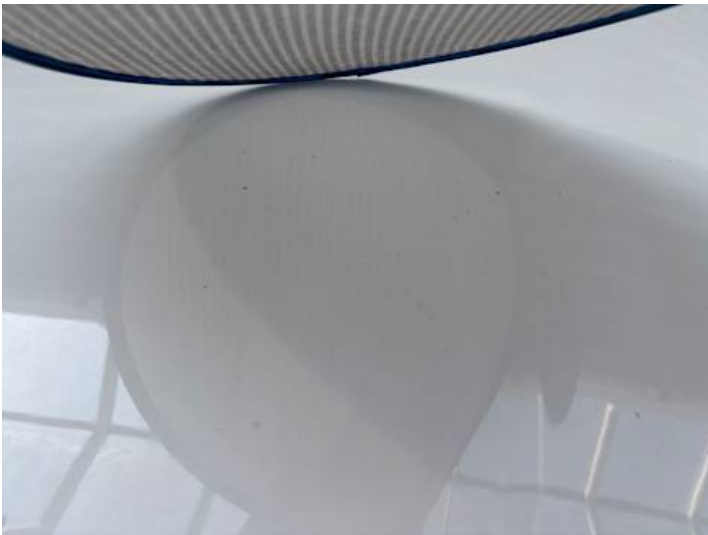
Motorhaube (Delle)

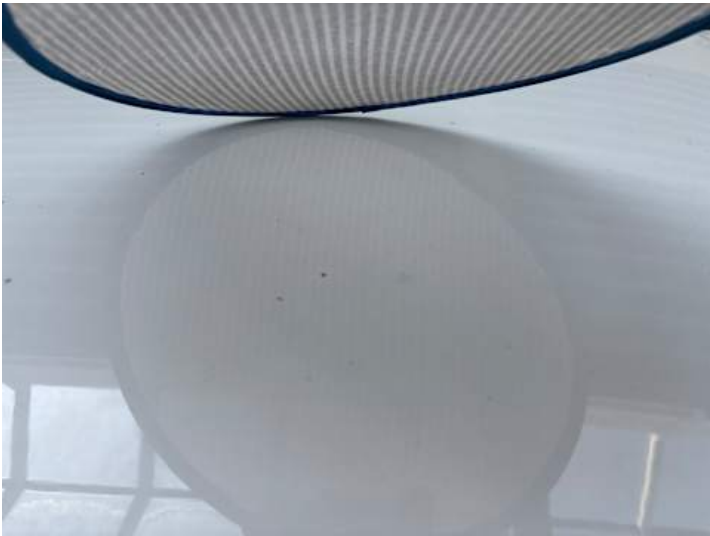
Motorhaube (Delle)

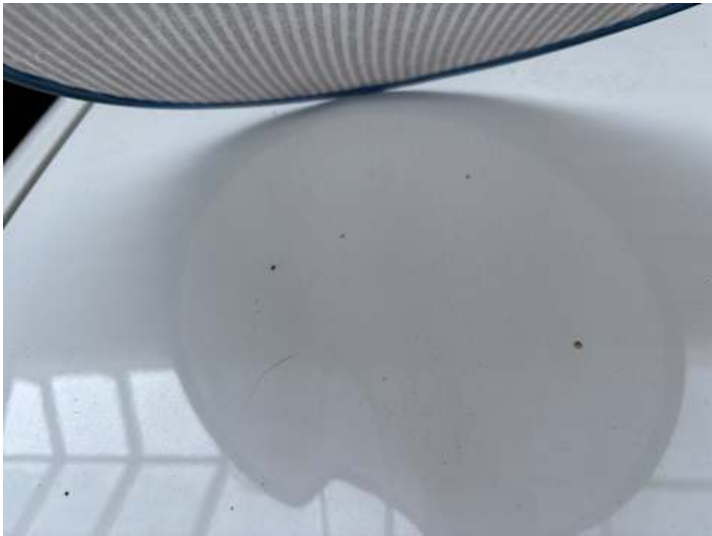
Motorhaube (Delle)

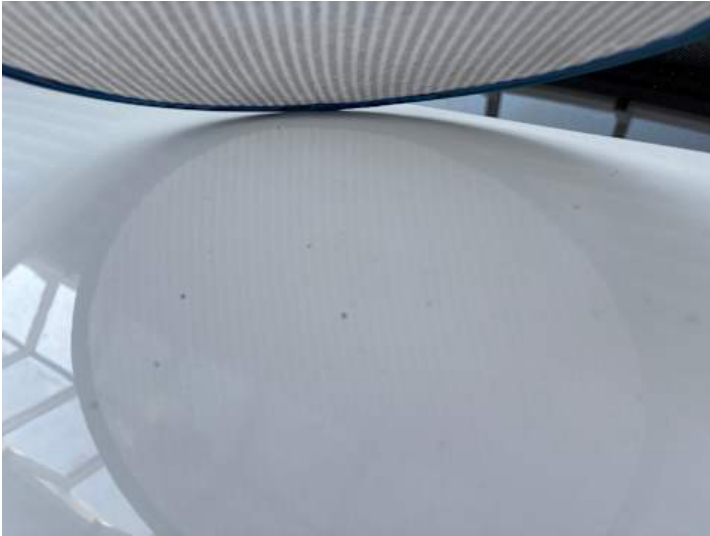
Motorhaube (Delle)

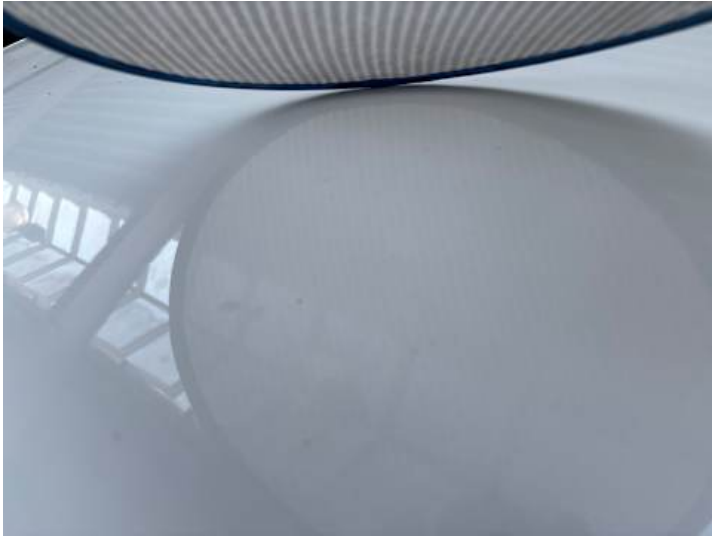
Motorhaube (Delle)

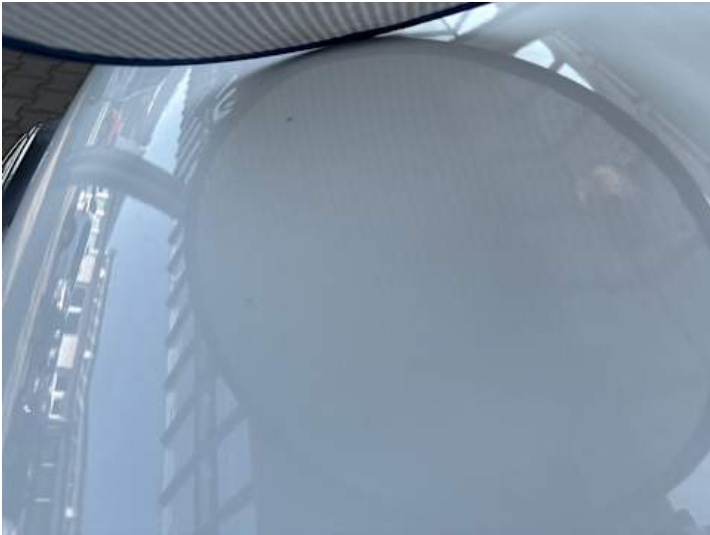
Motorhaube (Delle)

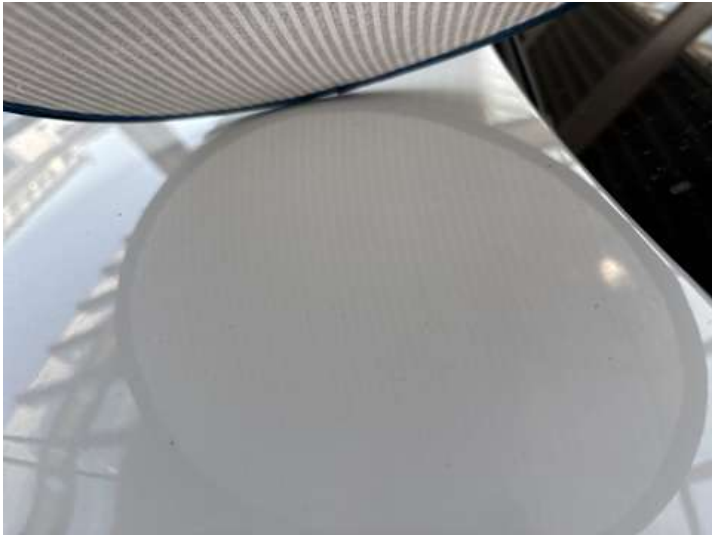
Motorhaube (Delle)

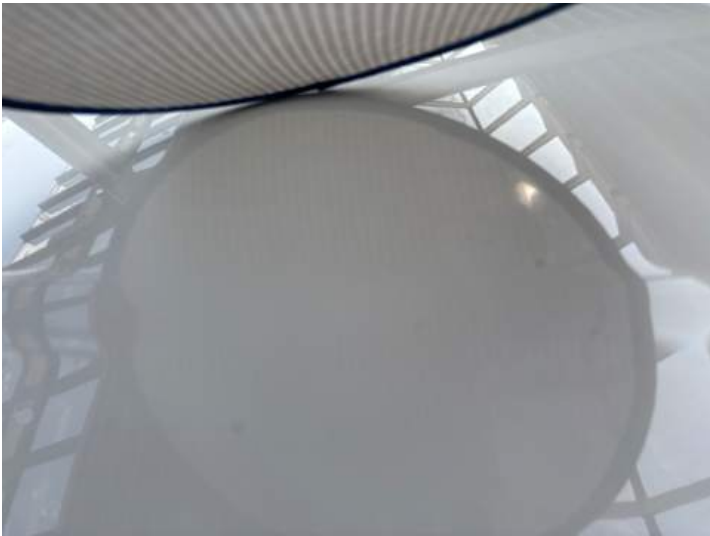
Motorhaube (Delle)

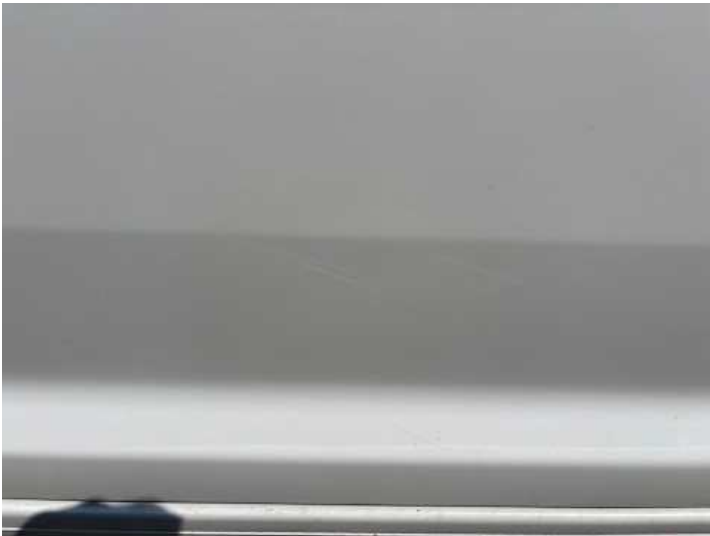
Türe hinten rechts (Kratzer)

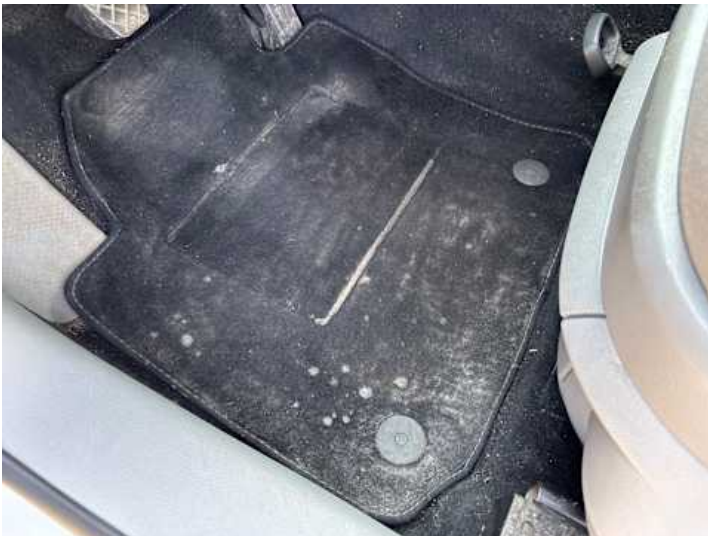
Innenraum (Brandloch)

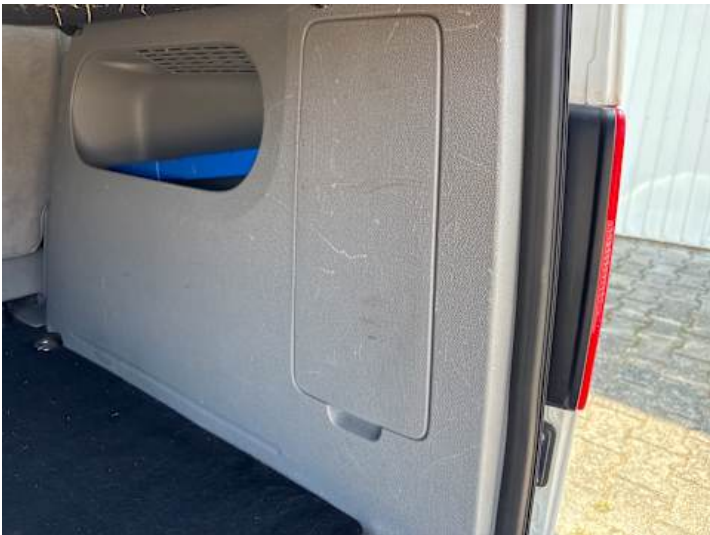
Innenraum (Kratzer)

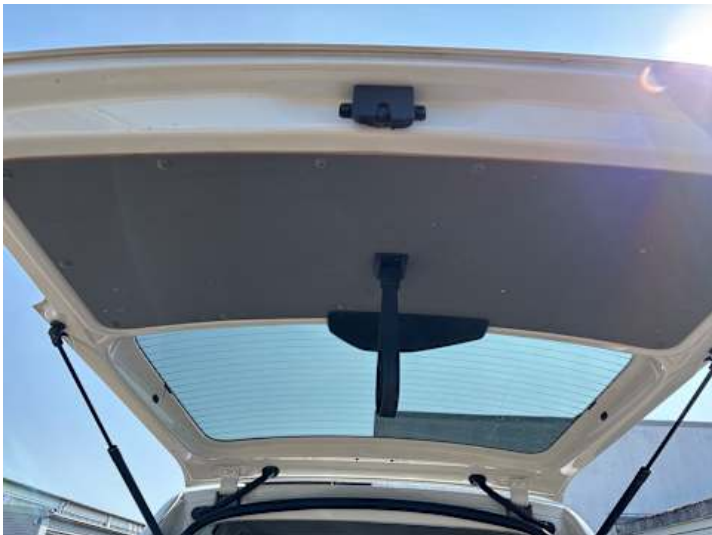
Innenraum (Kratzer)
