## Volkswagen Sharan Trendline BMT

EZ 01/2011 | Van | Diesel | Schaltgetriebe | 219.748km  
Besteuerung: Differenzbesteuert (§25a UStG)  
Fahrzeugstandort: 45\*\*\*  
Fahrzeug aufgenommen am: 07.08.2026

# Hinweise zum Zustandsbericht

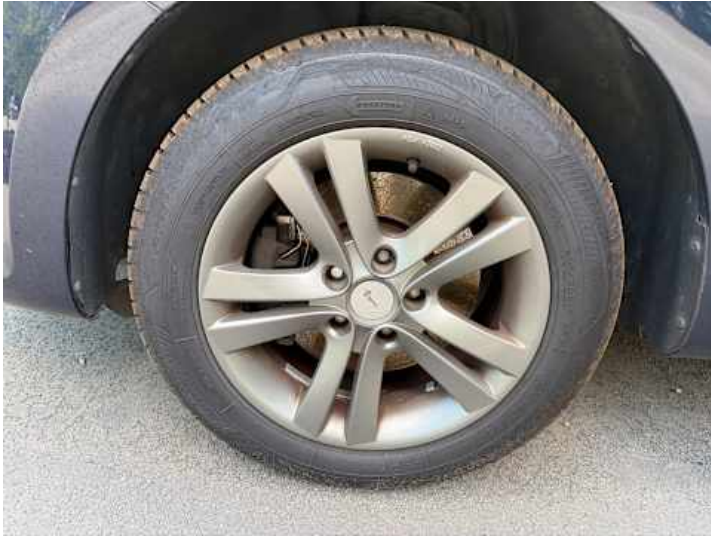
Rad (Kerben, Kratzer)

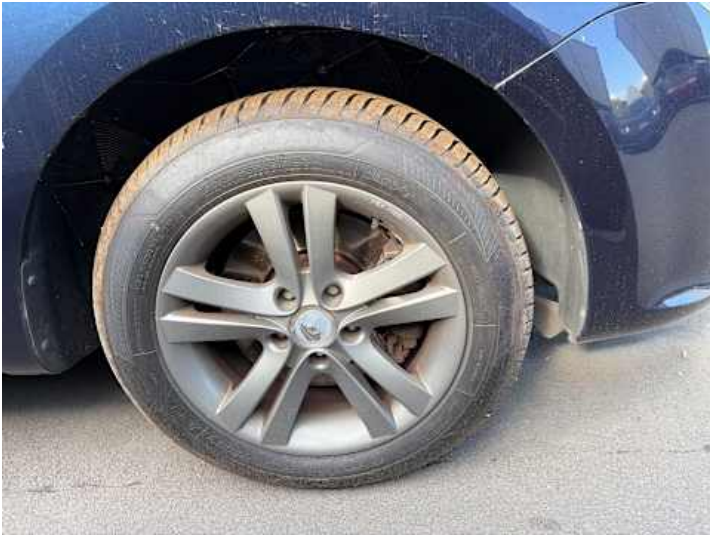
Rad (Kerben, Kratzer)

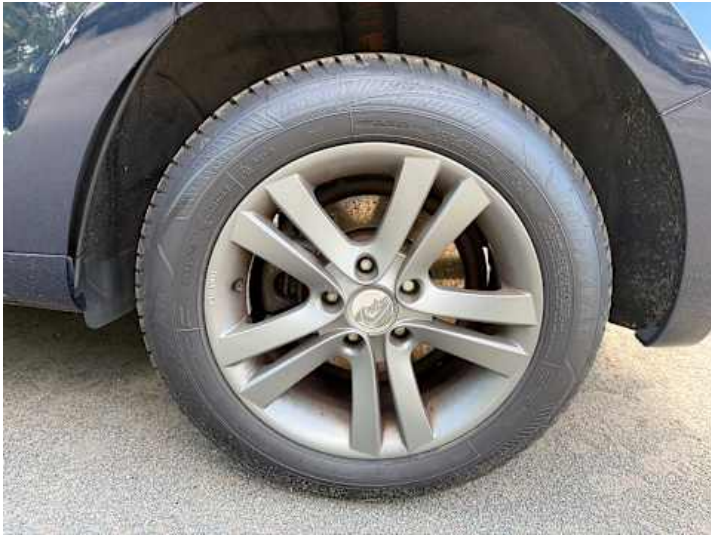
Rad (Kerben, Kratzer)

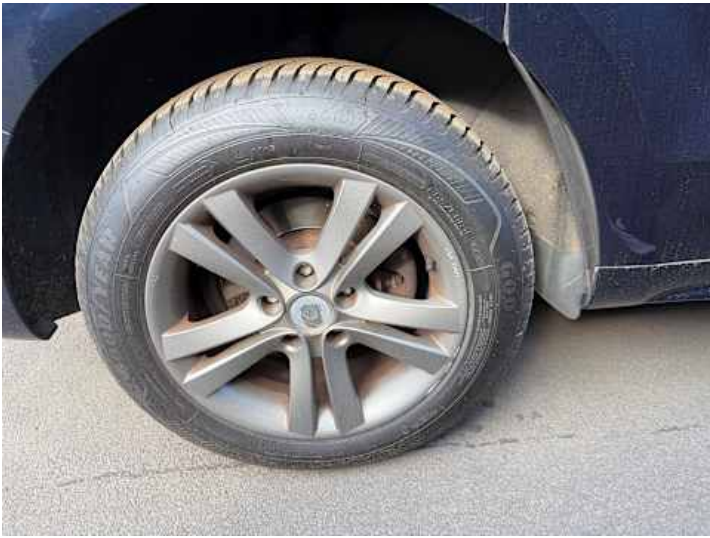
Rad (Kerben, Kratzer)

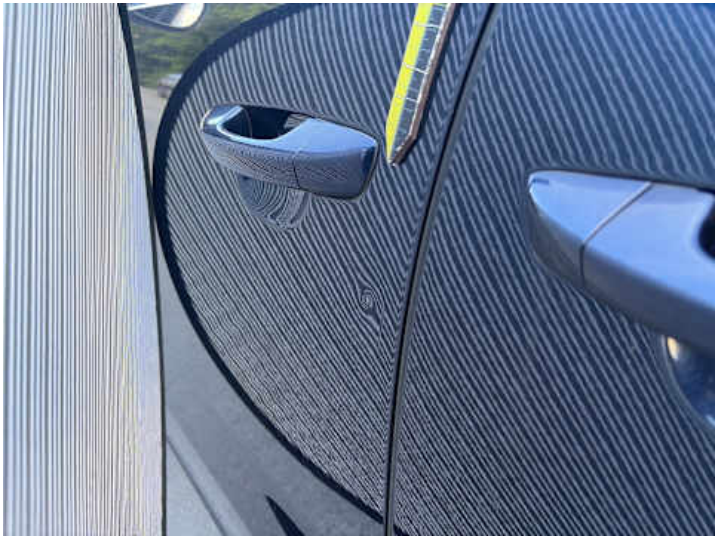
Fahrtür (Delle)

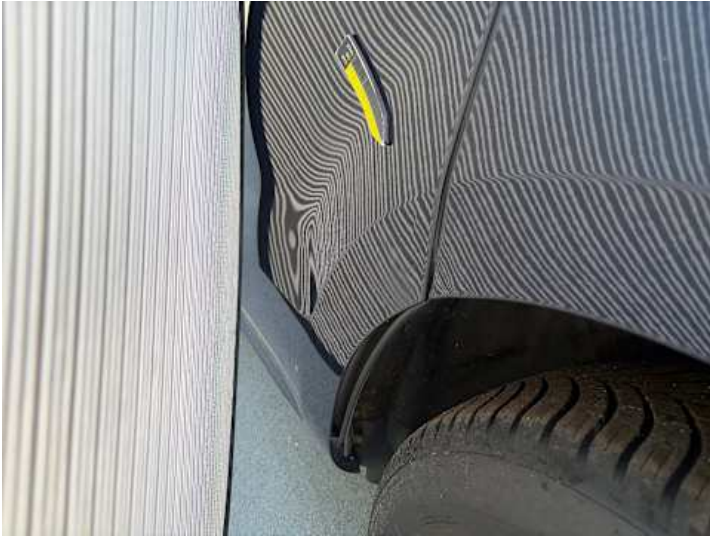
Türe hinten links (Delle)

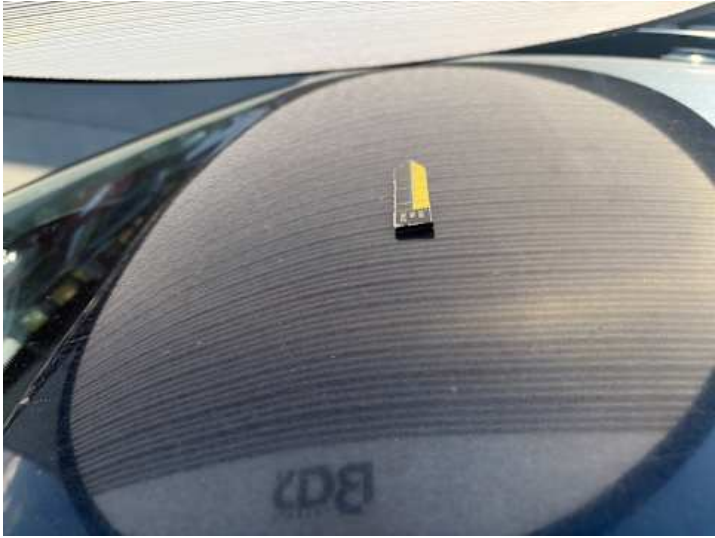
Dach (Delle)

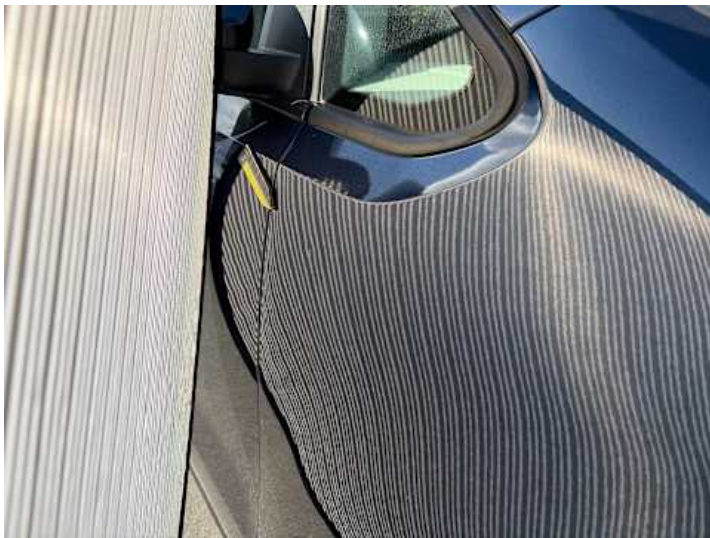
Kotflügel vorne rechts (Delle)

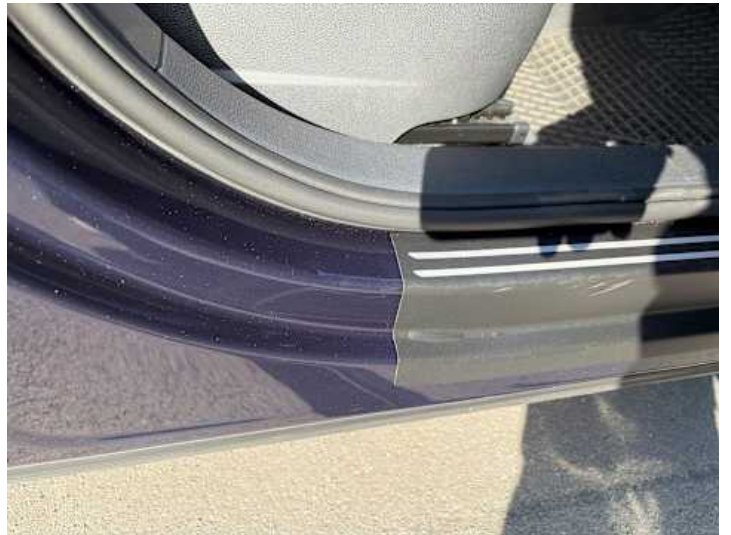
Innenraum (Kratzer)

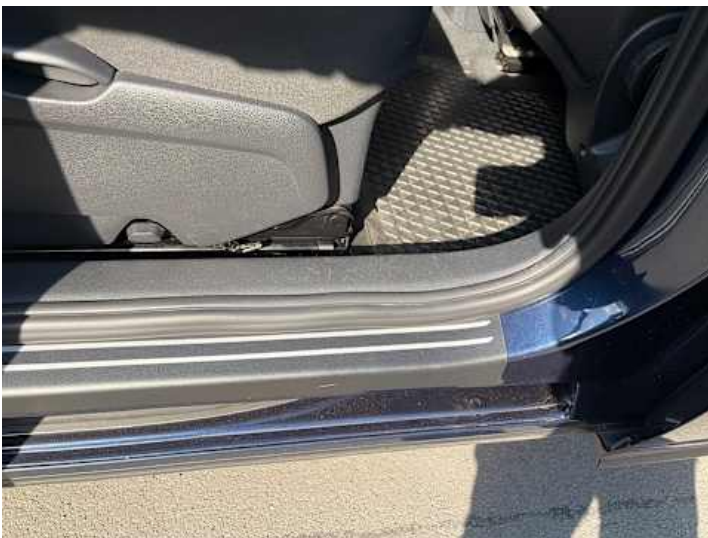
Innenraum (Kratzer)

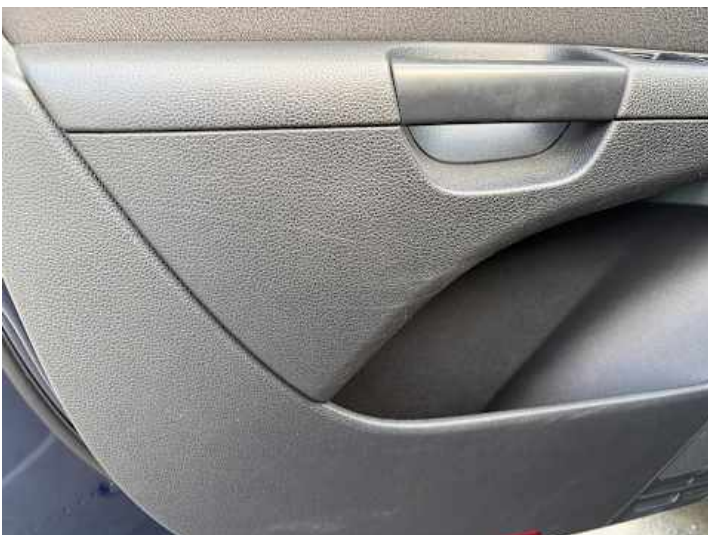
Innenraum (Kratzer)

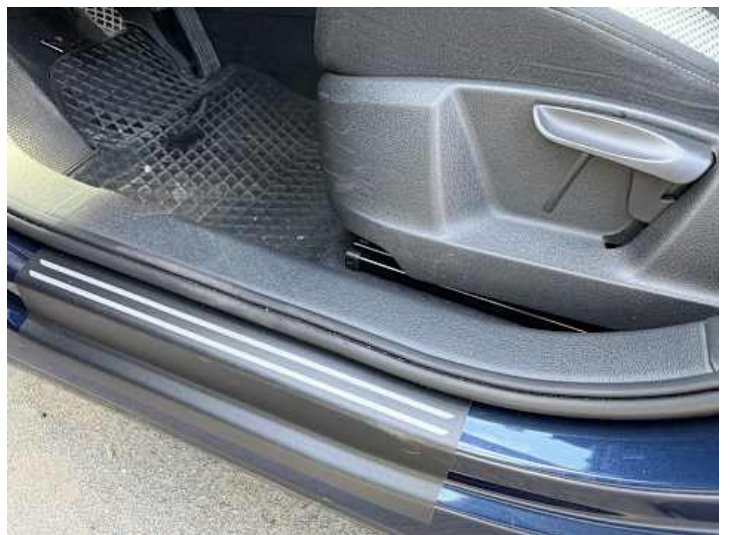
Innenraum (Kratzer)

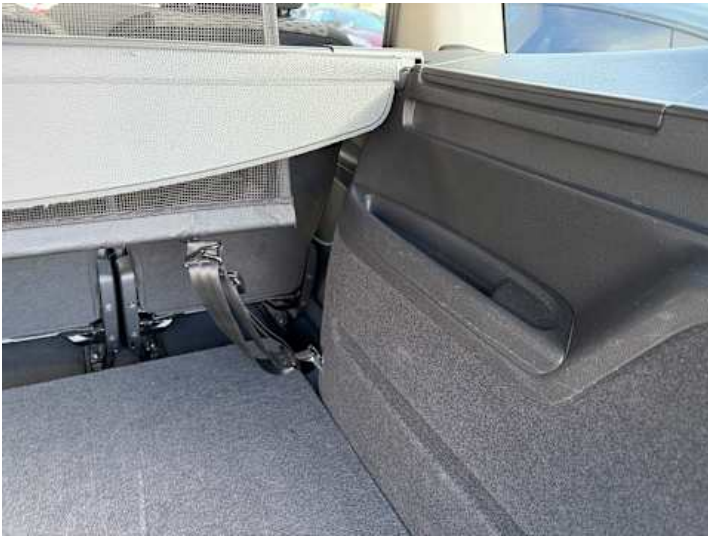
Innenraum (Kratzer)

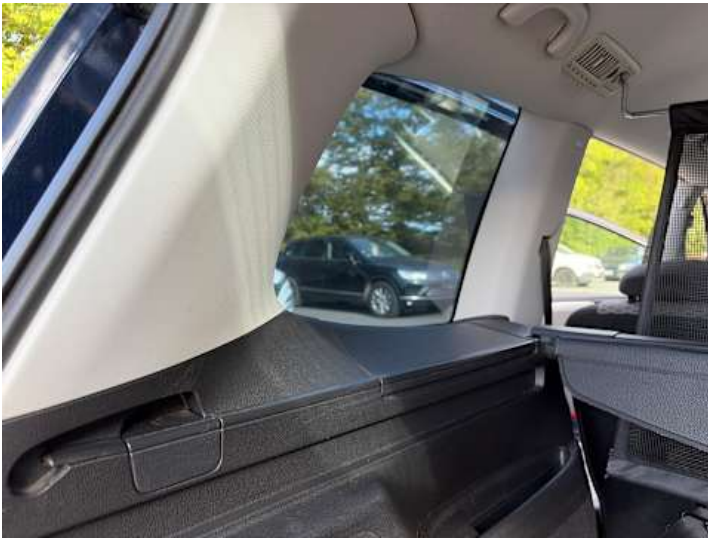
Innenraum (Kratzer)
