## Volkswagen Transporter Multivan Comfortline

EZ 04/2007 | Van | Diesel | Schaltgetriebe | 203.814km  
Besteuerung: Differenzbesteuert (§25a UStG)  
Fahrzeugstandort: 24\*\*\*  
Fahrzeug aufgenommen am: 20.08.2026

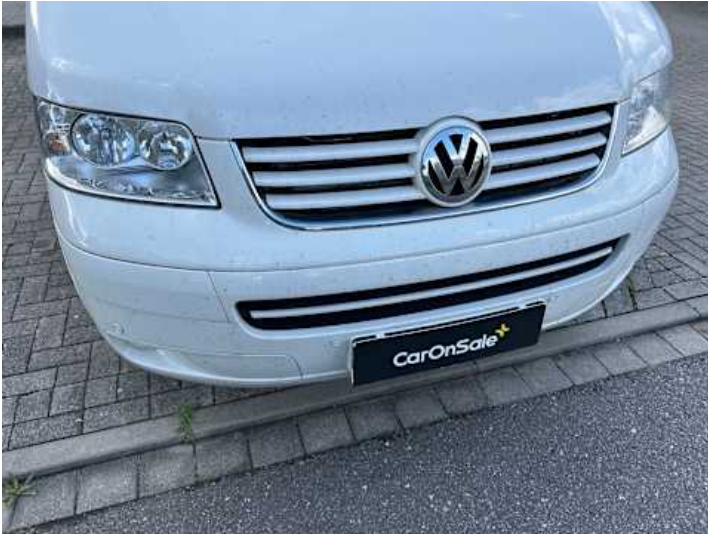
Stoßstange vorne (Kratzer, Lackschaden, Unsachgemäß instand gesetzt)

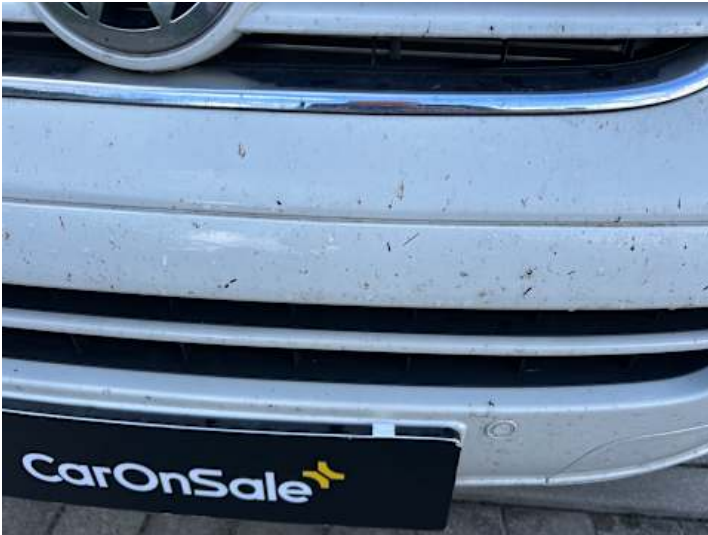
Stoßstange vorne (Kratzer, Lackschaden, Unsachgemäß instand gesetzt)

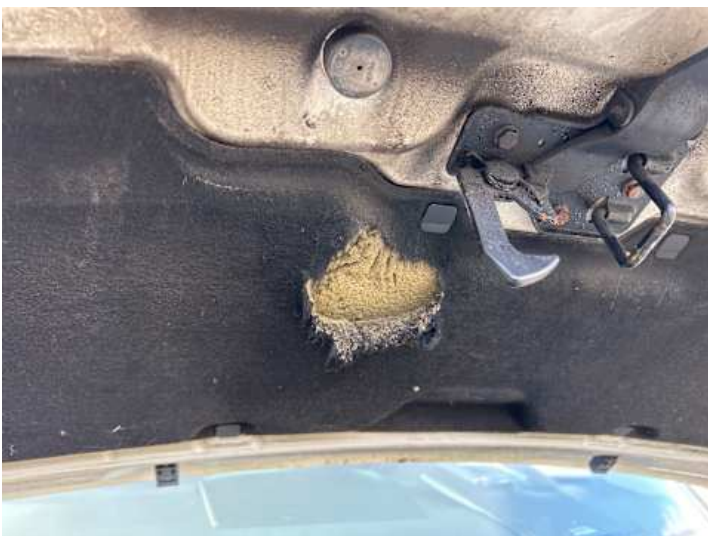
Motorhaube (Riss/Bruch)

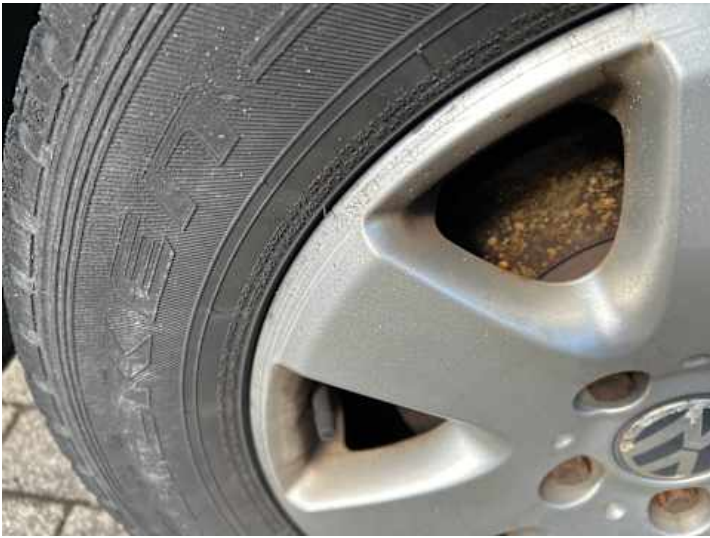
Rad (Kratzer)

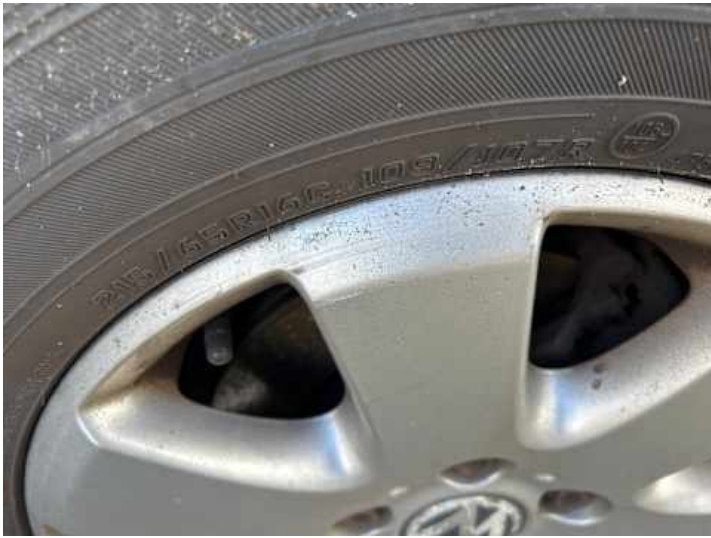
Rad (Kratzer)

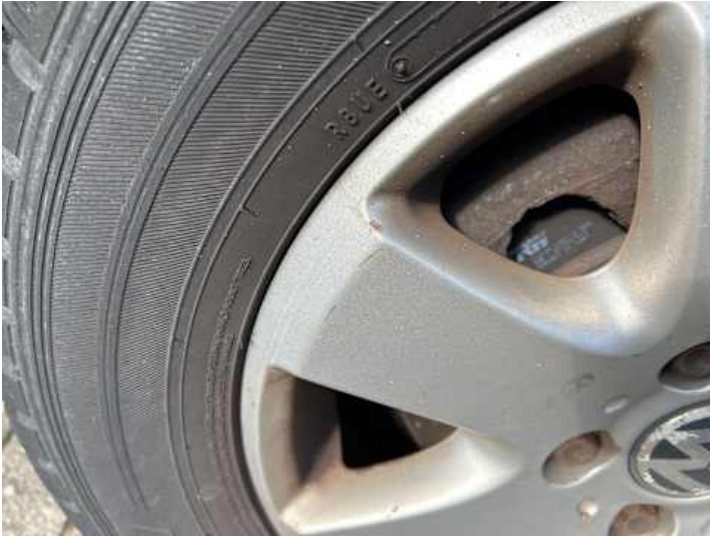
Rad (Kratzer)

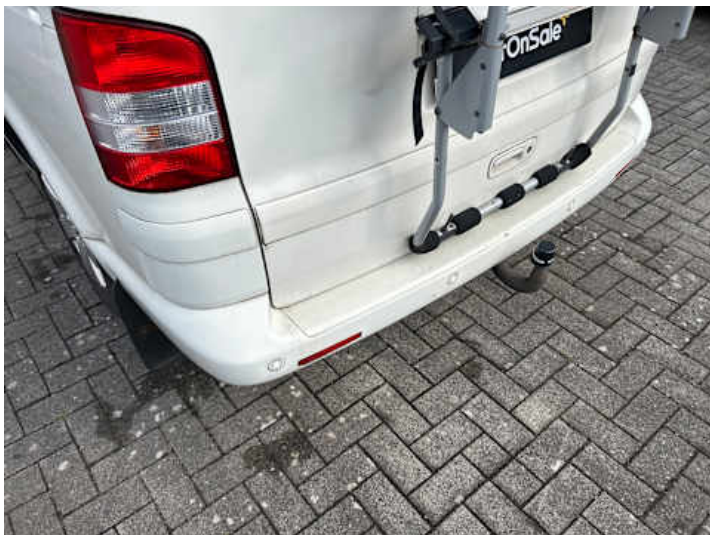
Stoßstange hinten (Kratzer, Lackschaden, Verformung)
