## Opel Zafira Family

EZ 05/2014 | Van | Benzin | Schaltgetriebe | 121.341km  
Besteuerung: Differenzbesteuert (§25a UStG)  
Fahrzeugstandort: 59\*\*\*  
Fahrzeug aufgenommen am: 30.07.2026

# Hinweise zum Zustandsbericht

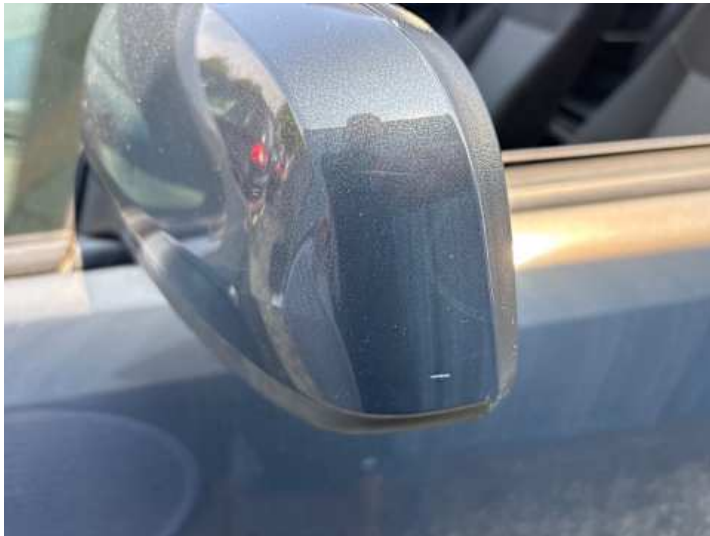
Fahrtür (Kratzer)

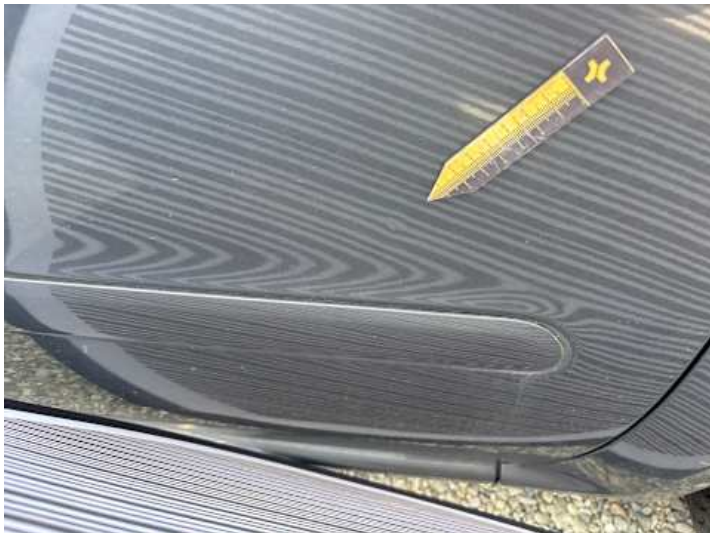
Beifahrtür (Delle)

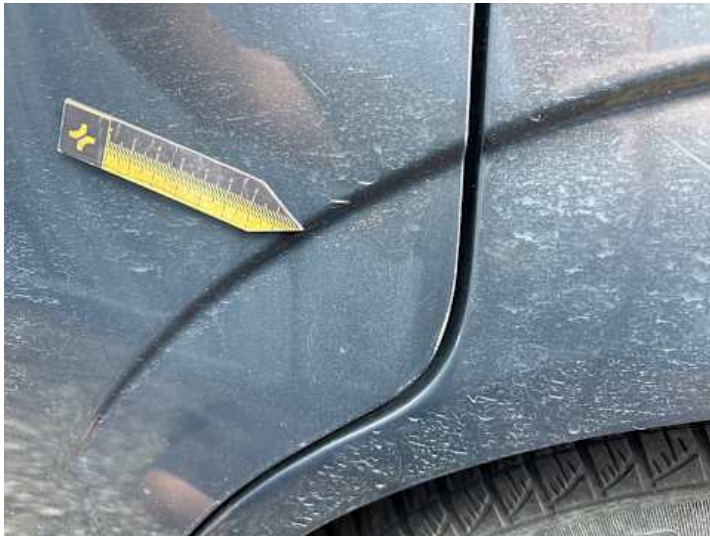
Türe hinten links (Kratzer)

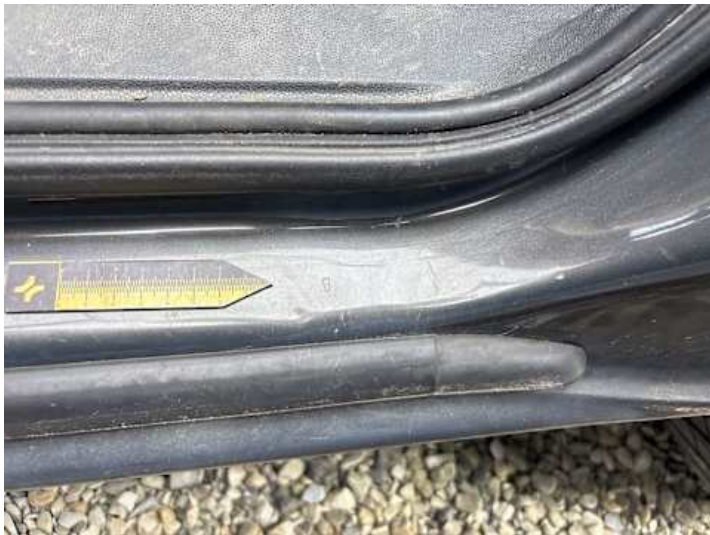
Türe hinten links (Kratzer, Delle)

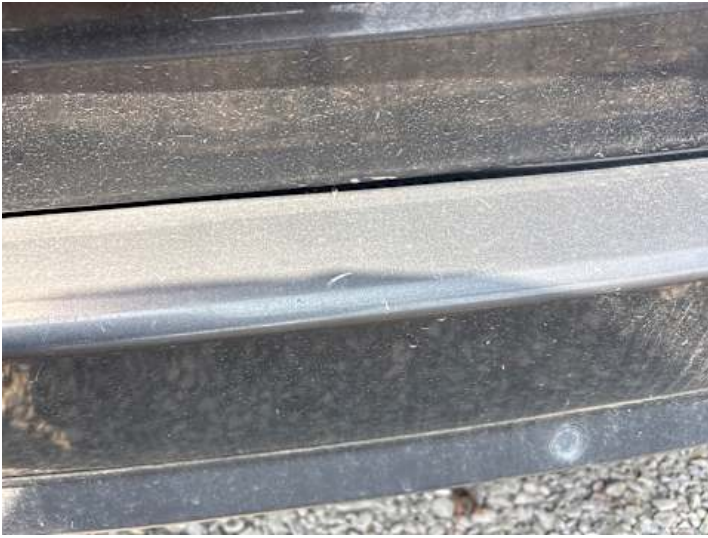
Stoßstange hinten (Kratzer)

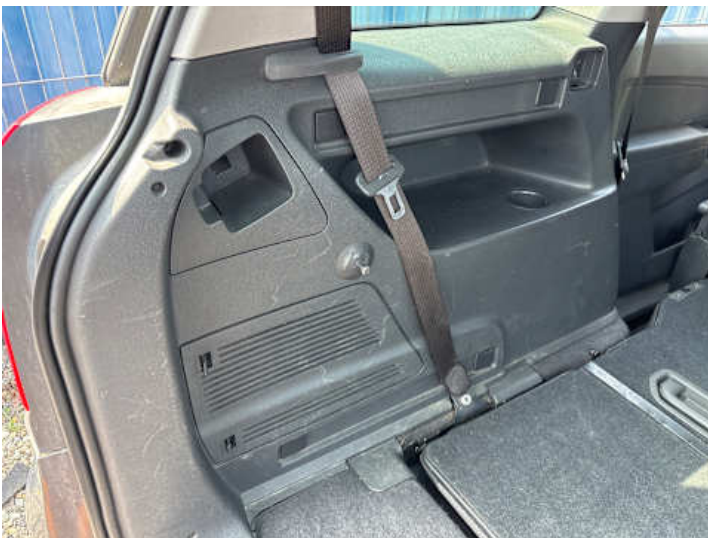
Innenraum (Kratzer)
