## Volkswagen Golf Plus Style

EZ 06/2011 | Van | Benzin | Schaltgetriebe | 132.934km  
Besteuerung: Differenzbesteuert (§25a UStG)  
Fahrzeugstandort: 95\*\*\*  
Fahrzeug aufgenommen am: 19.08.2026

### Fahrzeugdaten

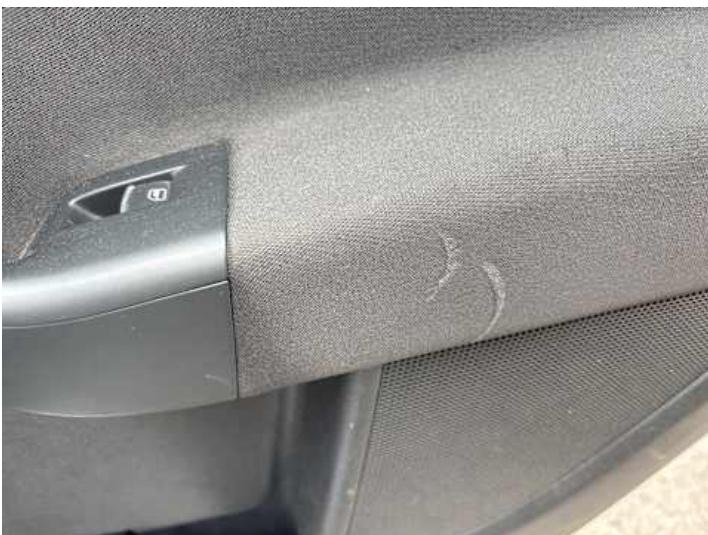
Innenraum (Kratzer)
