## BMW 118 d Advantage

EZ 06/2017 | Coupé | Diesel | Automatikgetriebe | 150.160km  
Besteuerung: Differenzbesteuert (§25a UStG)  
Fahrzeugstandort: 25\*\*\*  
Fahrzeug aufgenommen am: 04.08.2026

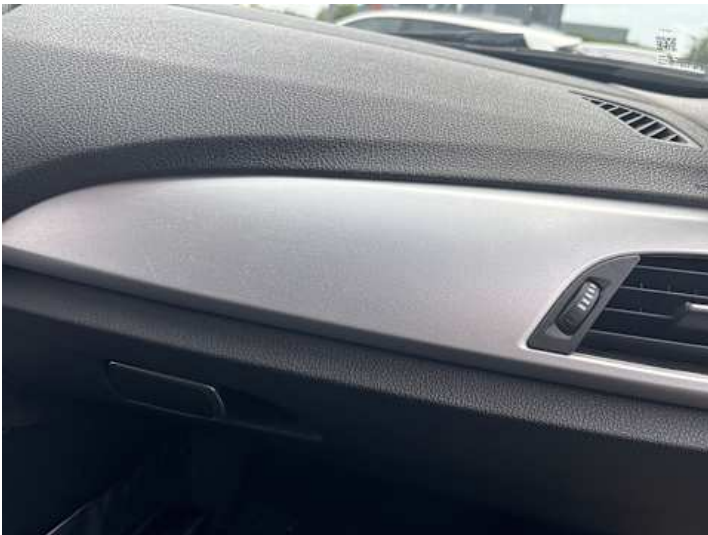
Innenraum (Kratzer)
