## Toyota Yaris 1.3 Sol

EZ 09/2004 | Kleinwagen | Benzin | Schaltgetriebe | 214.419km  
Besteuerung: Differenzbesteuert (§25a UStG)  
Fahrzeugstandort: 89\*\*\*  
Fahrzeug aufgenommen am: 23.07.2026

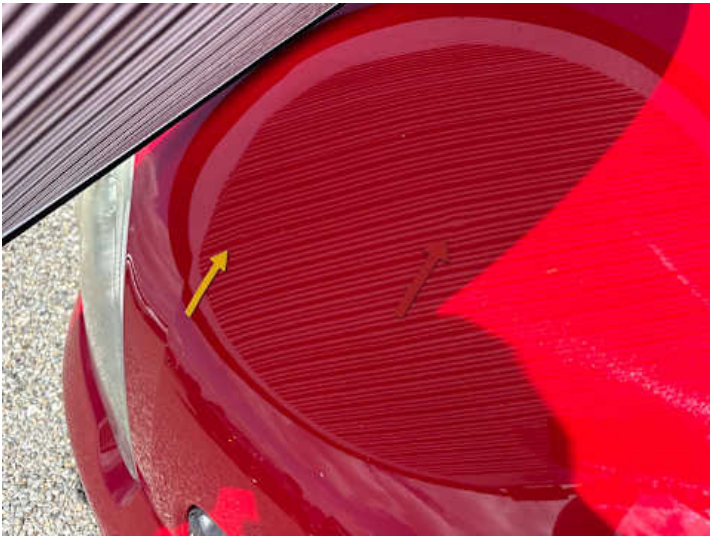
Motorhaube (Delle)

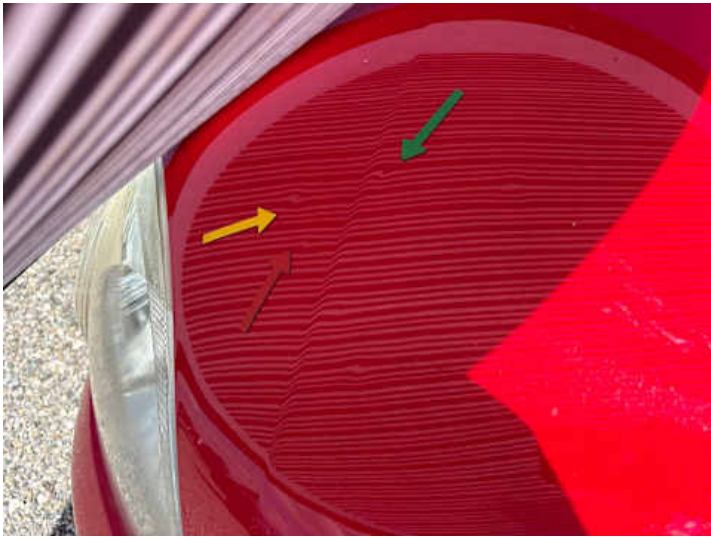
Motorhaube (Delle)

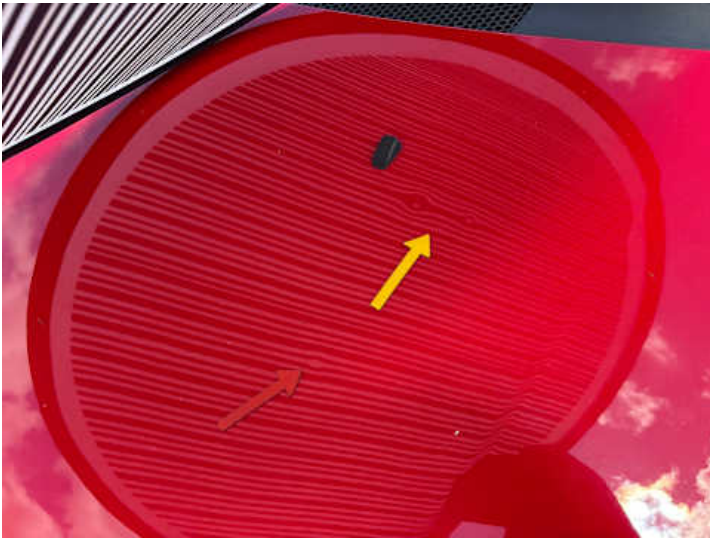
Motorhaube (Delle)
