## BMW 116 i

EZ 06/2006 | Limousine | Benzin | Schaltgetriebe | 203.503km  
Besteuerung: Differenzbesteuert (§25a UStG)  
Fahrzeugstandort: 28\*\*\*  
Fahrzeug aufgenommen am: 06.08.2026

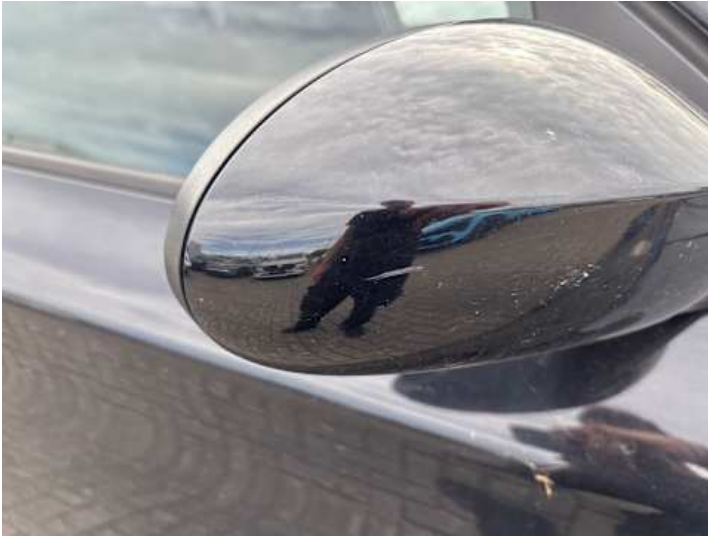
Beifahrertür (Kratzer, Delle)

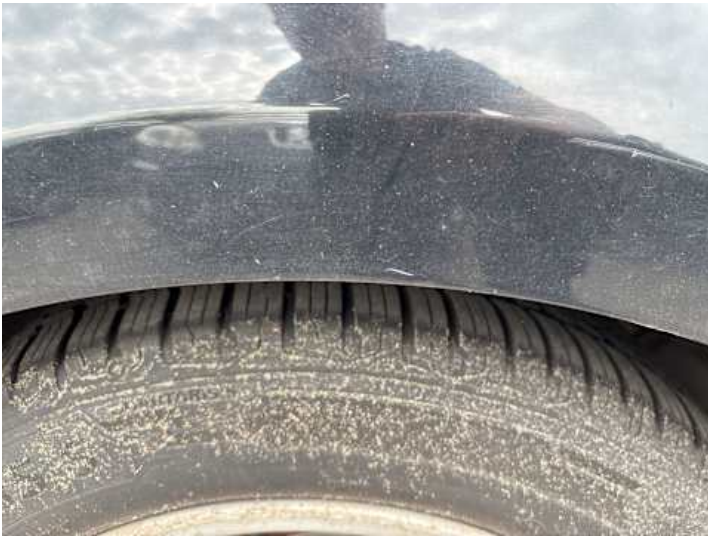
Seitenteil hinten links (Delle)

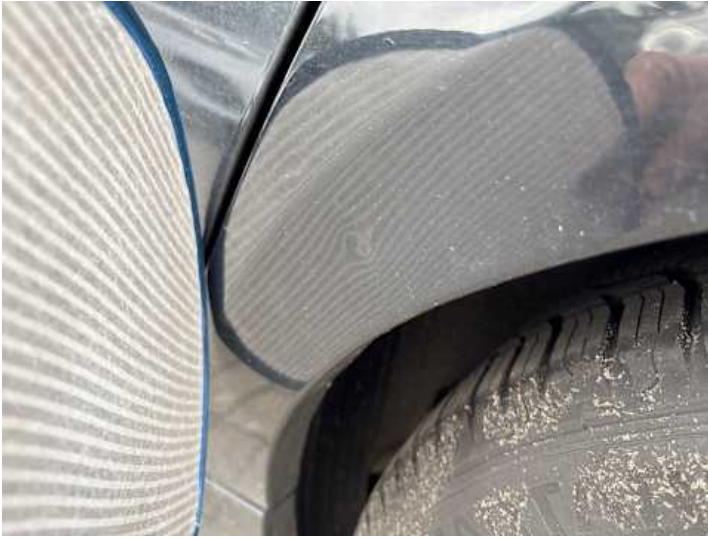
Seitenteil hinten links (Delle)
