## Opel Astra Innovation

EZ 10/2012 | Kombi | Benzin | Schaltgetriebe | 201.531km

Fahrzeug aufgenommen am: 30.06.2026

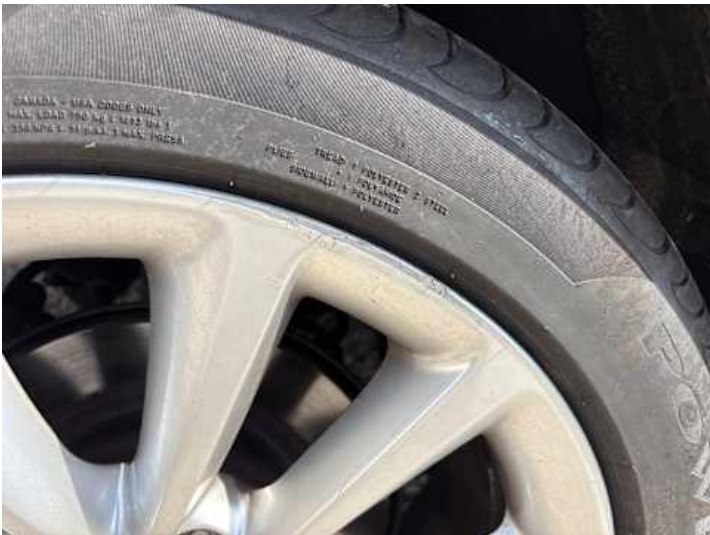
Rad (Kratzer)
