## Volkswagen Golf Comfortline

EZ 04/2009 | Kleinwagen | Benzin | Schaltgetriebe | 162.267km  
Besteuerung: Differenzbesteuert (§25a UStG)  
Fahrzeugstandort: 89\*\*\*  
Fahrzeug aufgenommen am: 20.08.2026

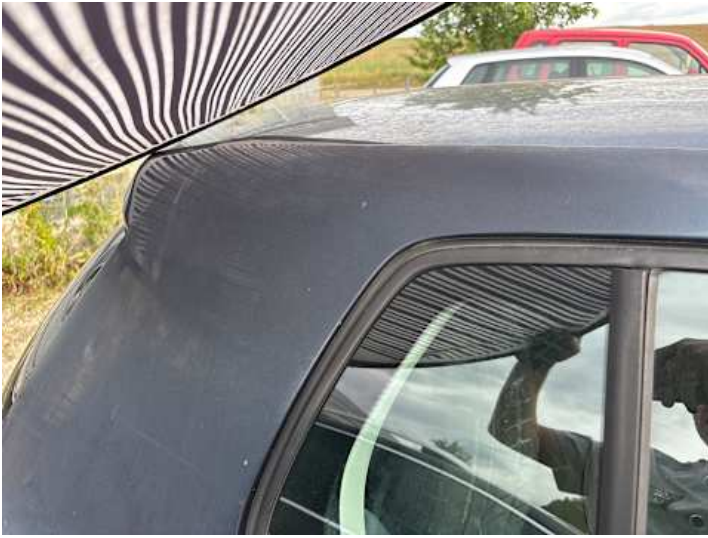
Seitenteil hinten rechts (Kratzer, Ausgeblichen/Matt)
