## Mini Clubman Cooper

EZ 04/2017 | Kombi | Benzin | Automatikgetriebe | 140.240km

Fahrzeug aufgenommen am: 05.08.2026

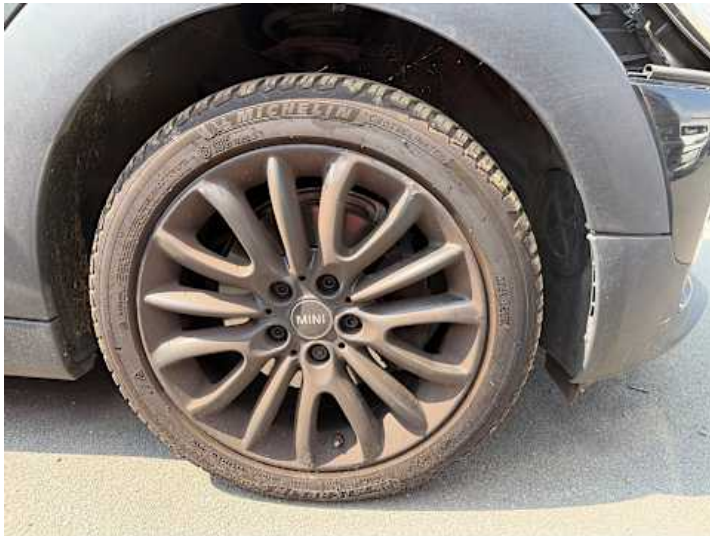
Rad (Kerben, Kratzer)

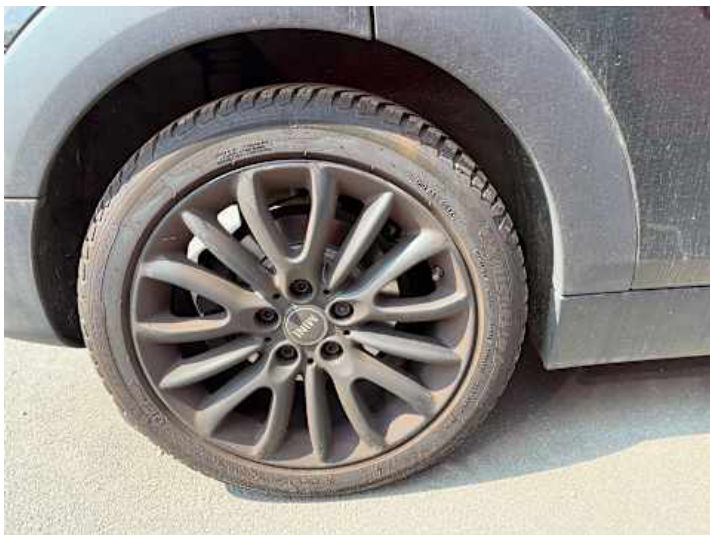
Rad (Kerben, Kratzer)

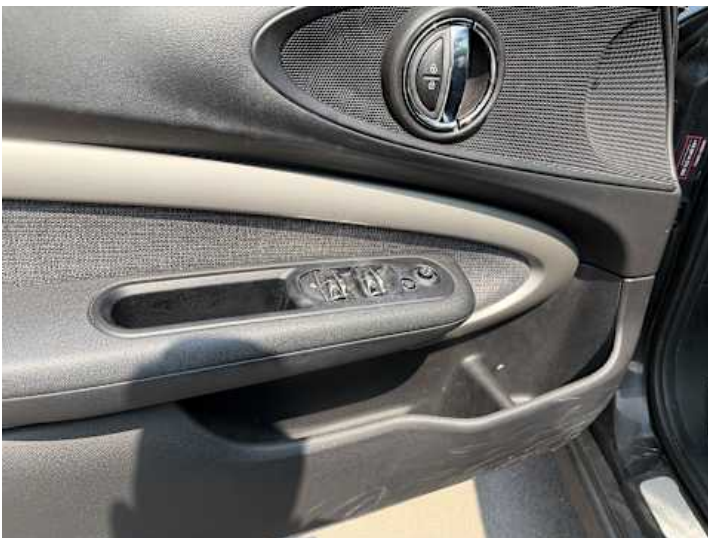
Innenraum (Kratzer)

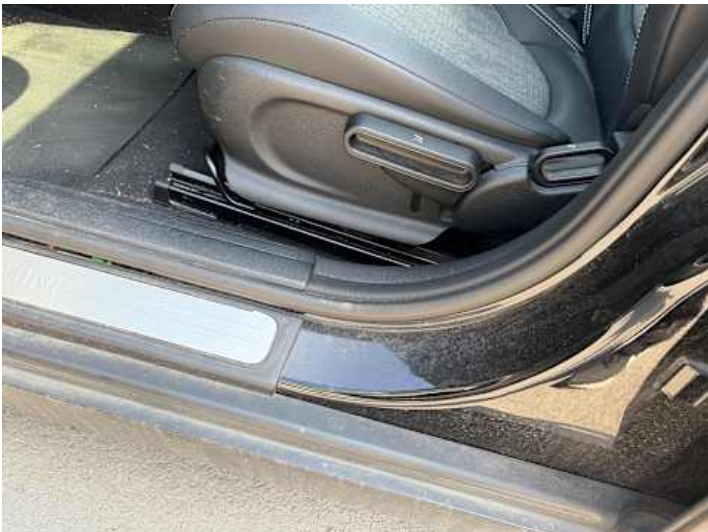
Innenraum (Kratzer)

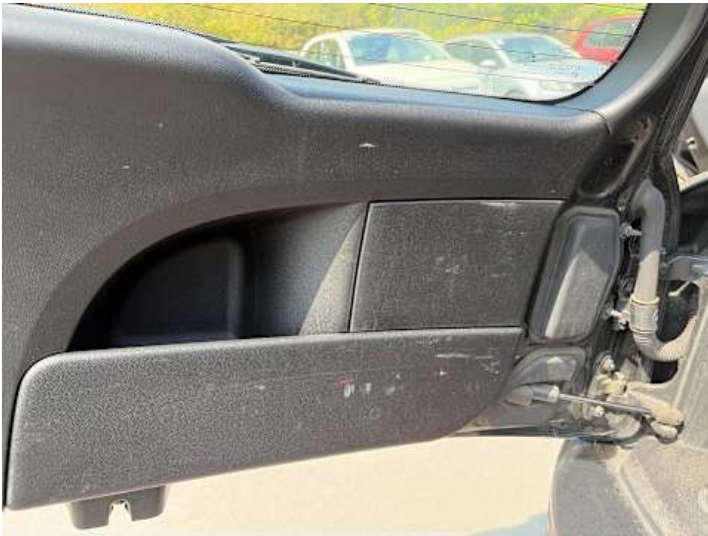
Innenraum (Kratzer)

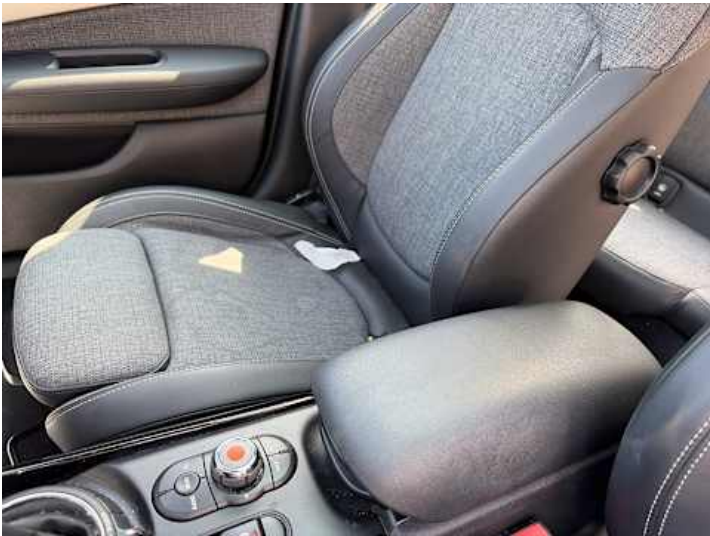
Innenraum (Verschmutzung)

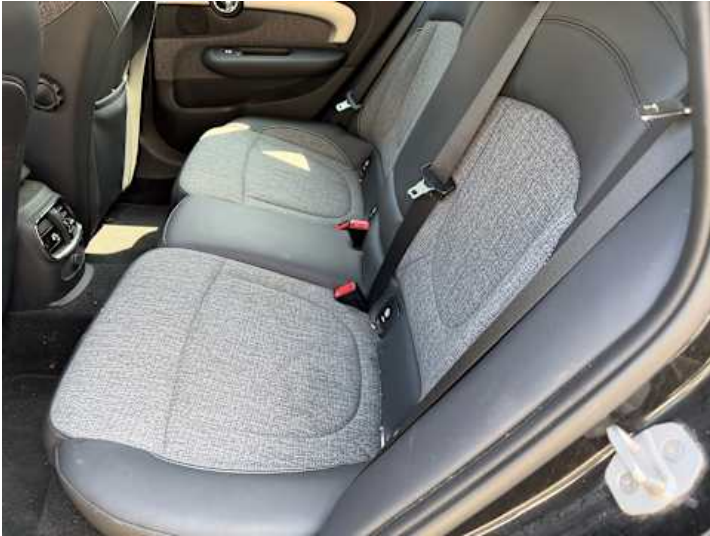
Innenraum (Verschmutzung)
