## Seat Altea Stylance / Style

EZ 05/2012 | Van | Diesel | Schaltgetriebe | 192.976km

Fahrzeug aufgenommen am: 19.08.2026

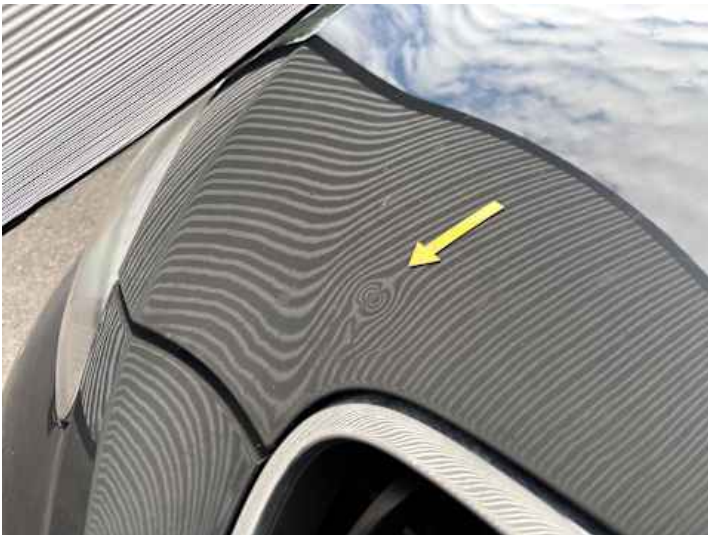
Motorhaube (Delle)

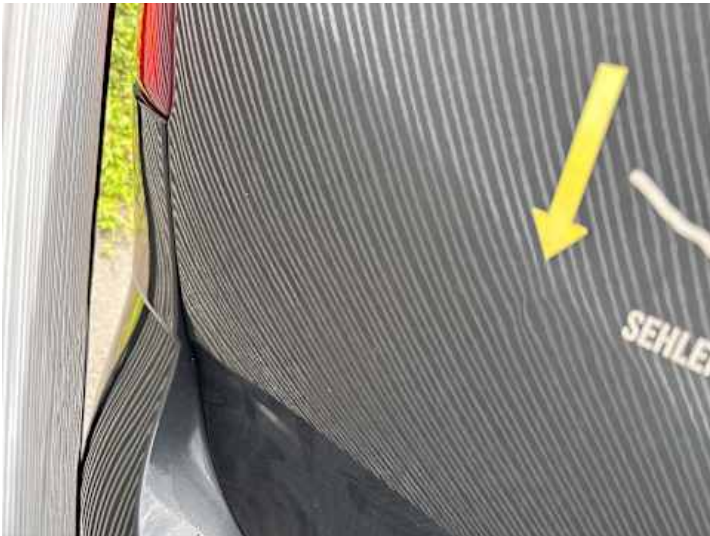
Heckklappe (Delle)
