## Volkswagen Caddy Maxi Life

EZ 07/2009 | Van | Diesel | Schaltgetriebe | 268.395km

Fahrzeug aufgenommen am: 08.07.2026

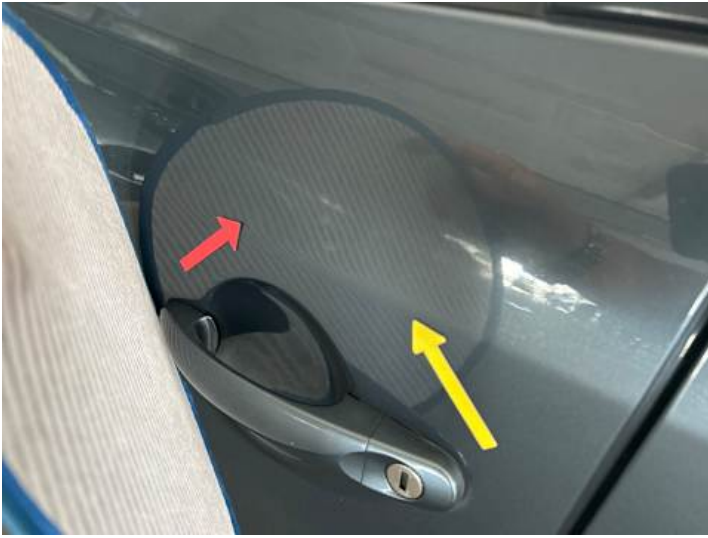
Fahrtür (Delle)

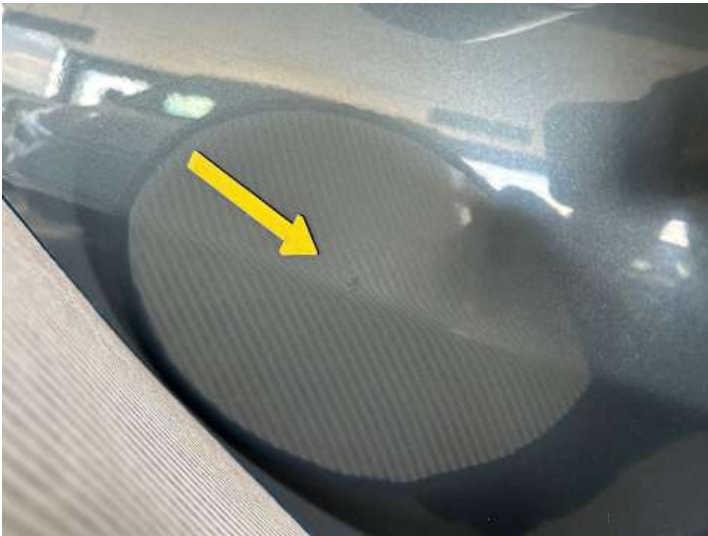
Beifahrtür (Delle, Kratzer)
