## Honda Civic 1.4 Sport

EZ 12/2010 | Limousine | Benzin | Schaltgetriebe | 118.830km

Fahrzeug aufgenommen am: 24.08.2026

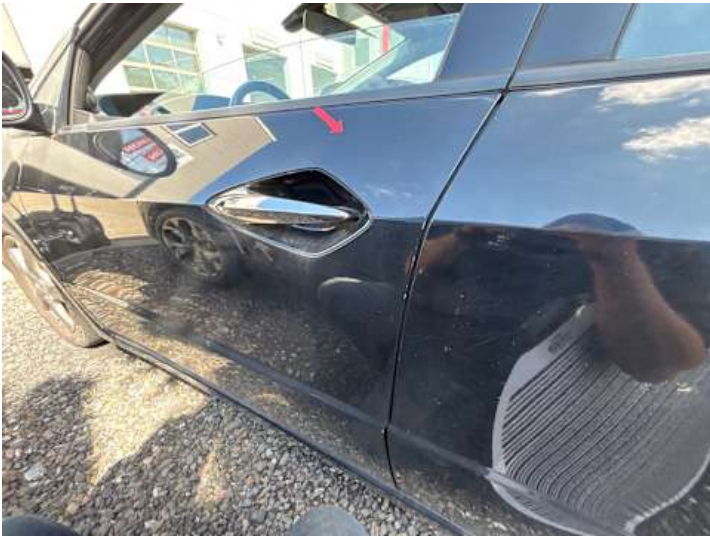
Fahrtür (Kratzer)

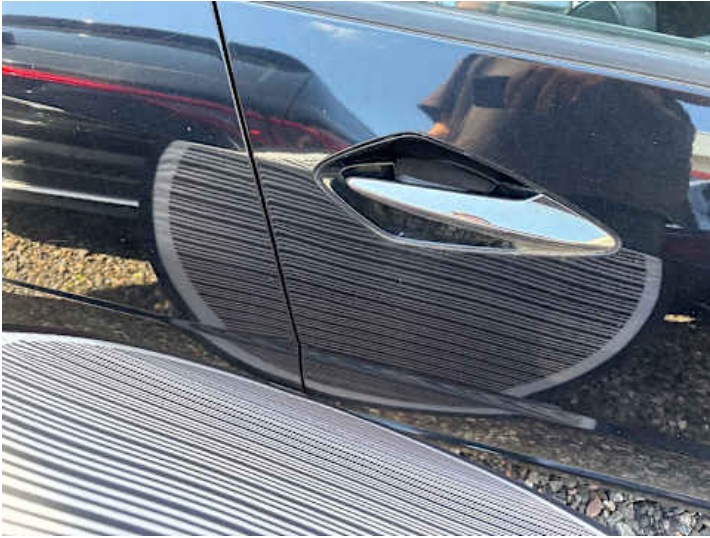
Beifahrtür (Delle)

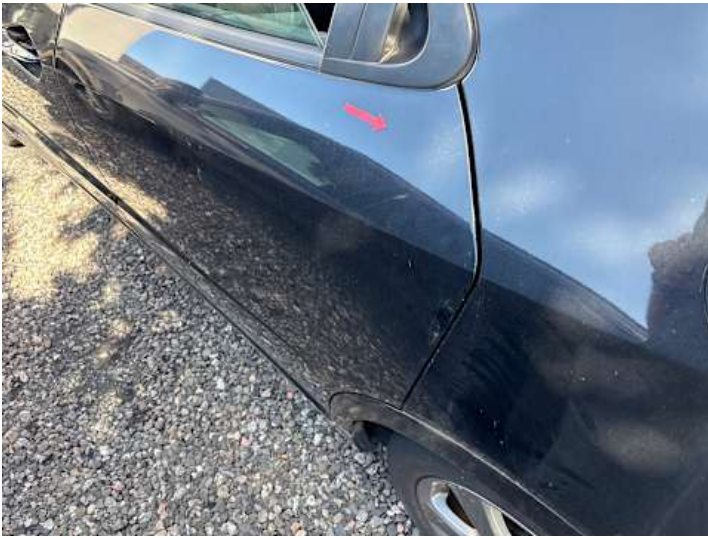
Türe hinten links (Kratzer)

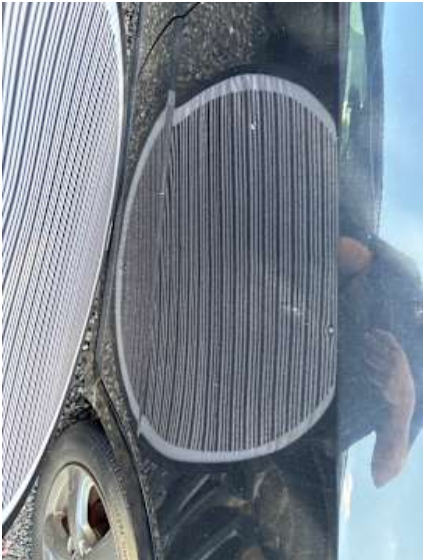
Türe hinten links (Delle)

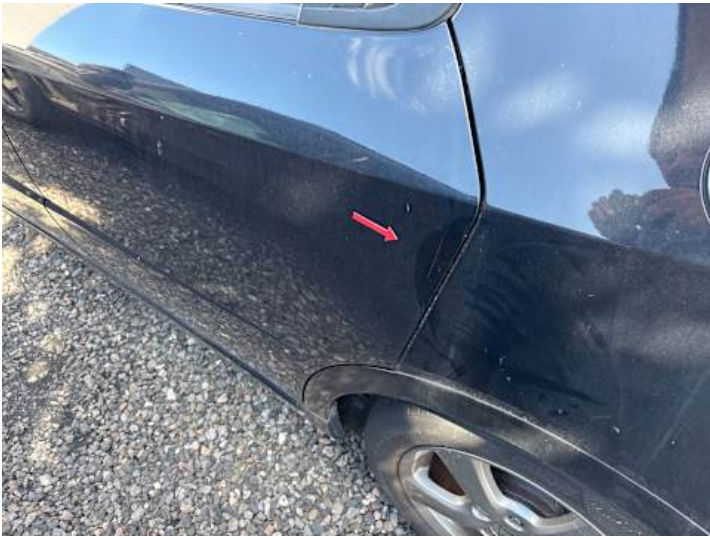
Türe hinten links (Kratzer)

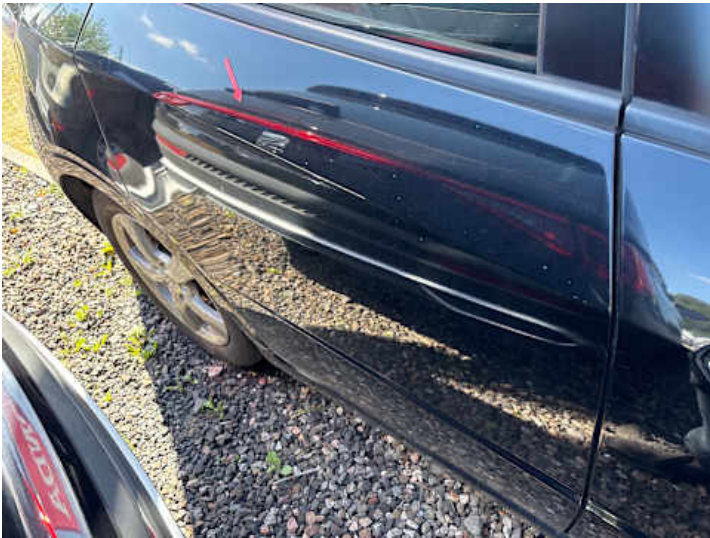
Türe hinten rechts (Kratzer)

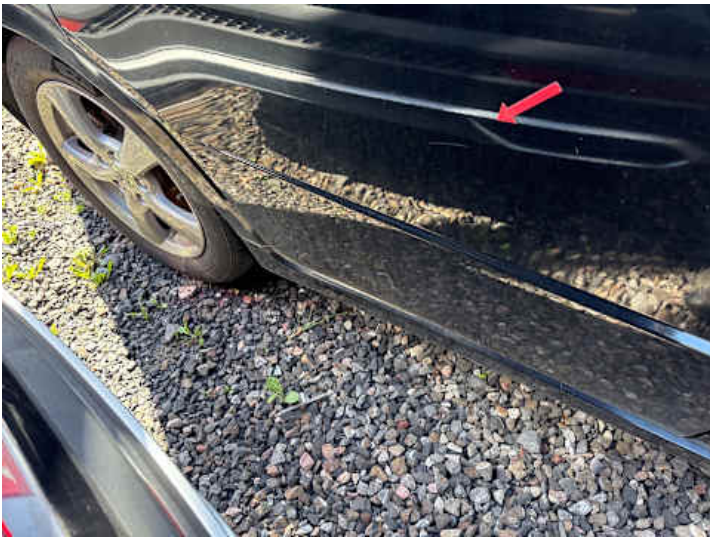
Türe hinten rechts (Kratzer)

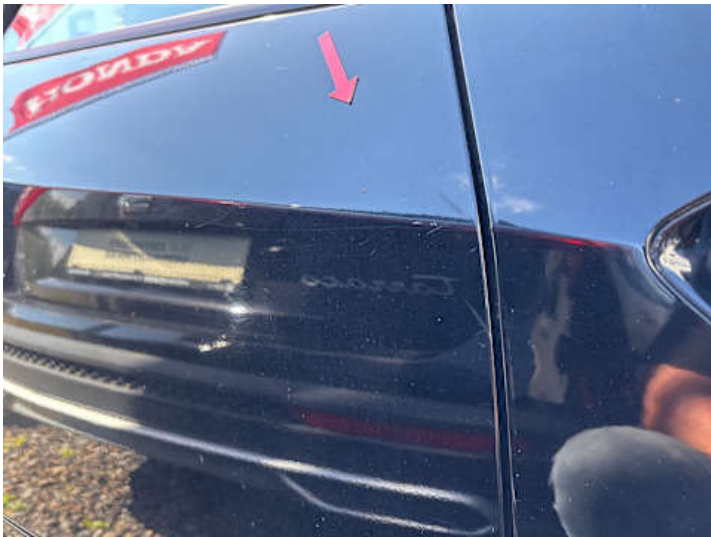
Türe hinten rechts (Kratzer)

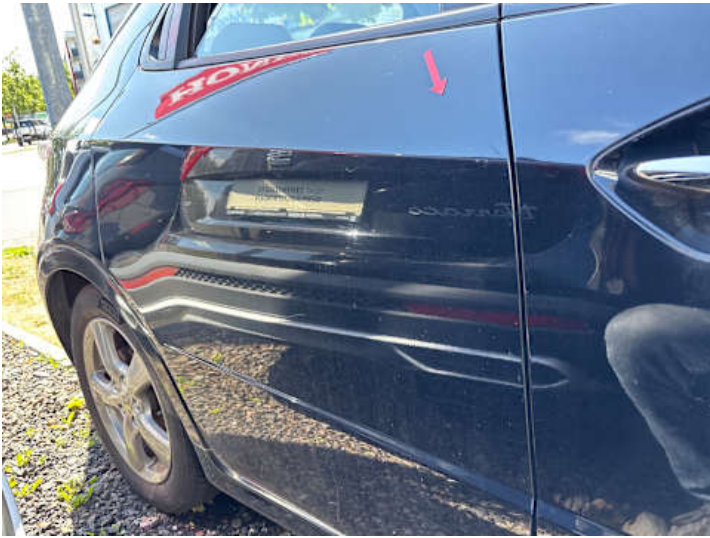
Türe hinten rechts (Kratzer)

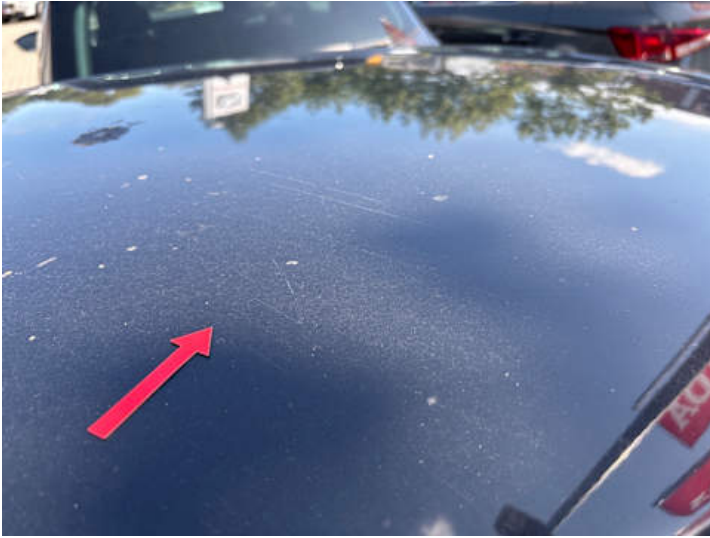
Dach (Delle)

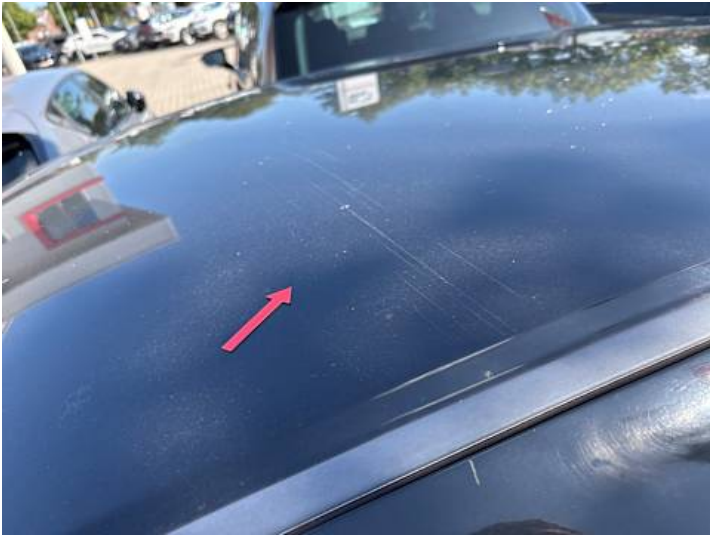
Dach (Kratzer)

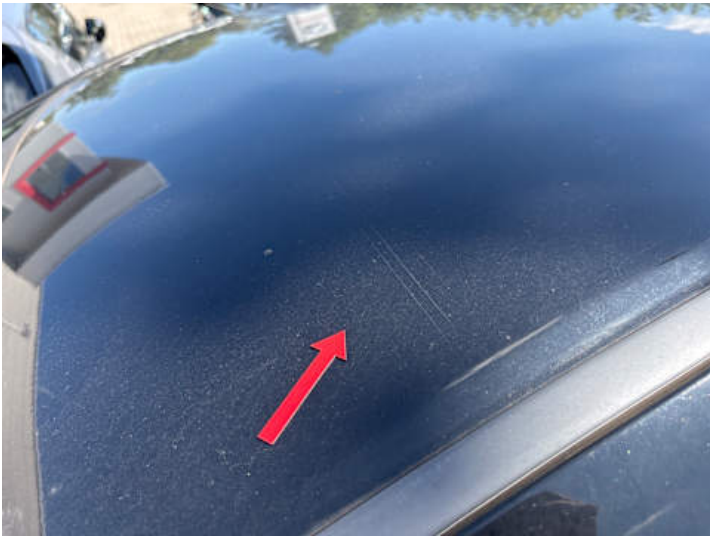
Dach (Kratzer)

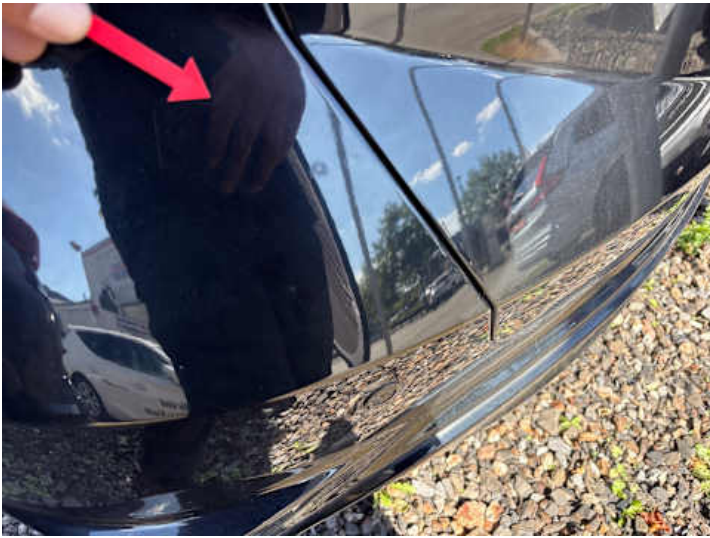
Dach (Delle)

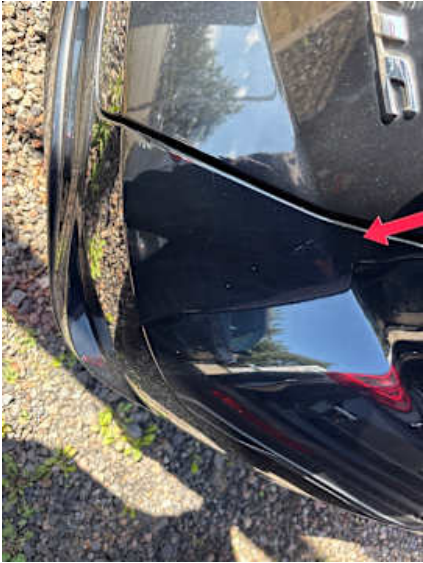
Stoßstange hinten (Kratzer)

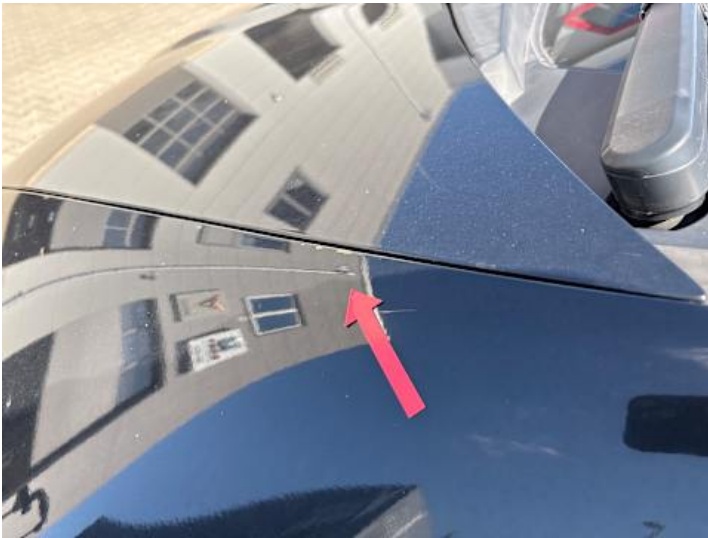
Schweller links (Kratzer)

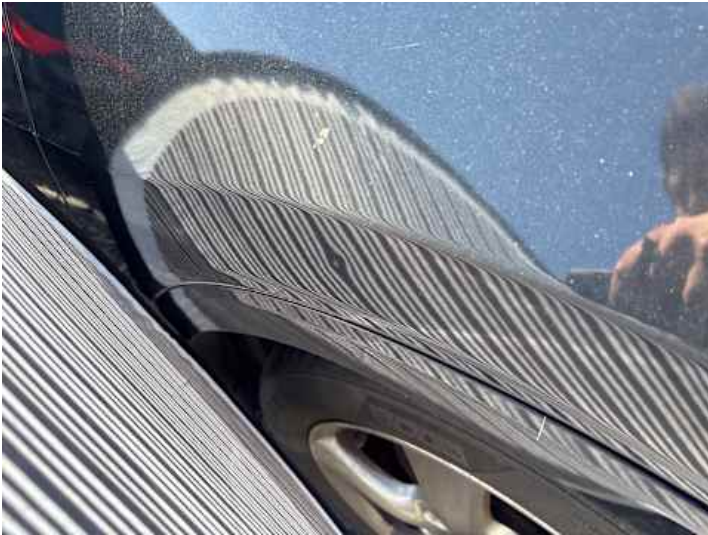
Kotflügel vorne rechts (Delle)

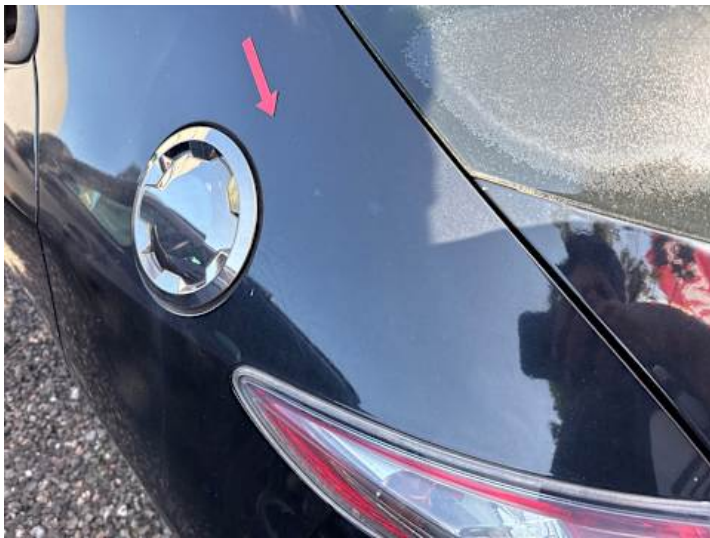
Seitenteil hinten links (Kratzer)

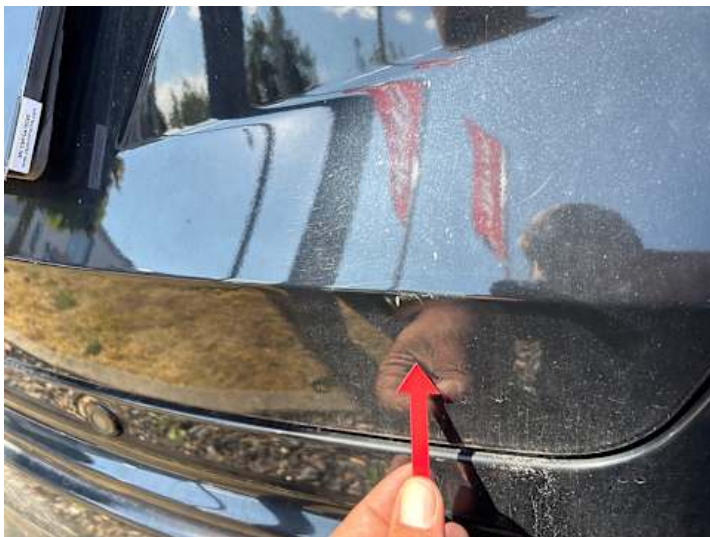
Heckklappe (Kratzer)

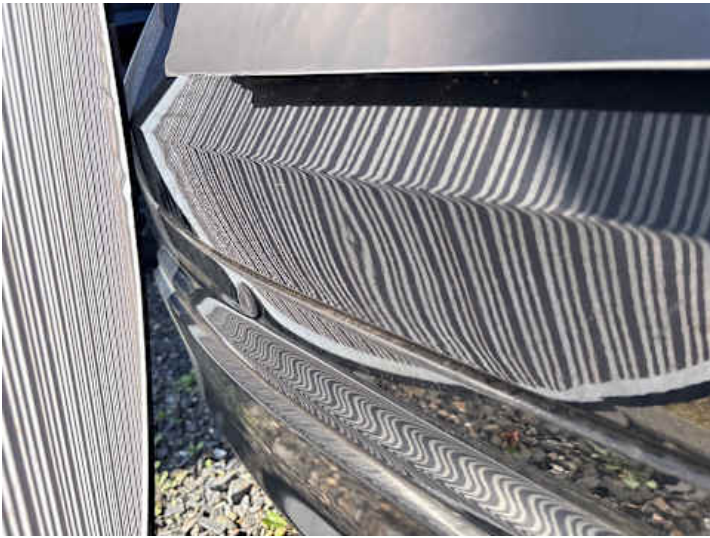
Heckklappe (Delle)

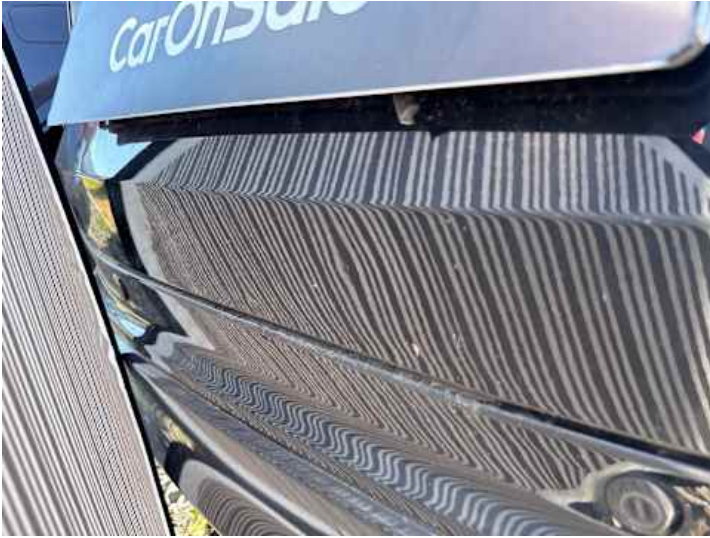
Heckklappe (Delle)
