## Renault Captur Limited

EZ 12/2019 | Geländewagen | Benzin | Schaltgetriebe | 64.311km  
Besteuerung: Differenzbesteuert (§25a UStG)  
Fahrzeugstandort: 45\*\*\*  
Fahrzeug aufgenommen am: 05.08.2026

## Fahrzeugdaten

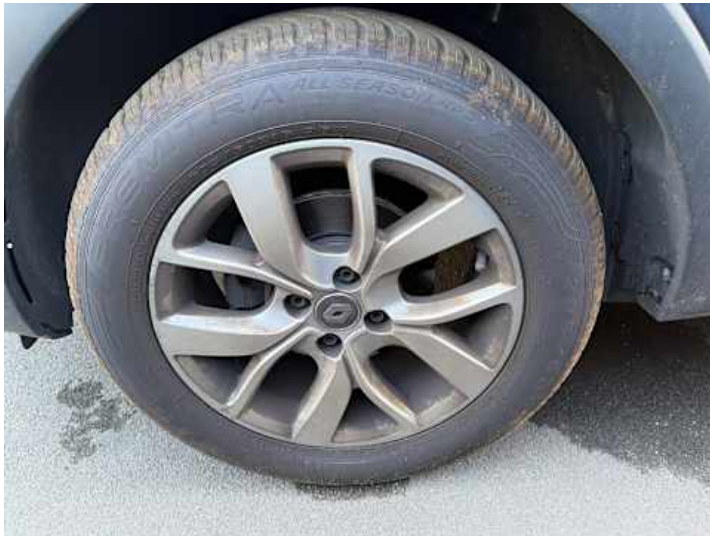
Rad (Kerben, Kratzer)

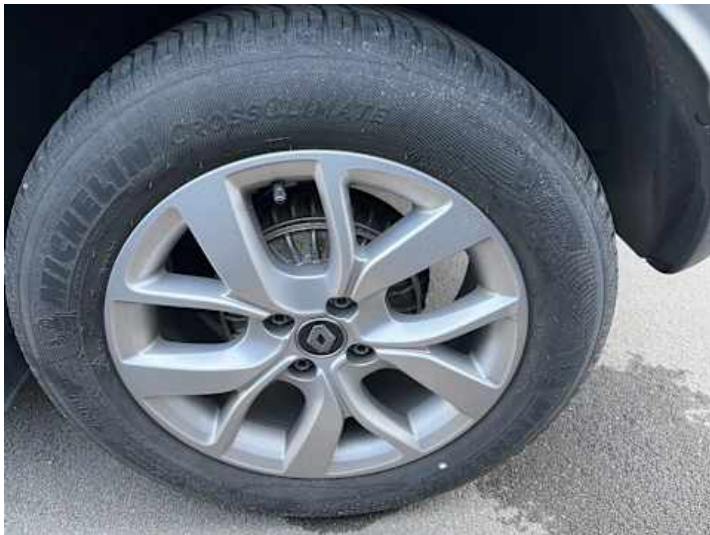
Rad (Kerben, Kratzer)

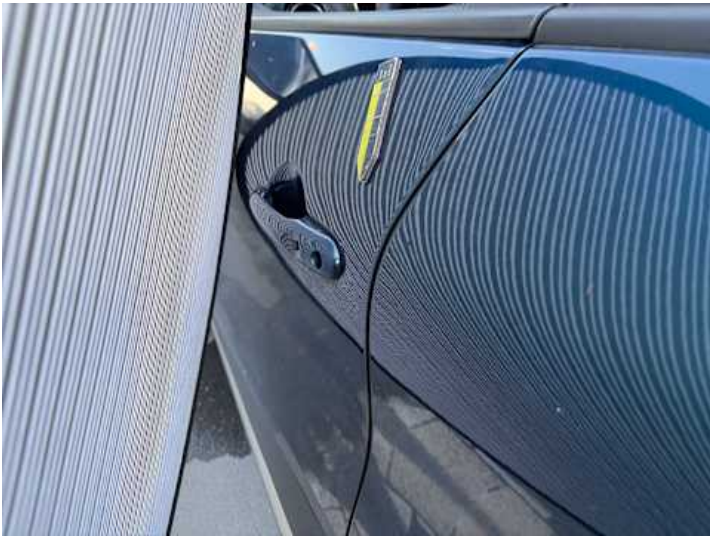
Fahrtür (Delle)

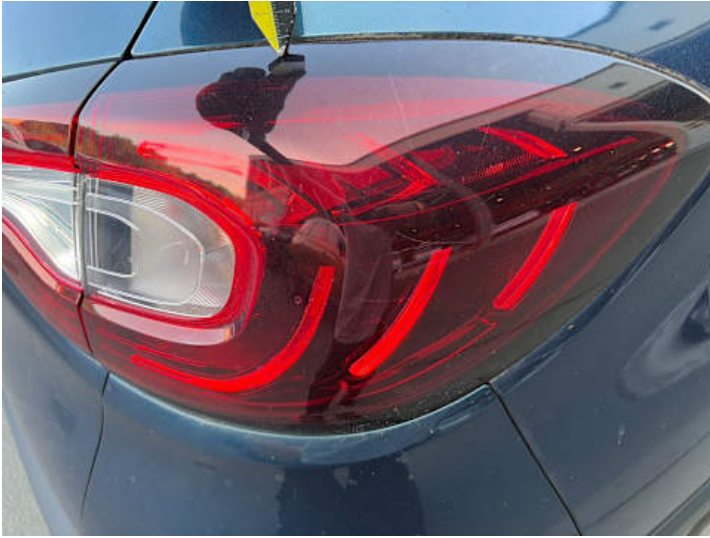
Rücklicht (rechts) (Kratzer)

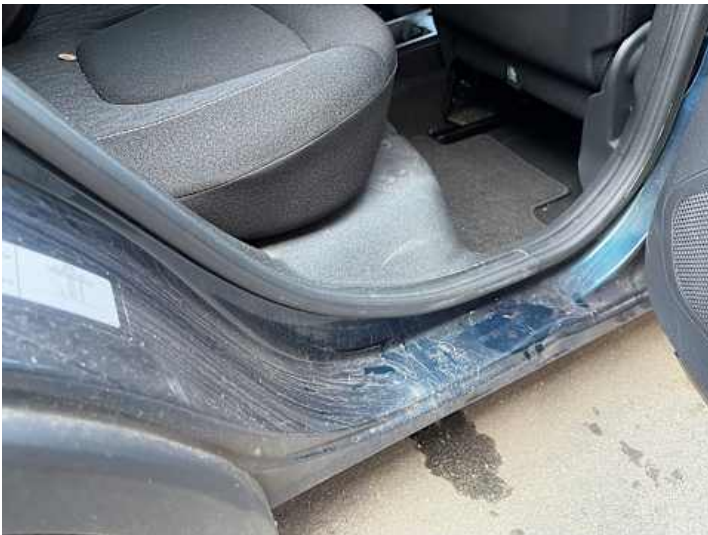
Innenraum (Kratzer)

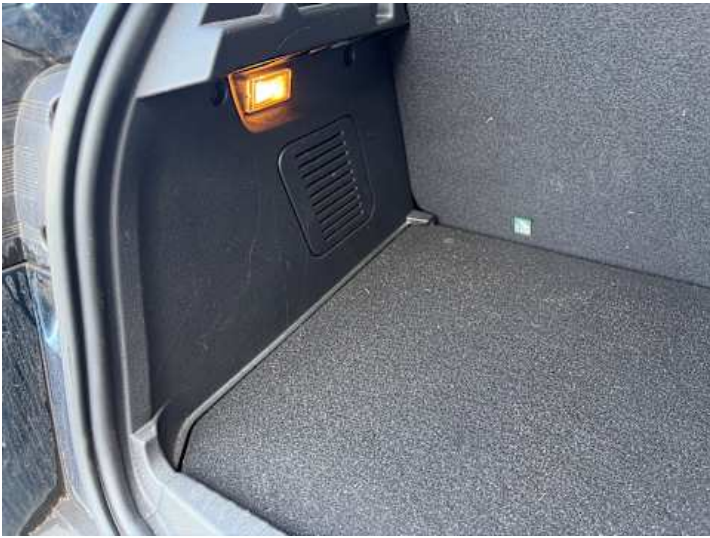
Innenraum (Kratzer)

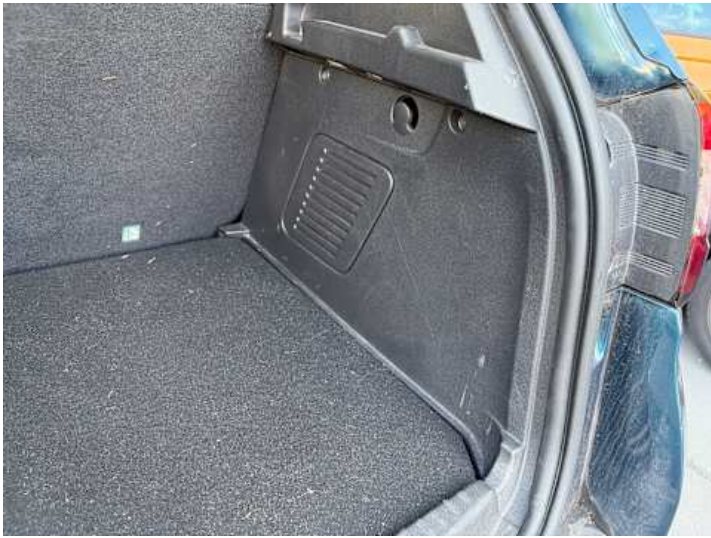
Innenraum (Kratzer)

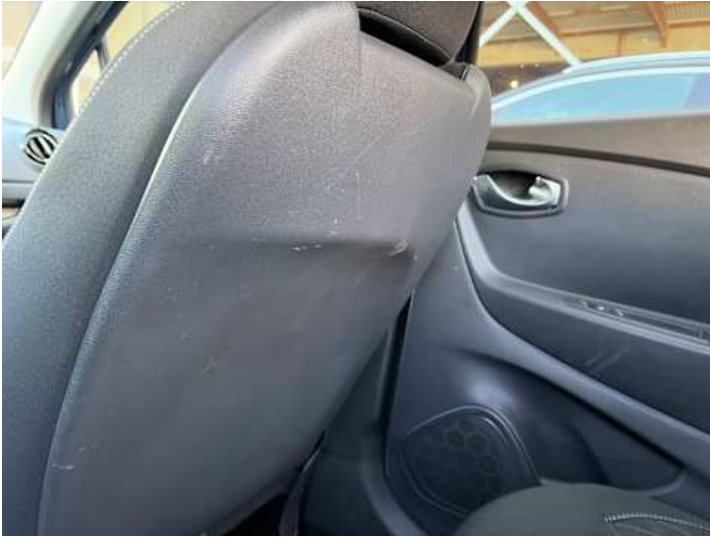
Innenraum (Kratzer)

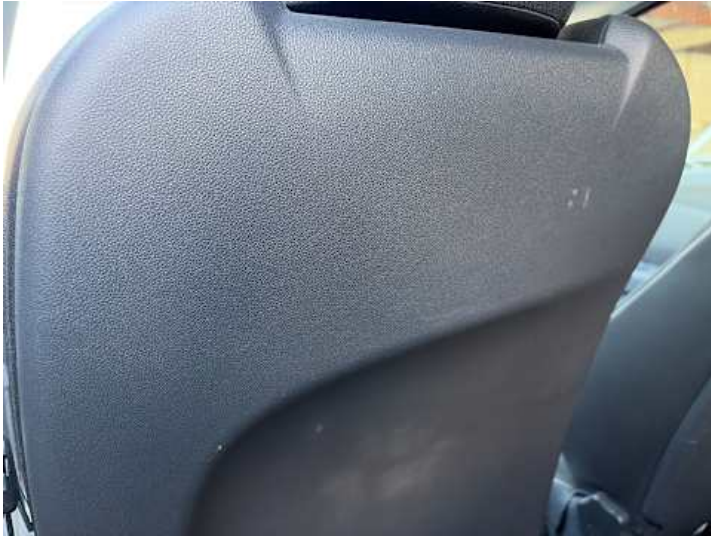
Innenraum (Kratzer)

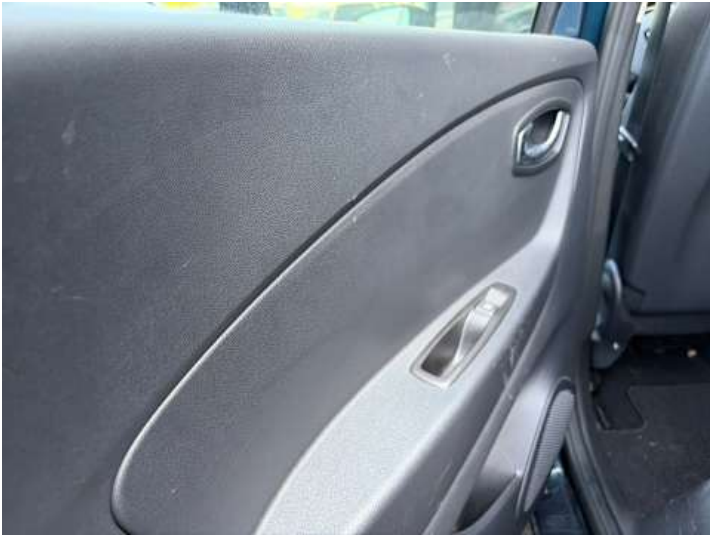
Innenraum (Kratzer)
