## BMW 320 d

EZ 04/2014 | Kombi | Diesel | Schaltgetriebe | 258.371km  
Besteuerung: Regelbesteuert (Deutschland)  
Fahrzeugstandort: 71\*\*\*  
Fahrzeug aufgenommen am: 07.07.2026

# Hinweise zum Zustandsbericht

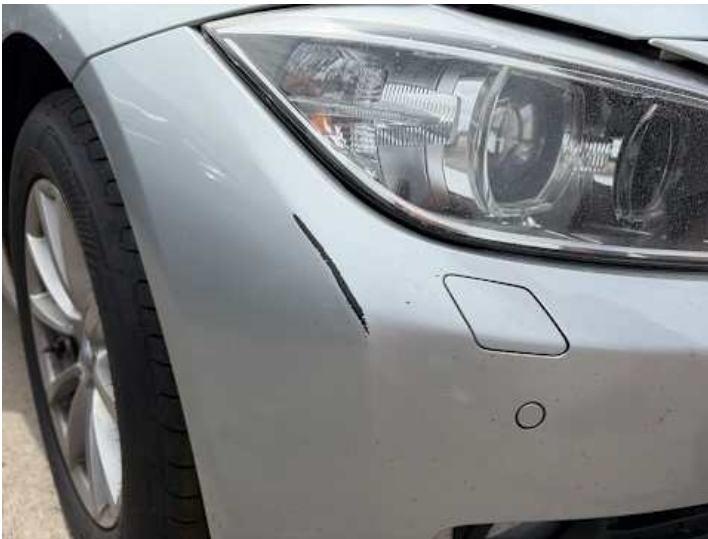
Stoßstange vorne (Kratzer)

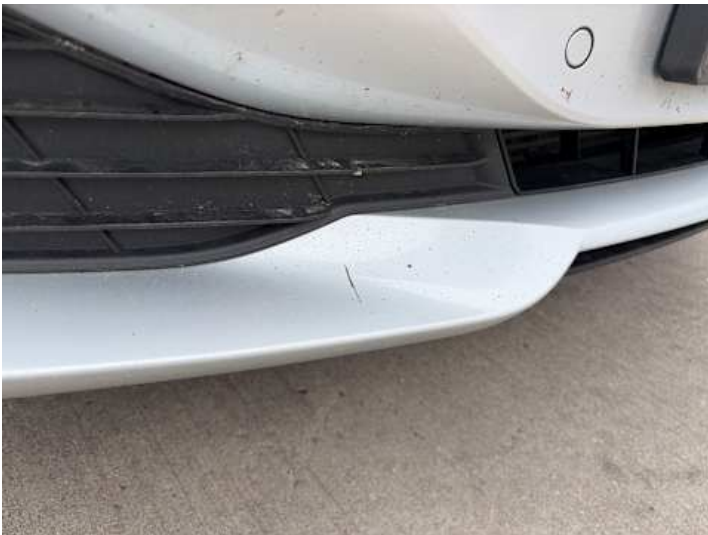
Stoßstange vorne (Kratzer)

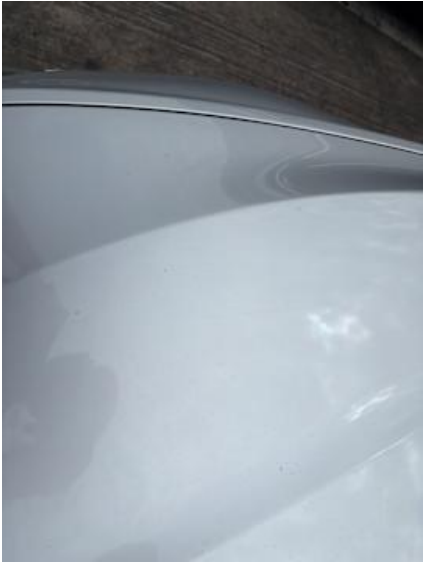
Motorhaube (Steinschlag)

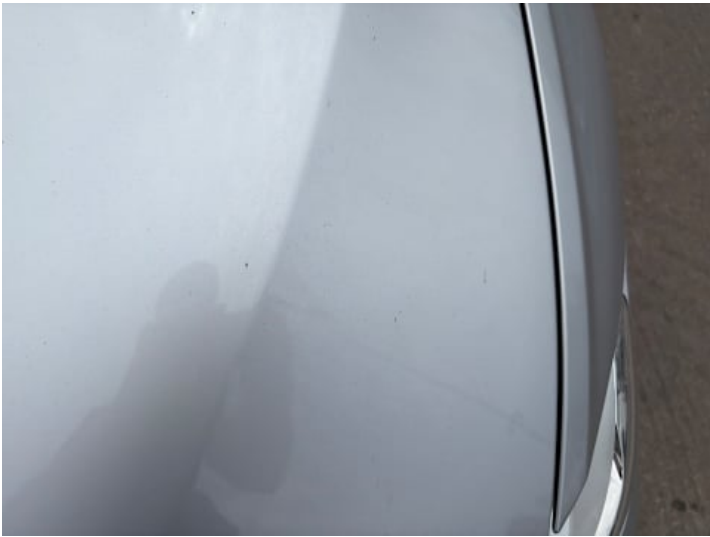
Motorhaube (Steinschlag)

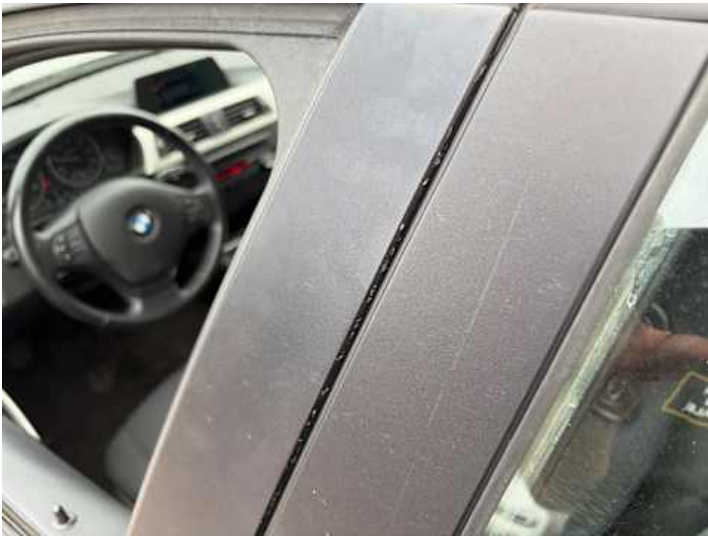
Fahrtür (Kratzer)

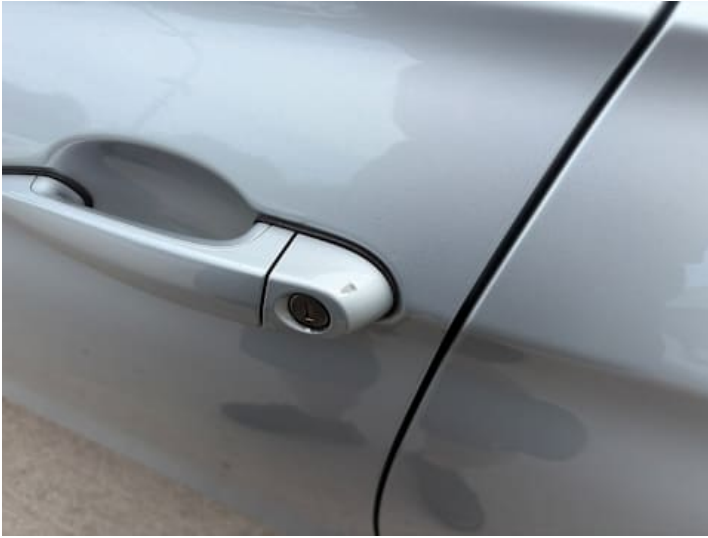
Fahrtür (Kratzer)

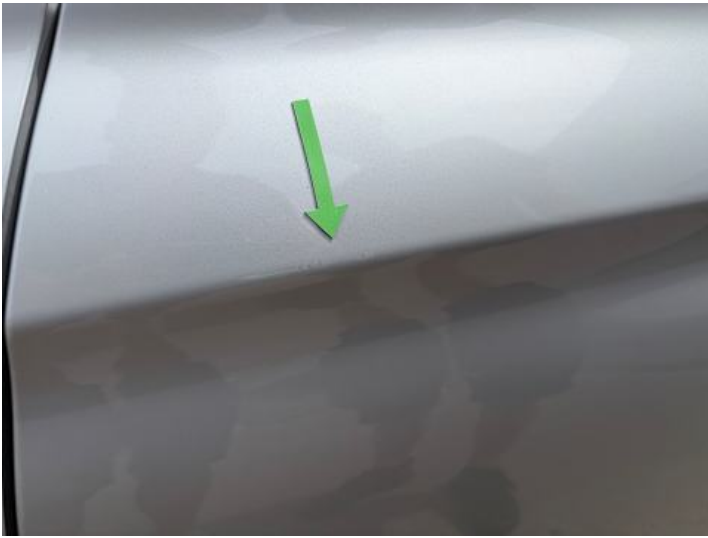
Türe hinten links (Kratzer)

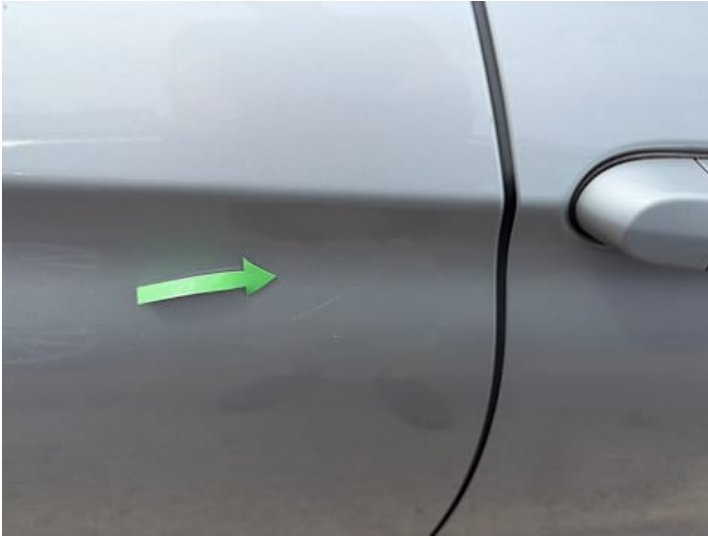
Türe hinten rechts (Kratzer)

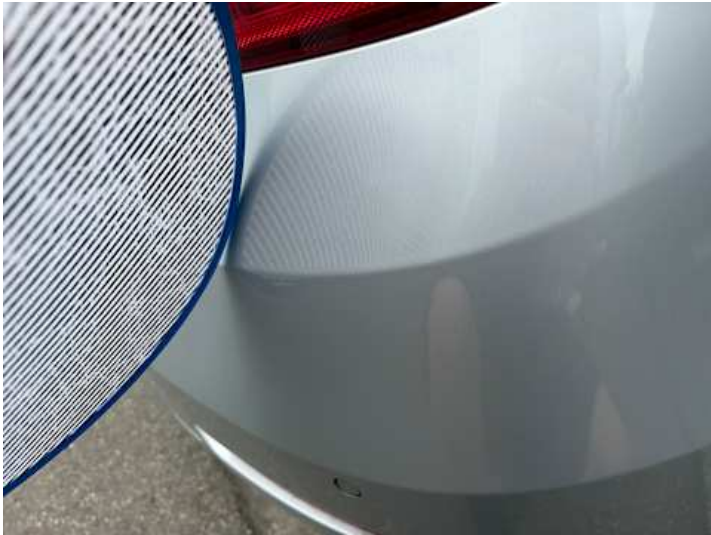
Stoßstange hinten (Kratzer, Verformung)

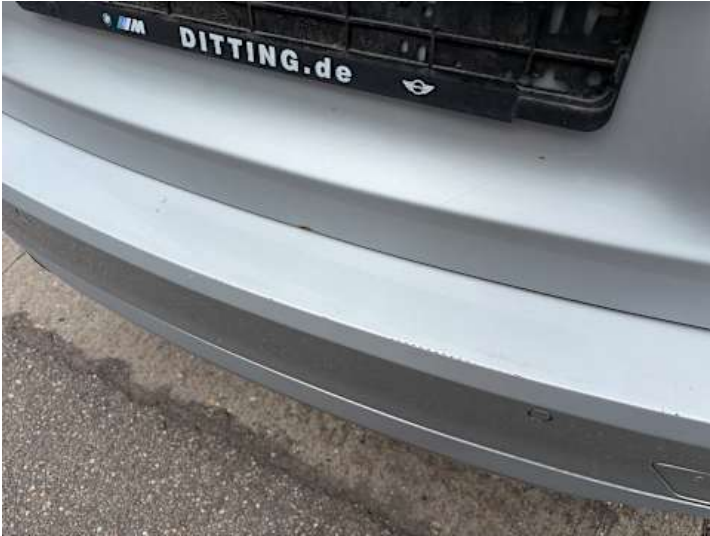
Stoßstange hinten (Kratzer)

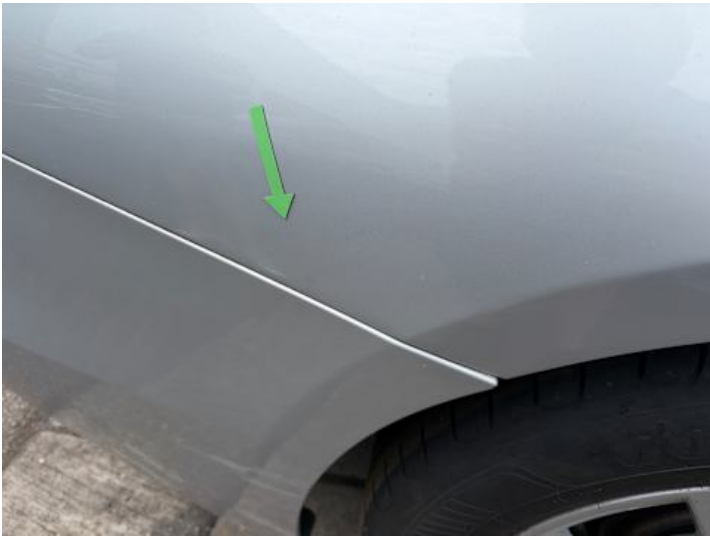
Seitenteil hinten rechts (Kratzer, Delle)

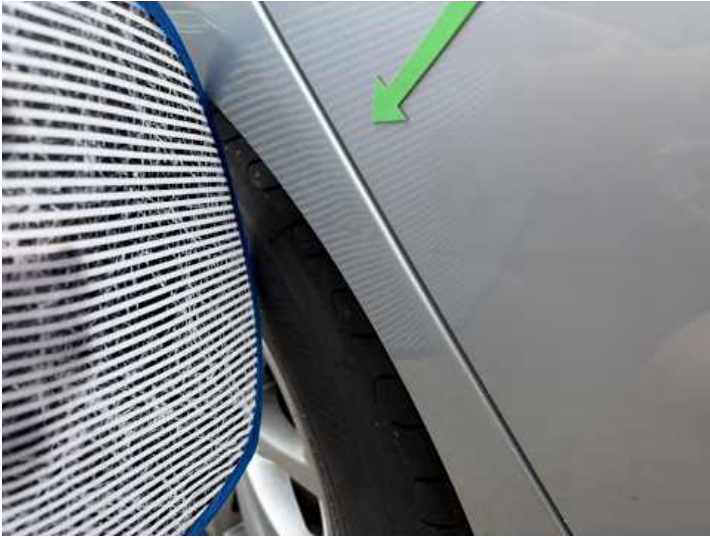
Seitenteil hinten rechts (Kratzer, Delle)

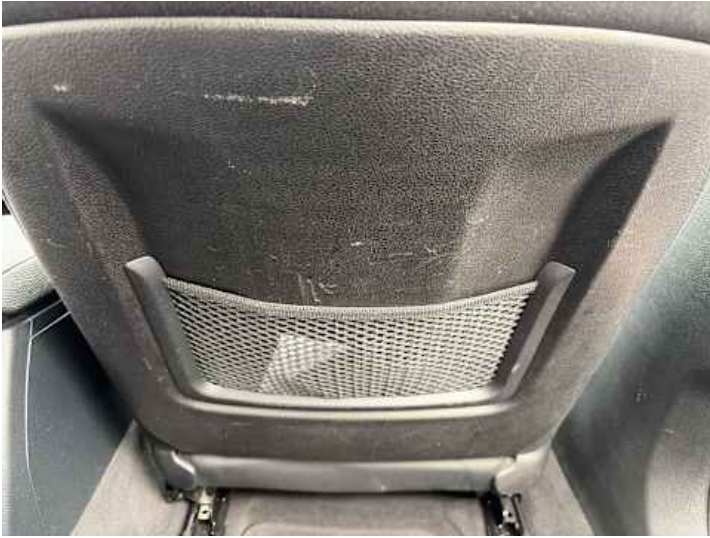
Innenraum (Kratzer)

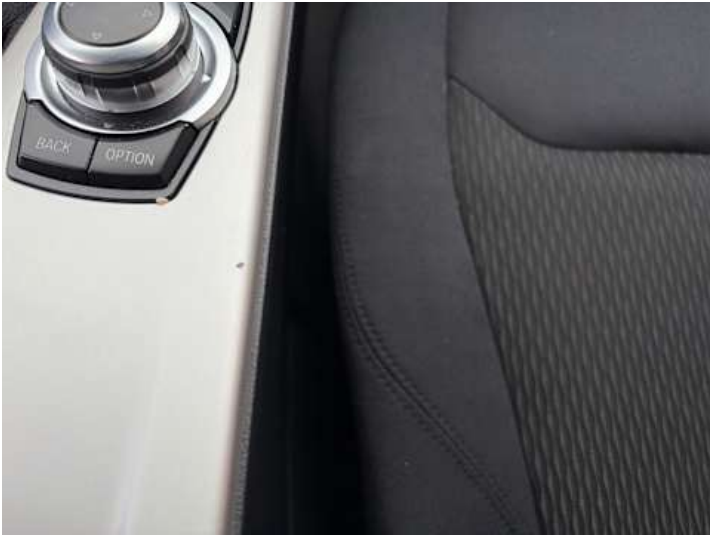
Innenraum (Kratzer)

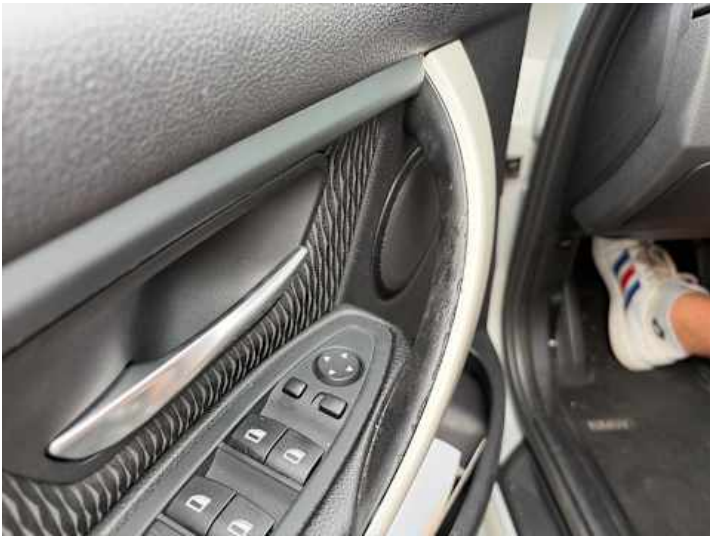
Innenraum (Kratzer)

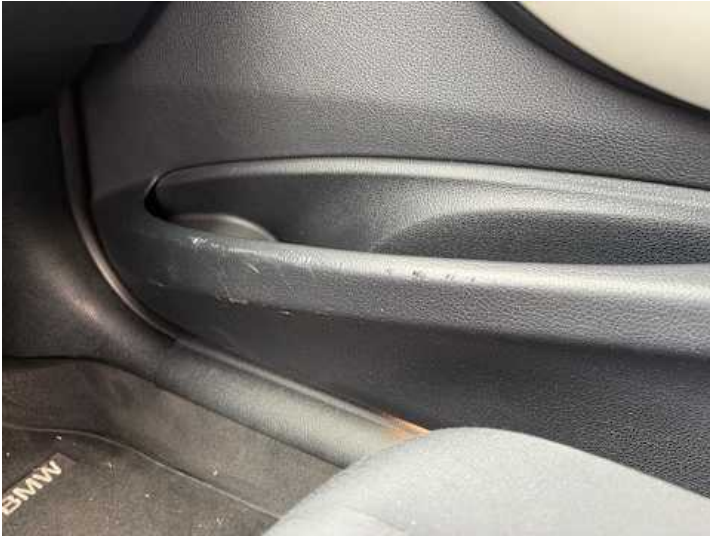
Innenraum (Kratzer)

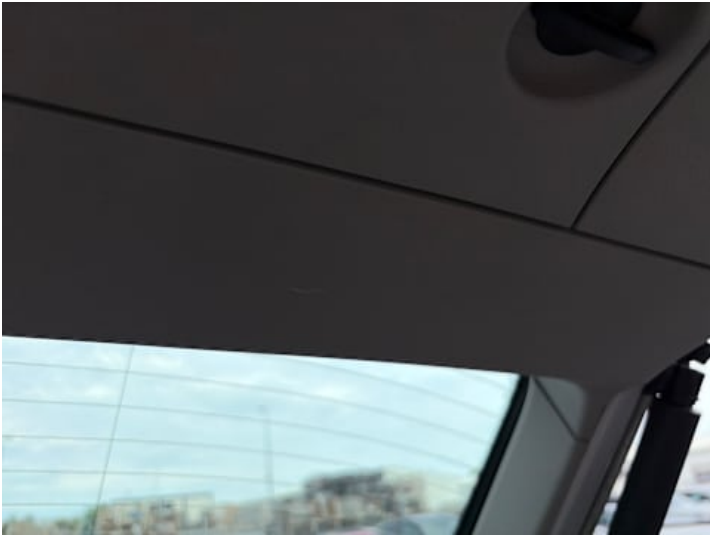
Innenraum (Kratzer)
