## Porsche Cayenne Basis

EZ 10/2006 | Geländewagen | Benzin | Automatikgetriebe | 191.796km  
Besteuerung: Differenzbesteuert (§25a UStG)  
Fahrzeugstandort: 45\*\*\*  
Fahrzeug aufgenommen am: 30.07.2026

# Hinweise zum Zustandsbericht

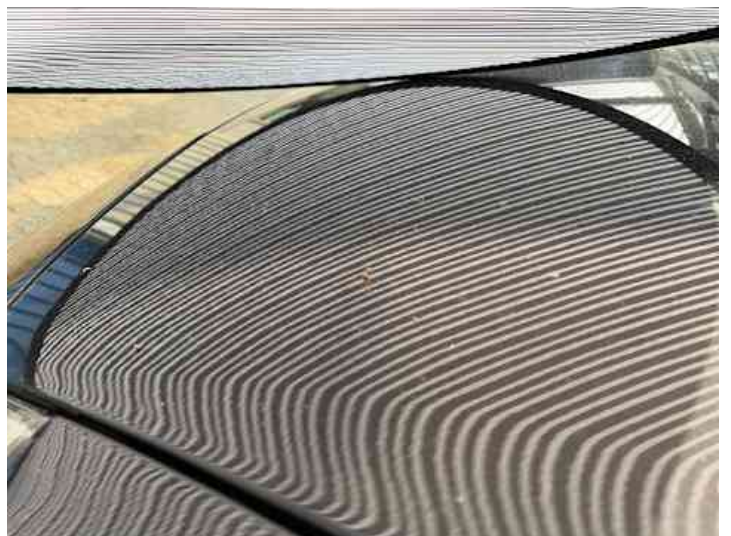
Motorhaube (Delle)

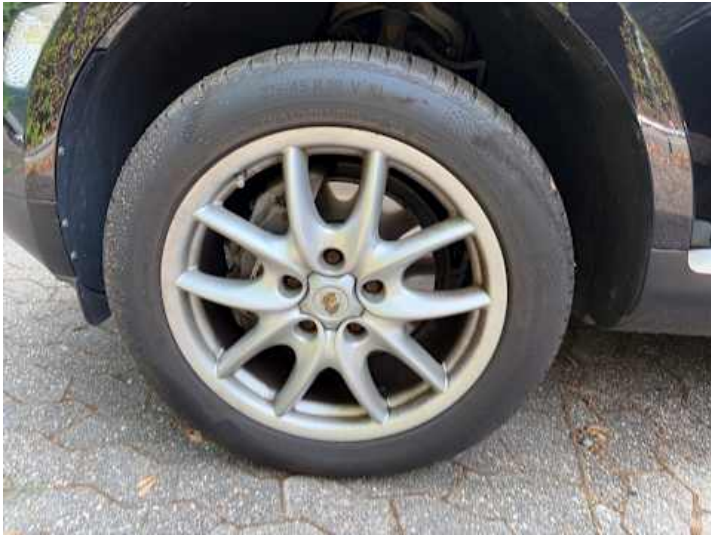
Rad (Kerben, Kratzer)

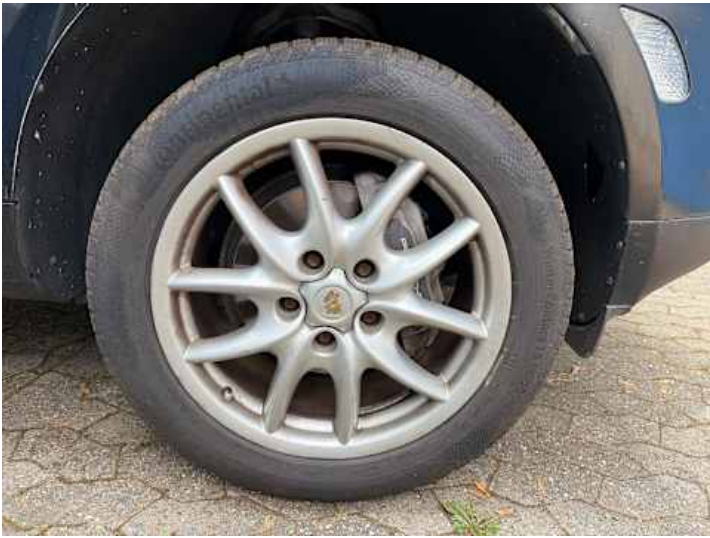
Rad (Kerben, Kratzer)

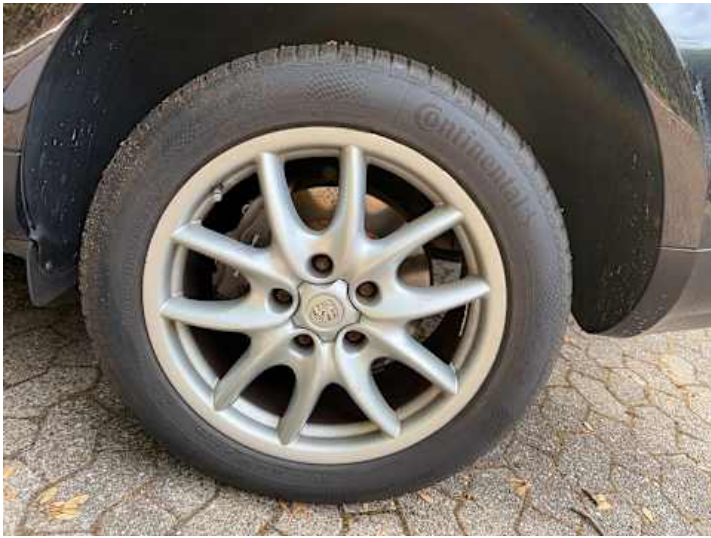
Rad (Kerben, Kratzer)

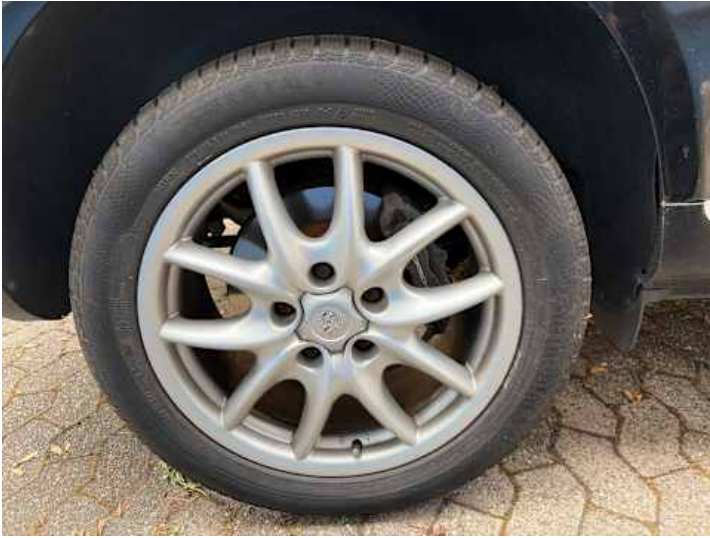
Rad (Kerben, Kratzer)

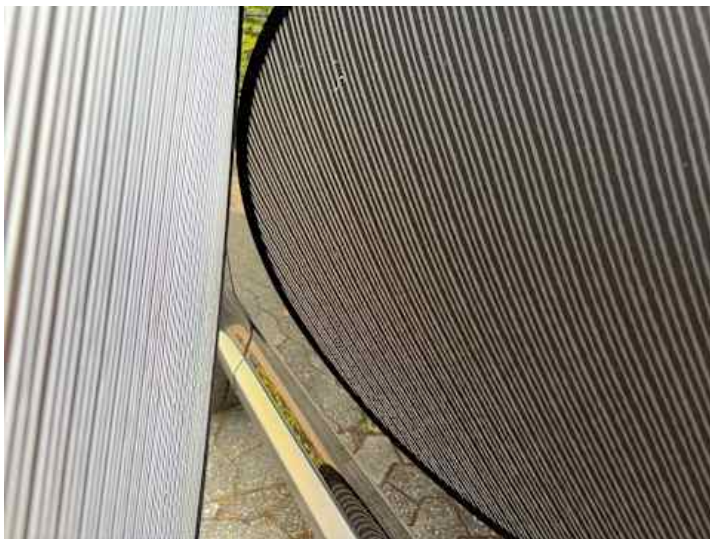
Fahrtür (Delle)

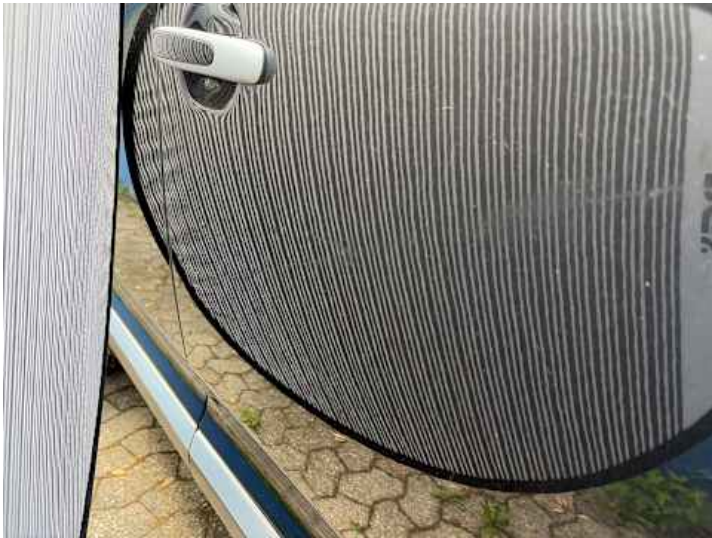
Beifahrertür (Delle)

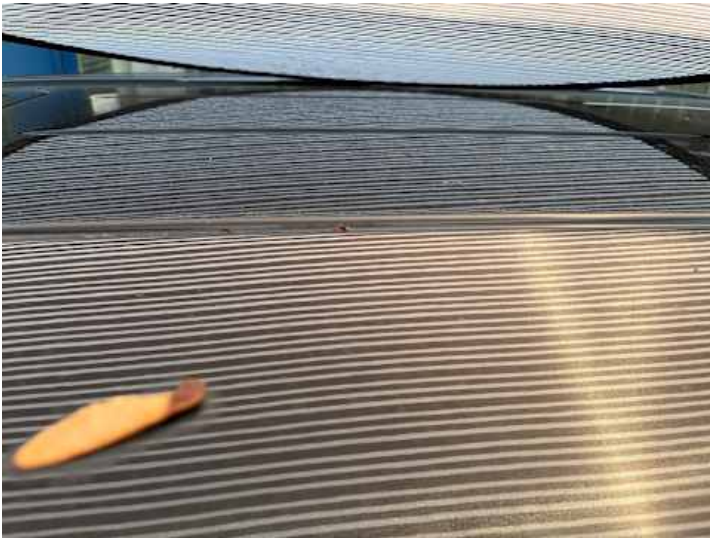
Dach (Delle)

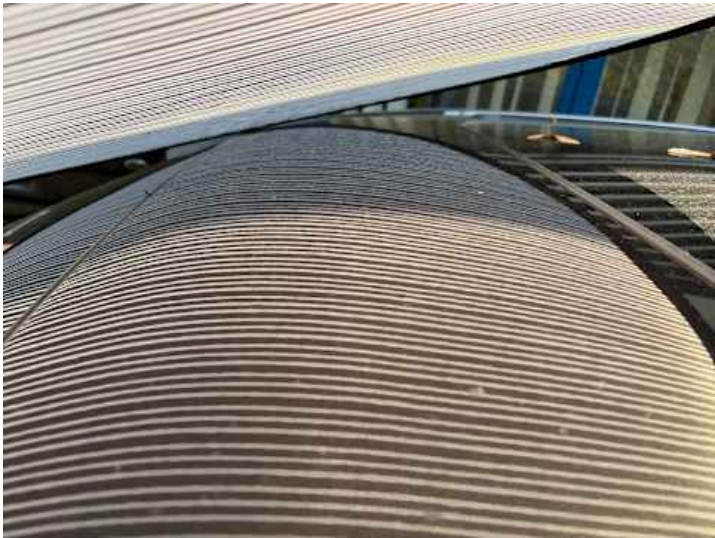
Dach (Delle)

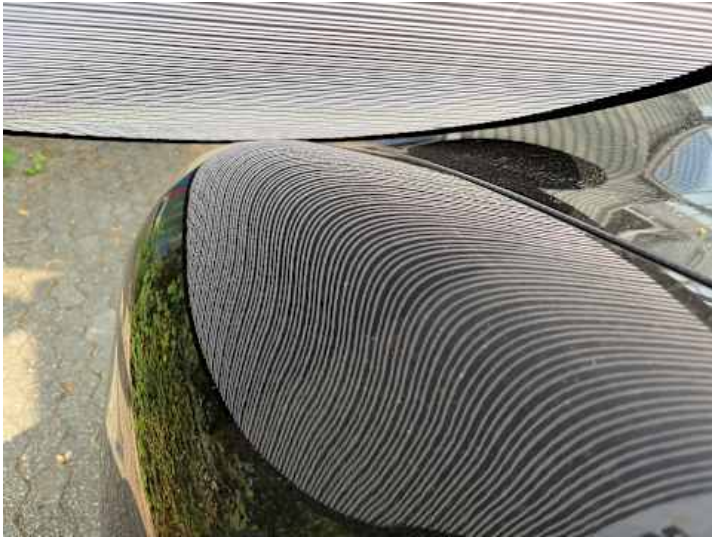
Kotflügel vorne links (Delle)

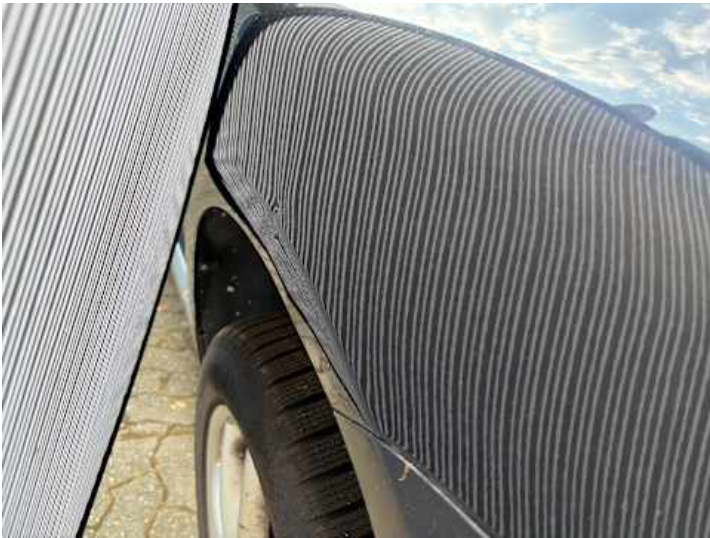
Kotflügel vorne rechts (Delle)

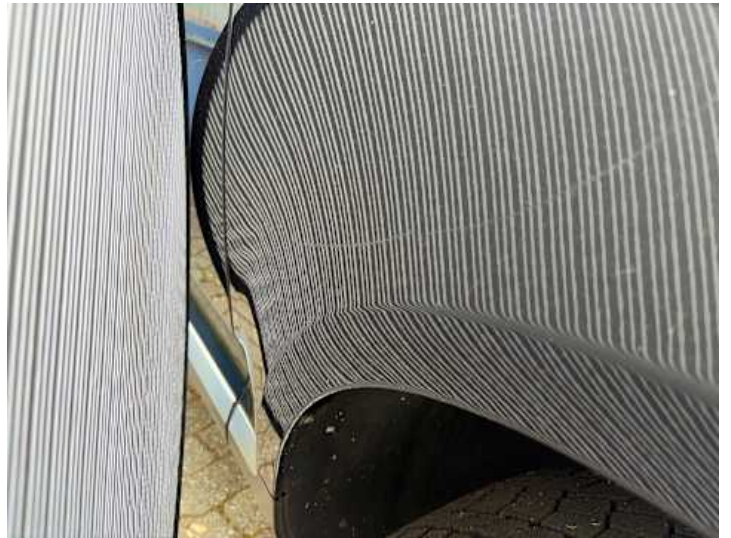
Kotflügel vorne rechts (Delle)

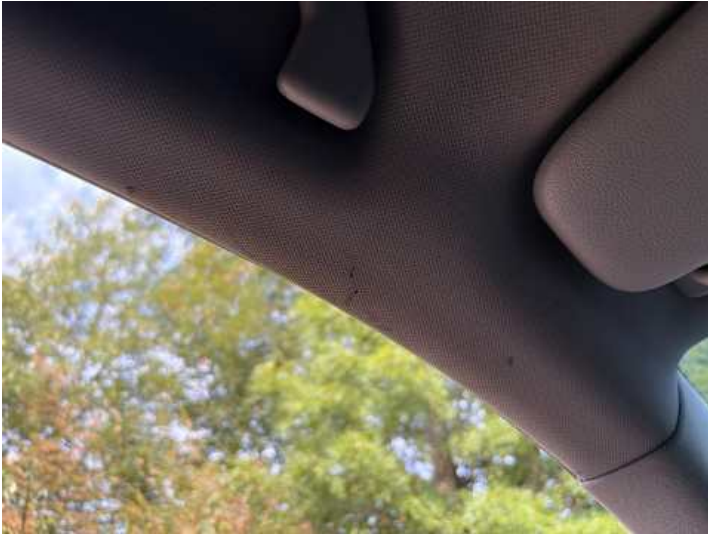
Innenraum (Brandloch)

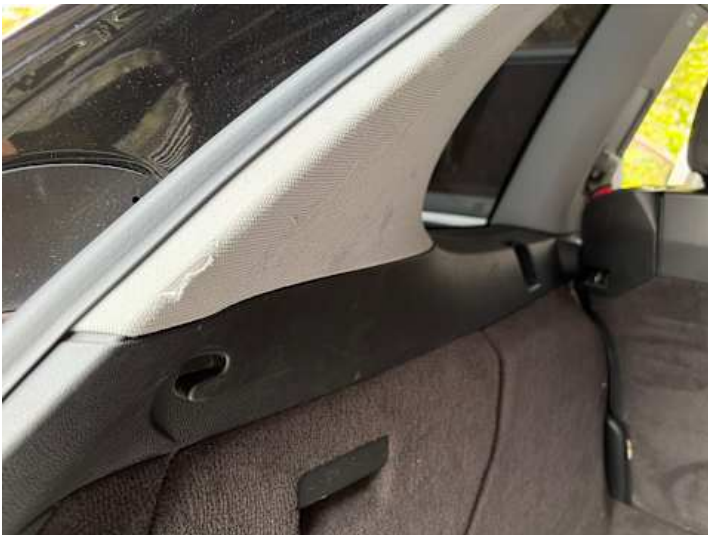
Innenraum (Riss/Bruch)

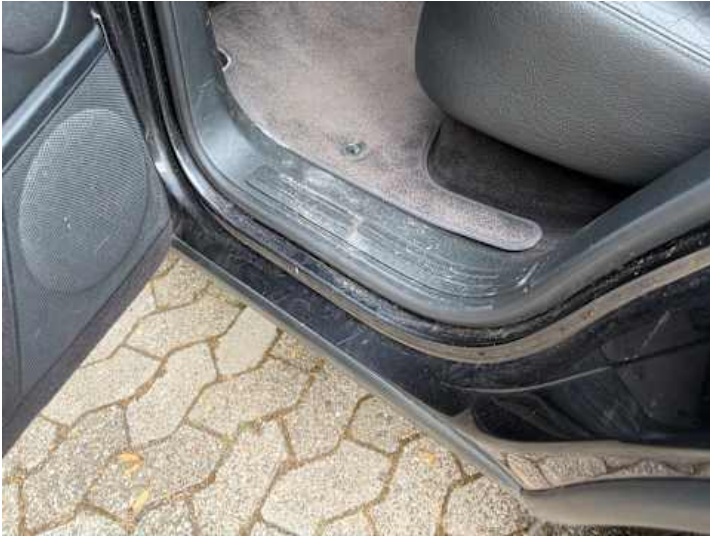
Innenraum (Kratzer)

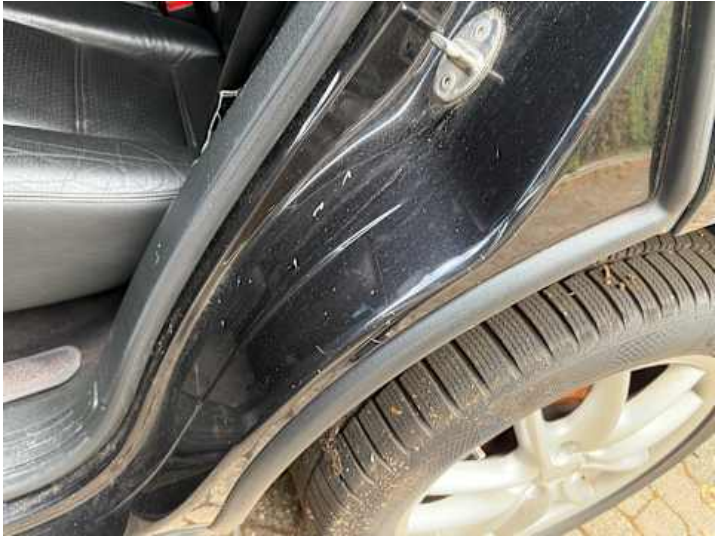
Innenraum (Kratzer)

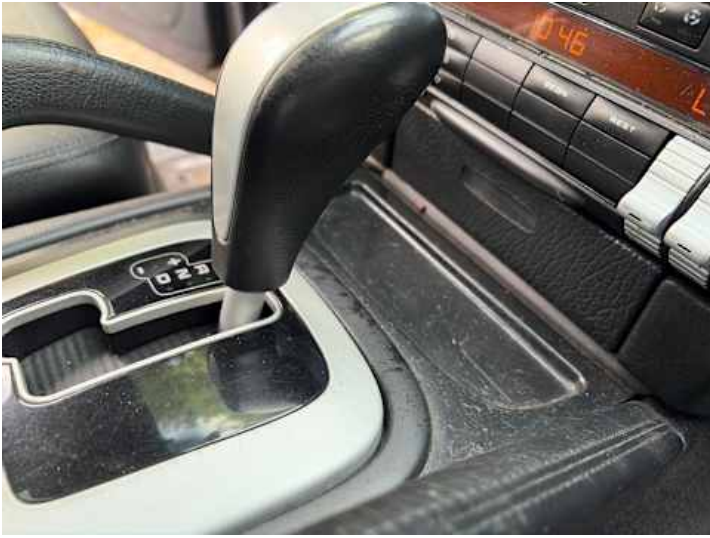
Innenraum (Kratzer)

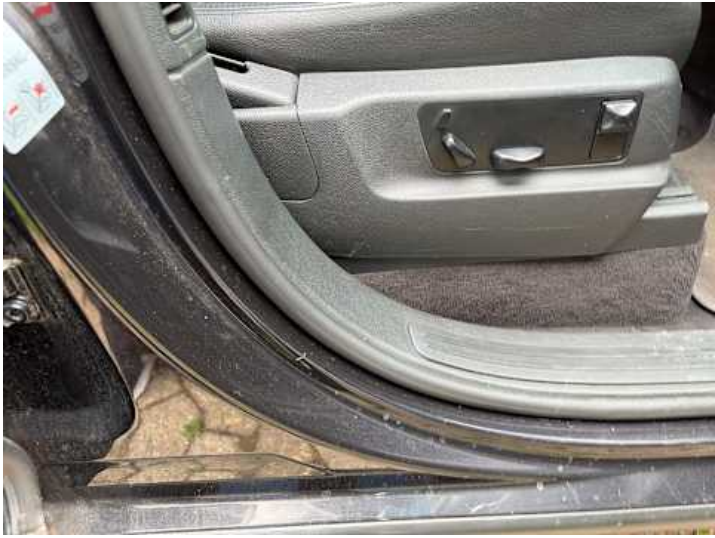
Innenraum (Kratzer)

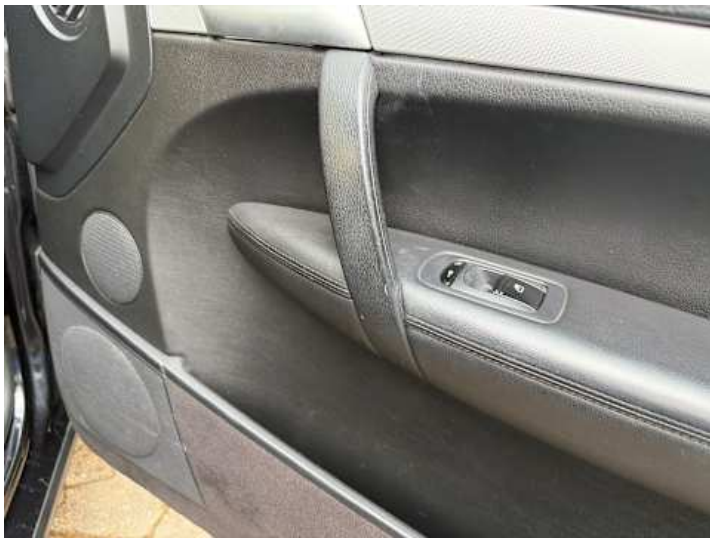
Innenraum (Kratzer)

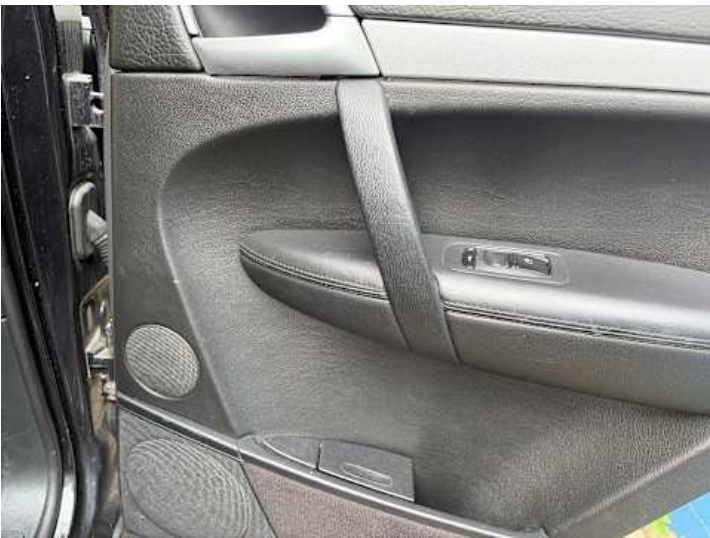
Innenraum (Kratzer)

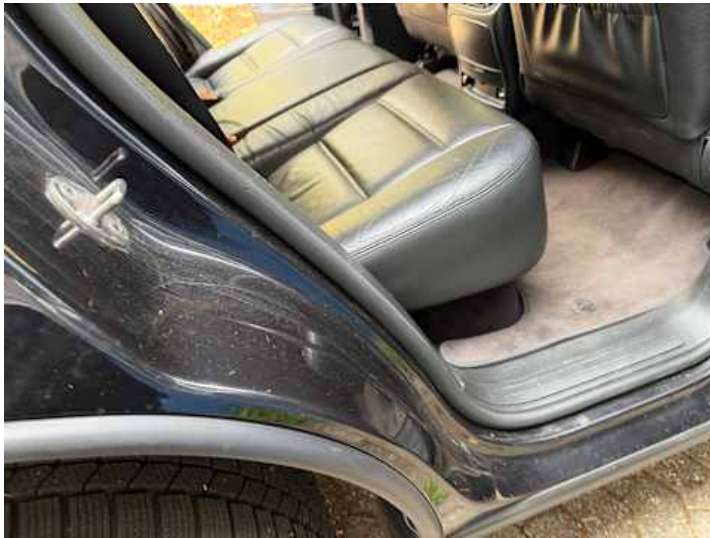
Innenraum (Kratzer)

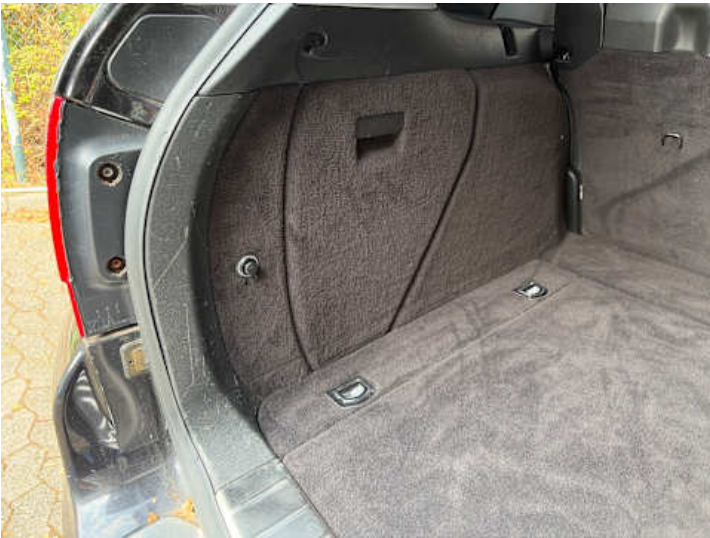
Innenraum (Kratzer)

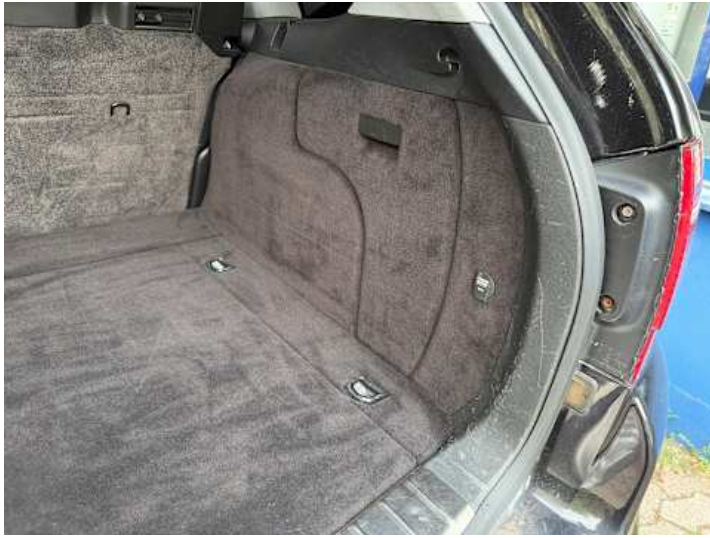
Innenraum (Kratzer)

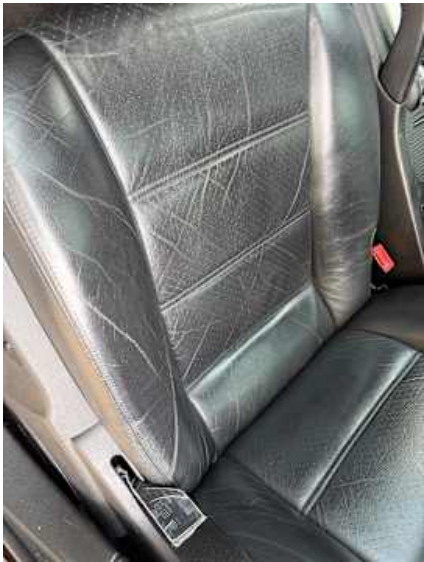
Innenraum (Verschleiß)

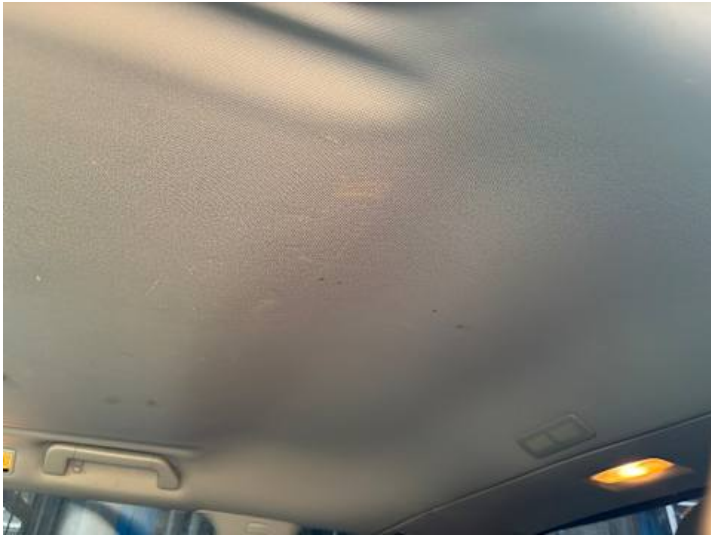
Innenraum (Verschmutzung)

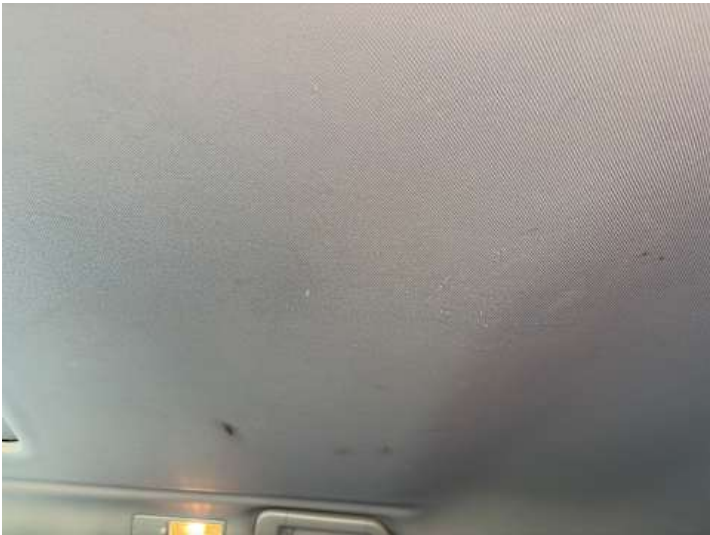
Innenraum (Verschmutzung)

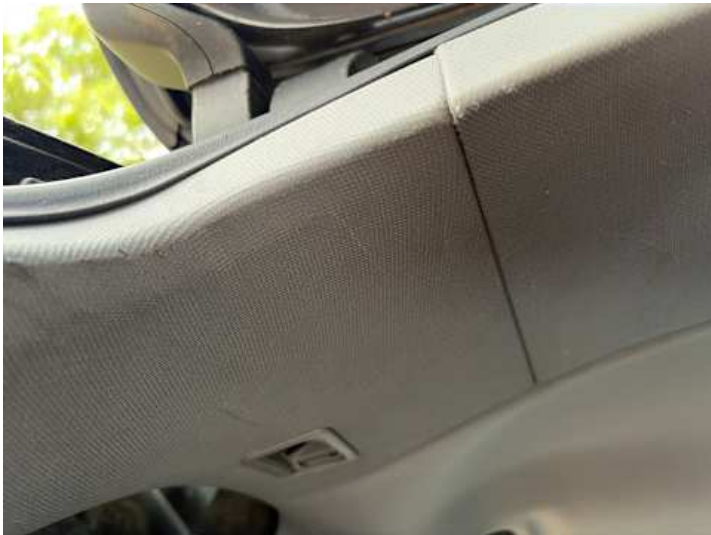
Innenraum (Nicht vorhanden)

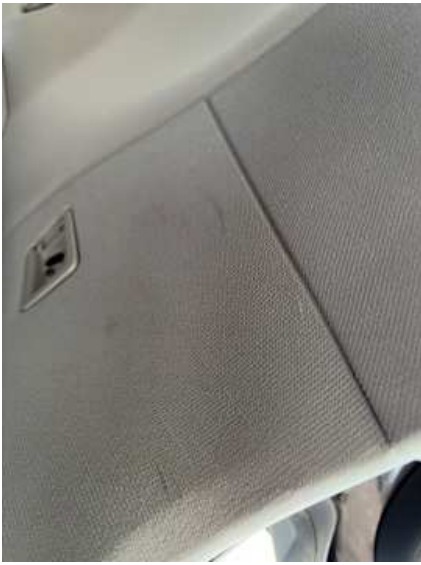
Innenraum (Nicht vorhanden)

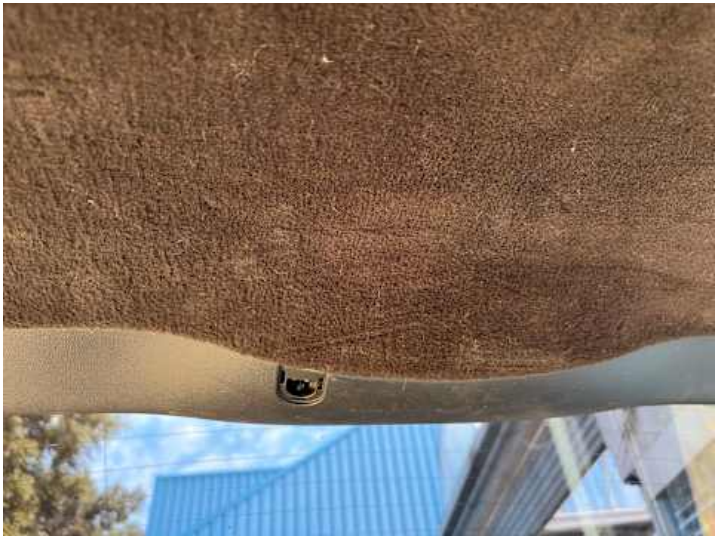
Innenraum (Nicht vorhanden)
