## Volkswagen Golf IV Lim.

EZ 07/2001 | Limousine | Benzin | Schaltgetriebe | 196.603km  
Besteuerung: Differenzbesteuert (§25a UStG)  
Fahrzeugstandort: 85\*\*\*  
Fahrzeug aufgenommen am: 15.07.2026

# Hinweise zum Zustandsbericht

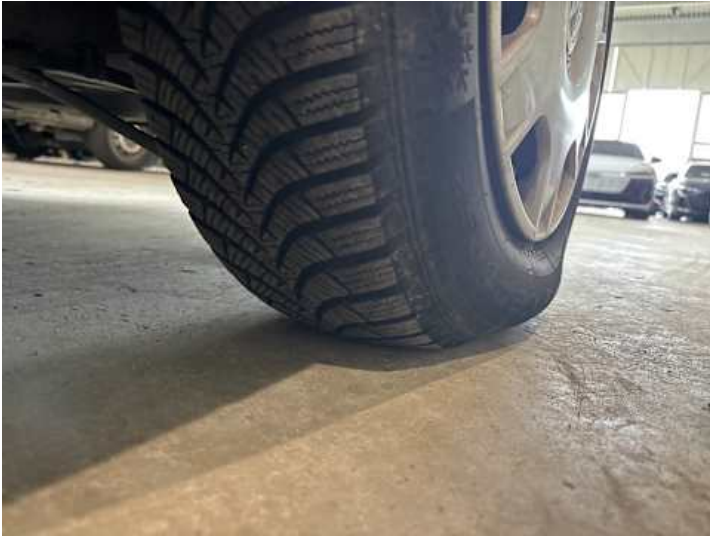
Rad (Ohne Luft, Kratzer)

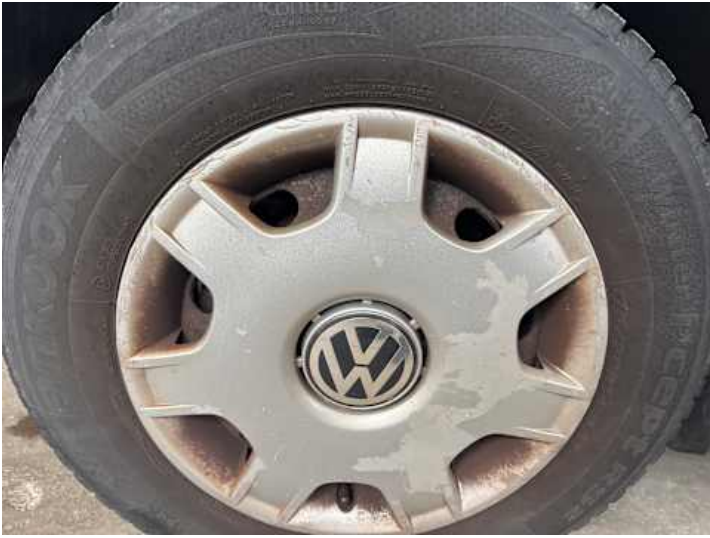
Rad (Kratzer)

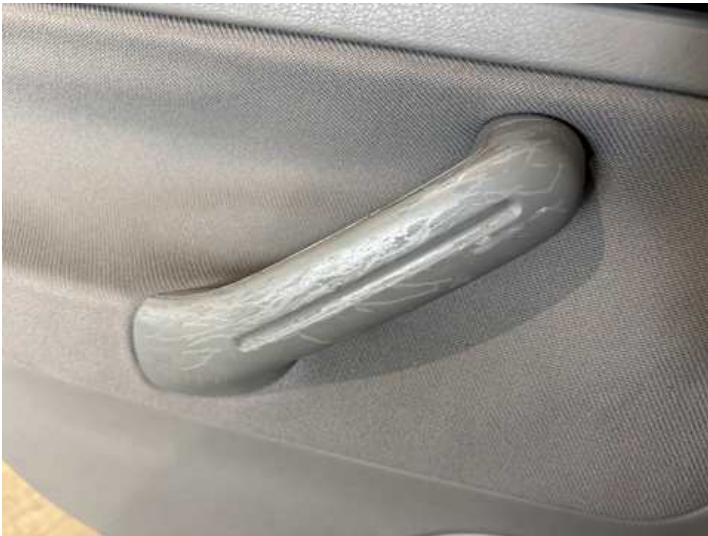
Innenraum (Kratzer, Verschmutzung)
