## Opel Astra 120 Jahre Start/Stop

EZ 06/2020 | Kombi | Diesel | Schaltgetriebe | 171.629km  
Besteuerung: Regelbesteuert (Deutschland)  
Fahrzeugstandort: 48\*\*\*  
Fahrzeug aufgenommen am: 05.08.2026

### Fahrzeugdaten

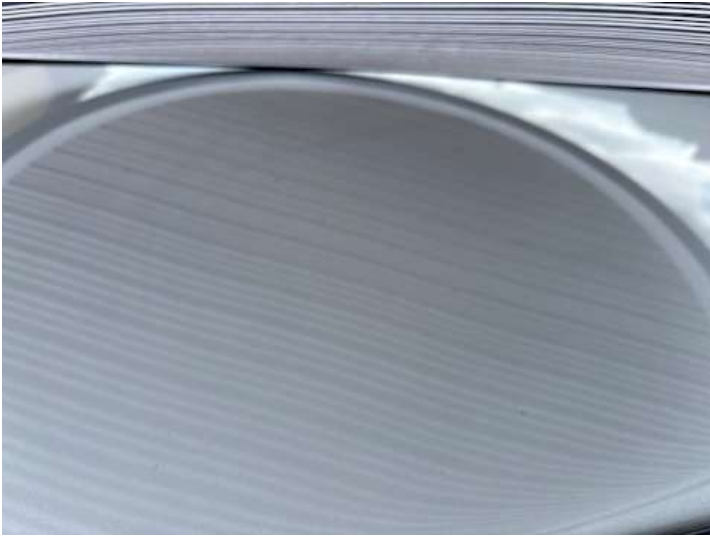
Dach (Delle)

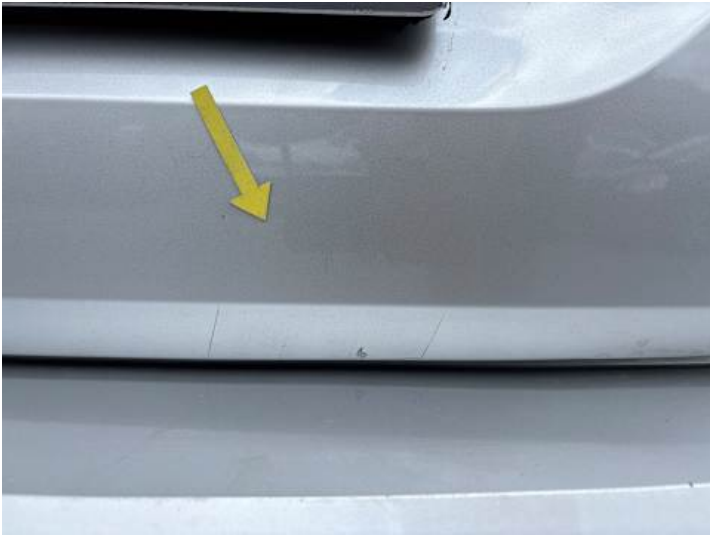
Heckklappe (Kratzer)
