## Peugeot 308 Allure Pack

EZ 12/2023 | Kombi | Diesel | Automatikgetriebe | 103.468km  
Besteuerung: Regelbesteuert (Deutschland)  
Fahrzeugstandort: 37\*\*\*  
Fahrzeug aufgenommen am: 09.07.2026

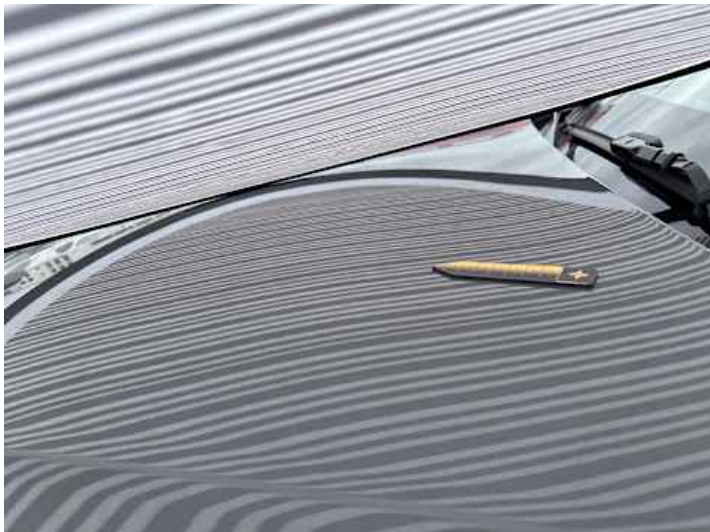
Motorhaube (Delle)

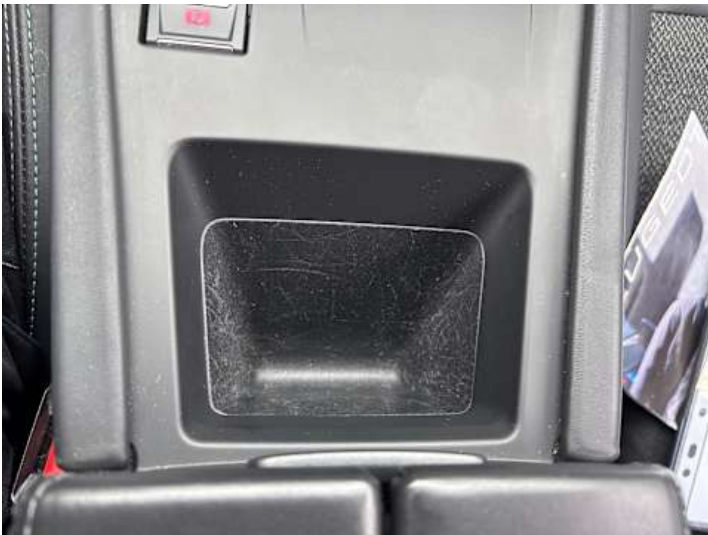
Innenraum (Kratzer)
