## Fahrzeugbilder

Hersteller / Typ: Volkswagen Golf V Lim. Tour

VIN: WVWZZZ1KZ8B002079

## Gebrauchtfahrzeugbewertung

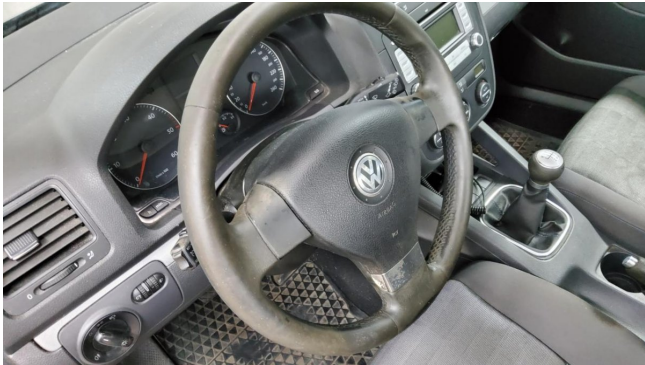
Innenraum verschmutzt reinigen

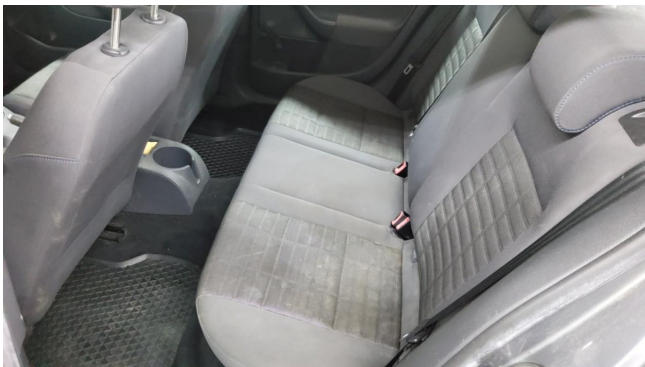
Innenraum verschmutzt reinigen

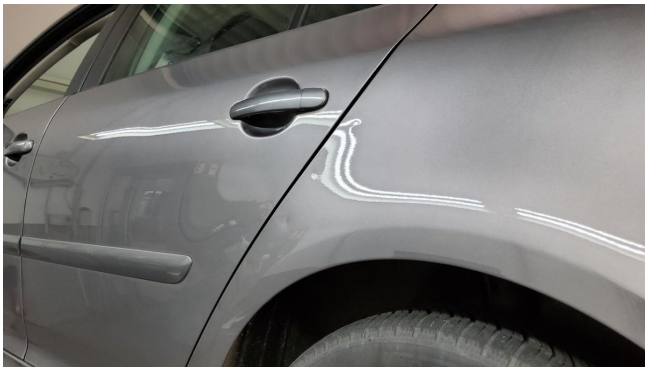
Fondseite links - Delle entfernen

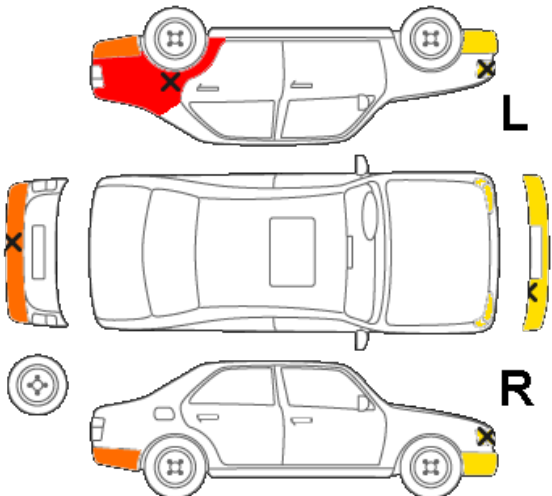
| | <p>3 Felgen Kratzer Korrosion Minderwert<br/>4 Ganzjahresreifen porös und 6 Jahre alt ern.<br/>Fondseite links - Delle entfernen<br/>Hochglanz Felge HR umlackiert ern. (1)<br/>Karosserie Dellen Kratzer vorhanden Gebrauchsspur<br/>Licht vorne links - Erneuern (2)<br/>Licht vorne rechts - Erneuern (3)<br/>Schweller links Rost lackieren<br/>Schweller rechts verformt instandsetzen (4)<br/>Stoßfänger hinten - Lackieren<br/>Stoßfänger vorne - SmartRepair<br/>Zwischensumme</p> |

| zu (1): Von Hochglanz auf komplett Lackierung; zu (2): Vergilbt; zu (3): Vergilbt; zu (4): Schadenerweiterung möglich; | |
