## Opel Crossland Innovation

EZ 11/2018 | Geländewagen | Benzin | Schaltgetriebe | 151.973km

Fahrzeug aufgenommen am: 21.07.2026

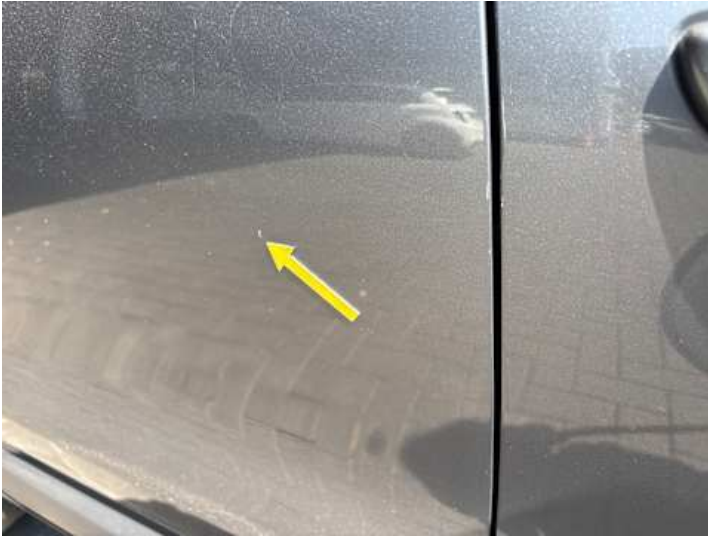
Türe hinten rechts (Kratzer)

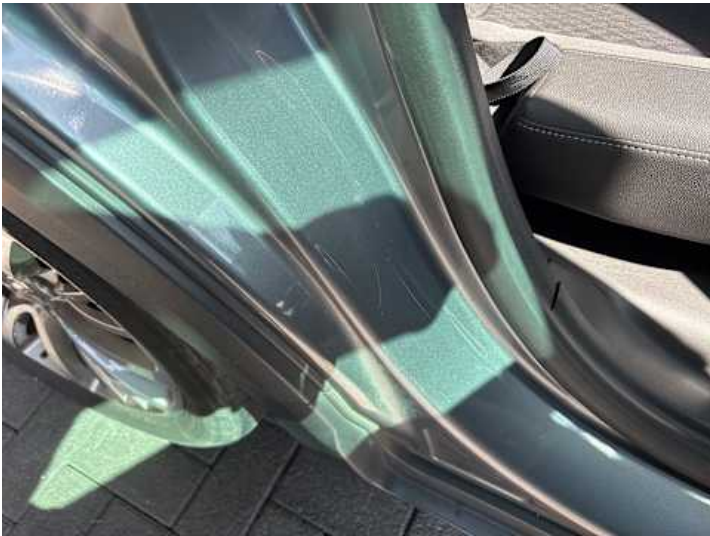
Seitenteil hinten rechts (Kratzer)

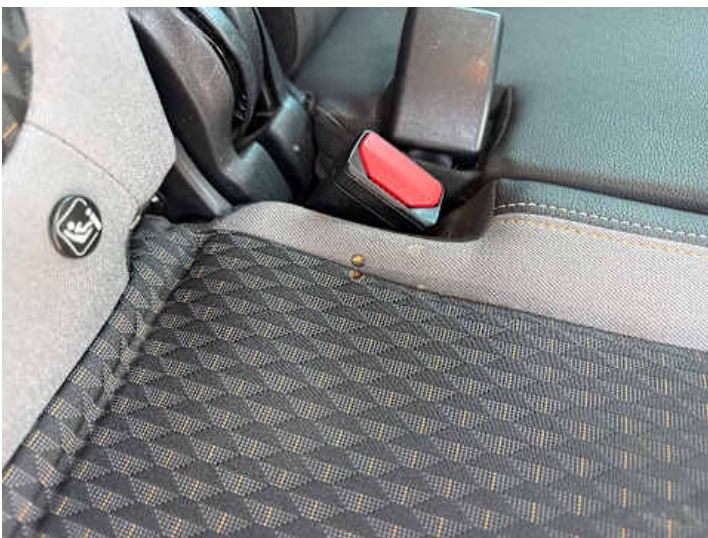
Innenraum (Brandloch)
