## Volkswagen Touran Highline

EZ 04/2010 | Van | Diesel | Automatikgetriebe | 123.397km  
Besteuerung: Differenzbesteuert (§25a UStG)  
Fahrzeugstandort: 96\*\*\*  
Fahrzeug aufgenommen am: 28.07.2026

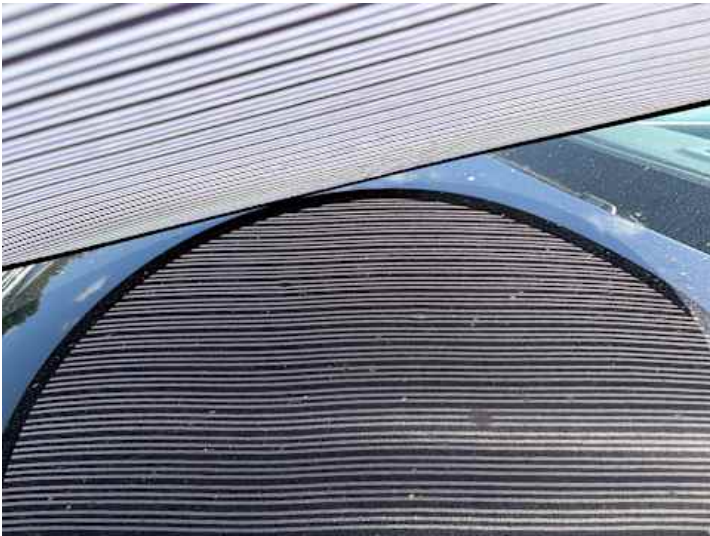
Motorhaube (Delle)

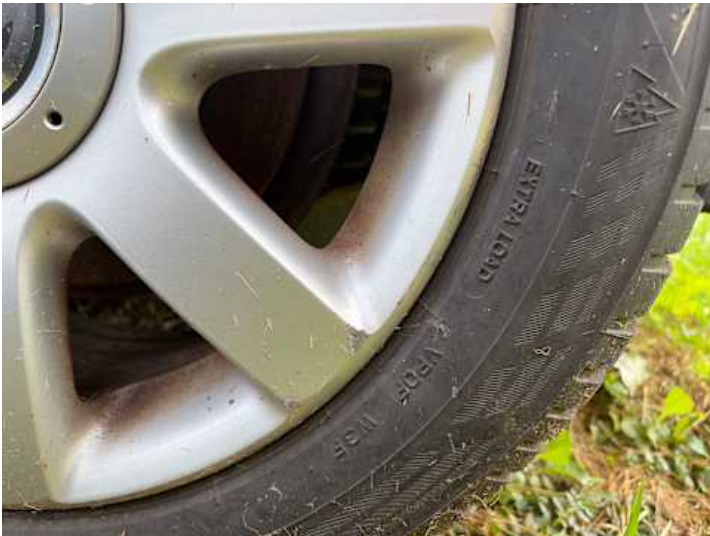
Rad (Kerben)

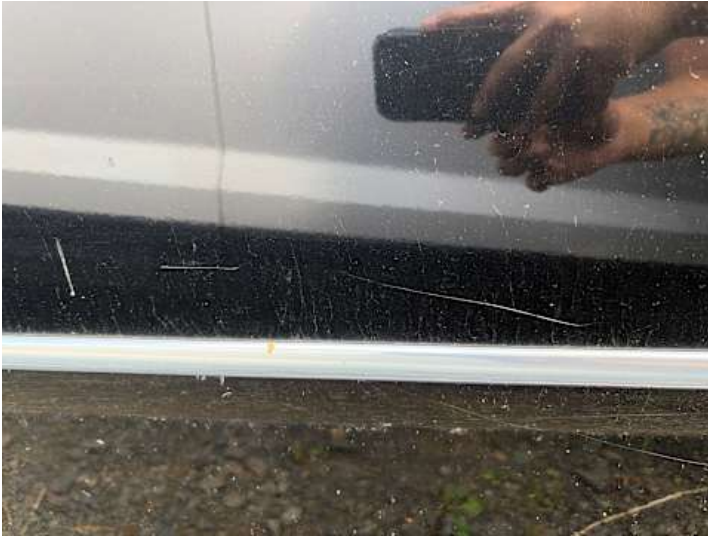
Türe hinten links (Kratzer)

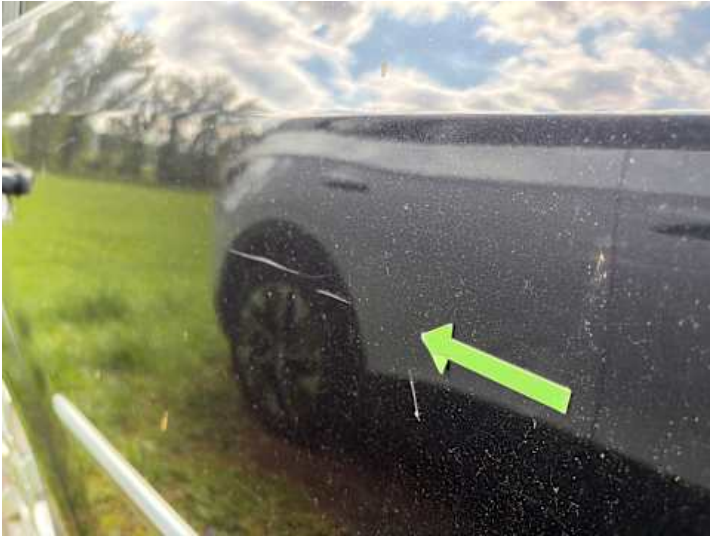
Türe hinten rechts (Kratzer)

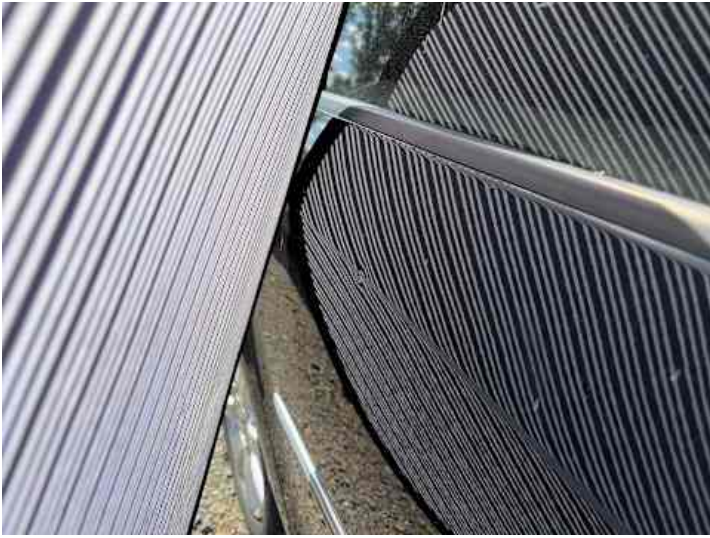
Türe hinten rechts (Delle)

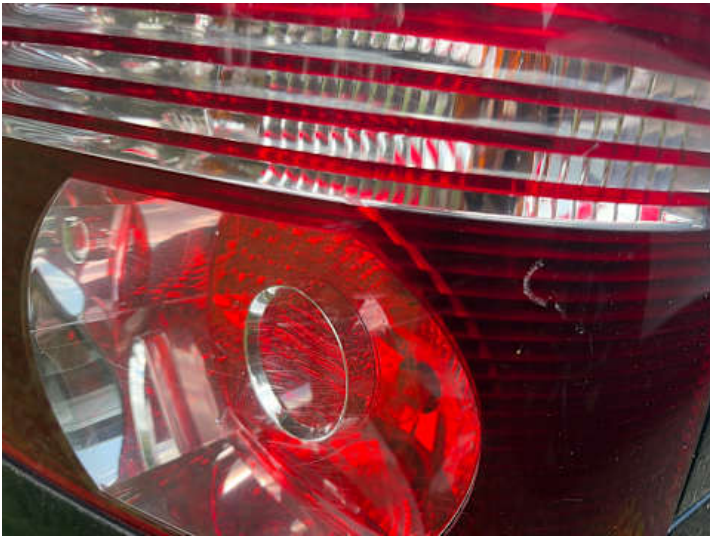
Rücklicht (rechts) (Kratzer)

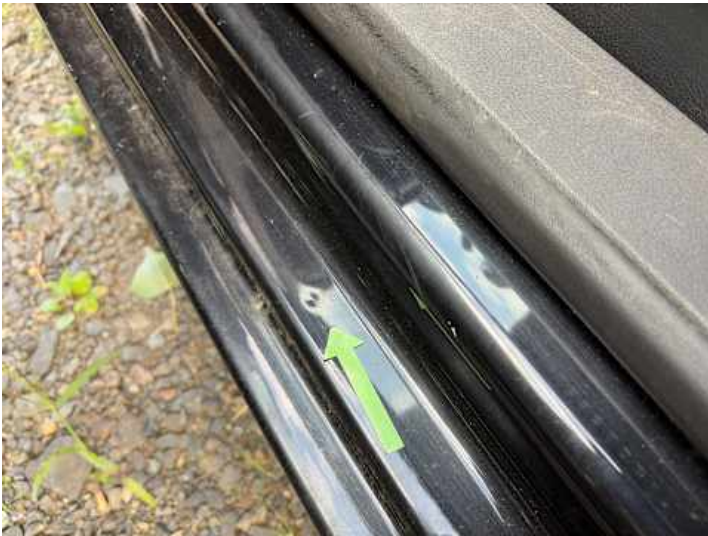
Schweller links (Delle)

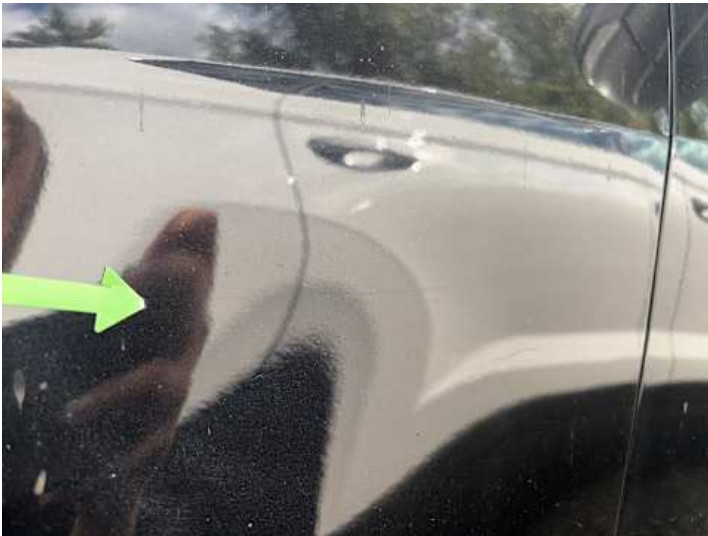
Kotflügel vorne links (Kratzer)

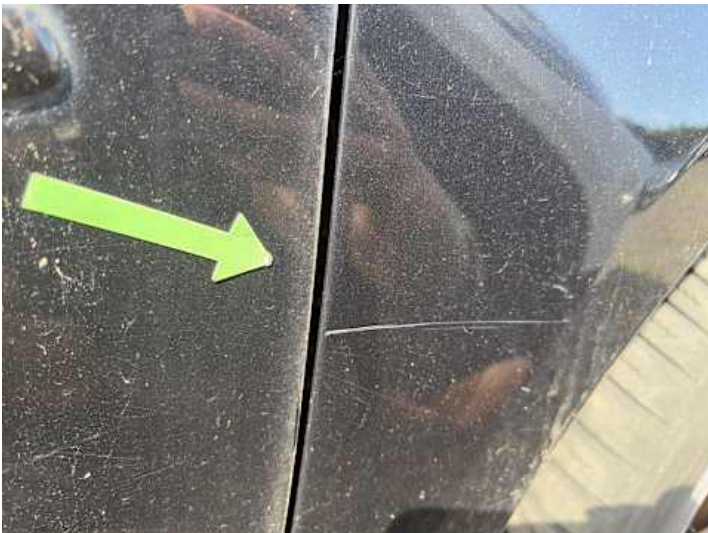
Kotflügel vorne rechts (Kratzer)

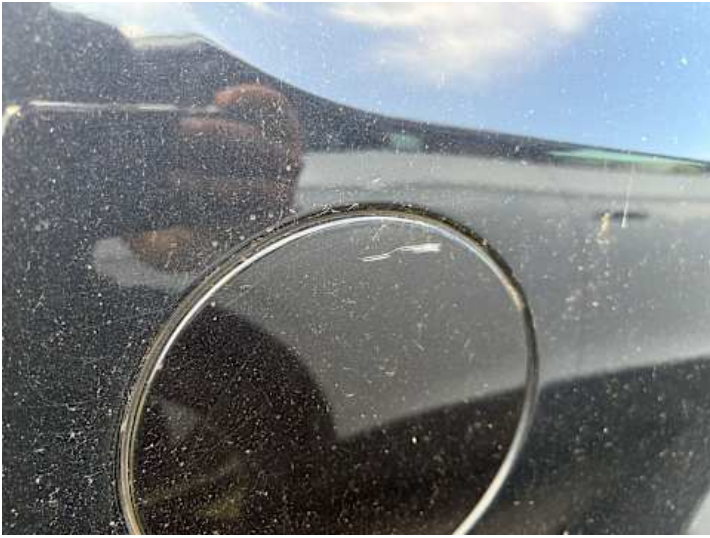
Seitenteil hinten rechts (Kratzer)

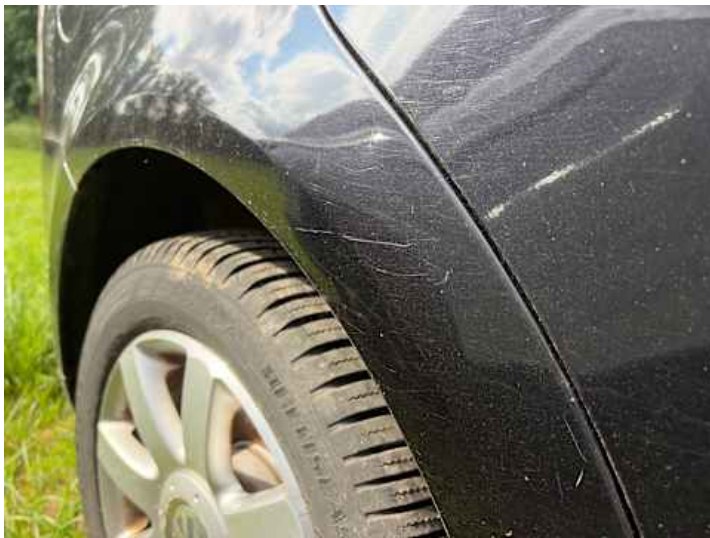
Seitenteil hinten rechts (Kratzer)

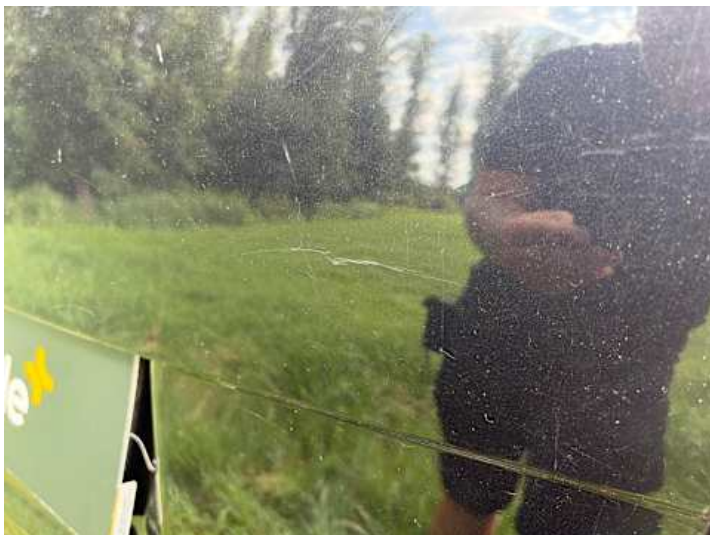
Heckklappe (Kratzer)

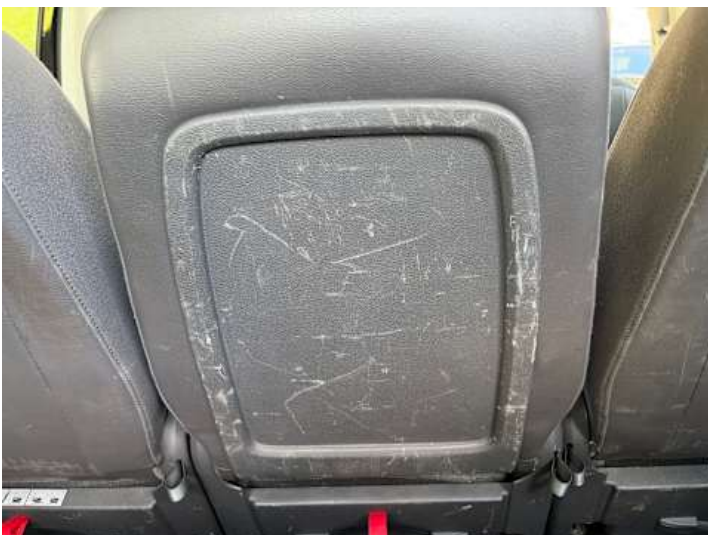
Innenraum (Kratzer)
