## Opel Astra Edition

EZ 07/2008 | Limousine | Diesel | Schaltgetriebe | 320.767km

Fahrzeug aufgenommen am: 17.07.2026

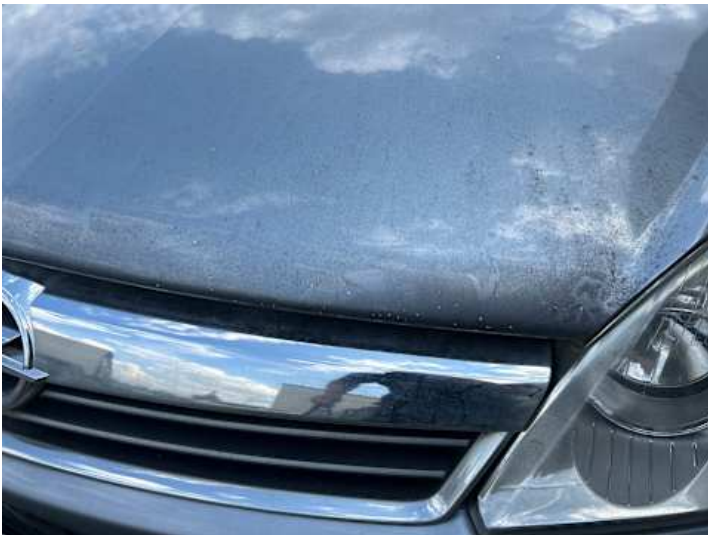
Motorhaube (Delle, Kratzer, Steinschlag)

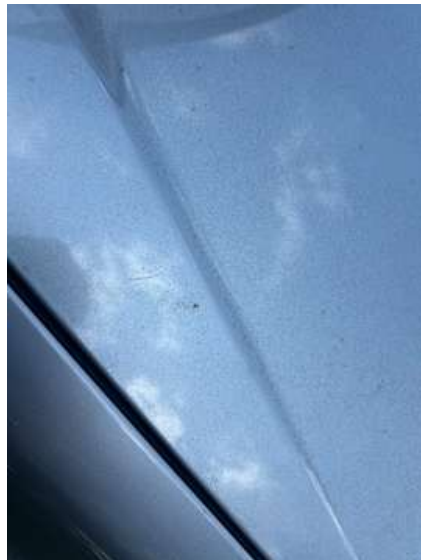
Motorhaube (Delle, Kratzer, Steinschlag)

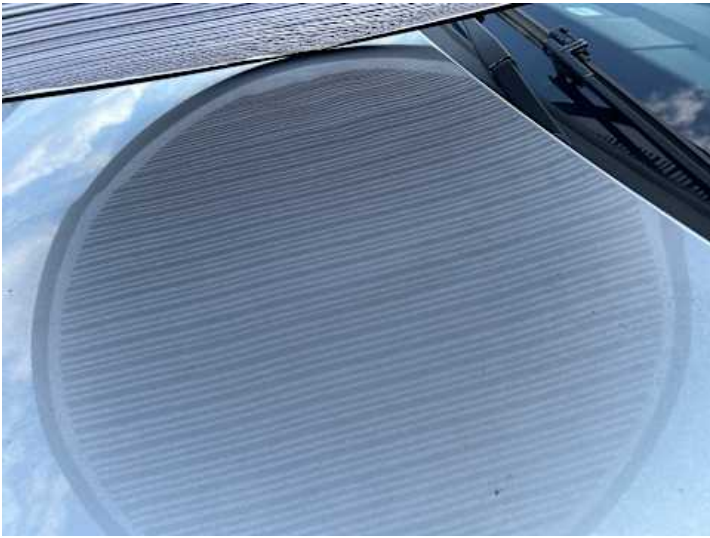
Motorhaube (Delle, Kratzer, Steinschlag)

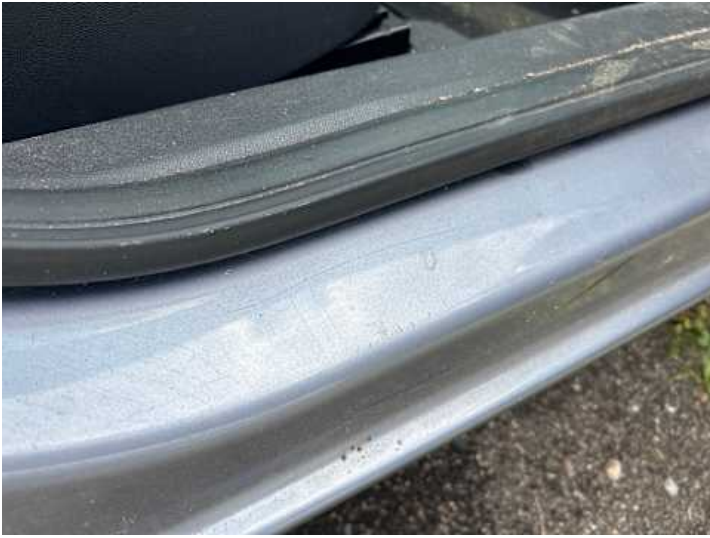
Schweller rechts (Verformung, Kratzer)

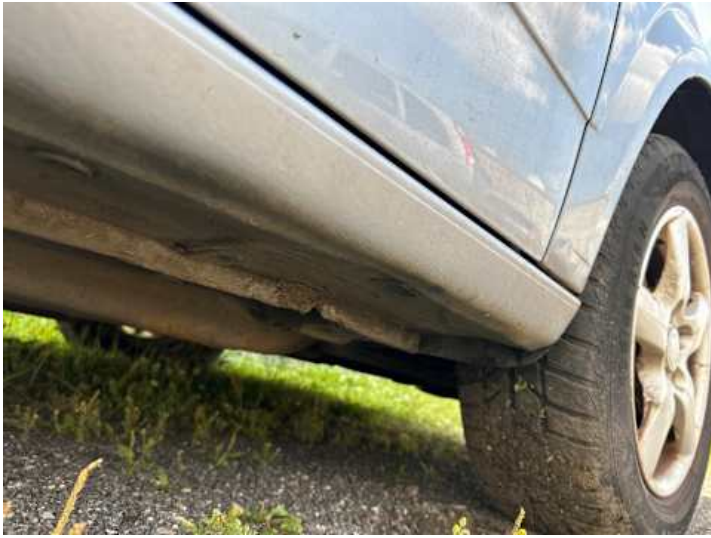
Schweller rechts (Verformung, Kratzer)

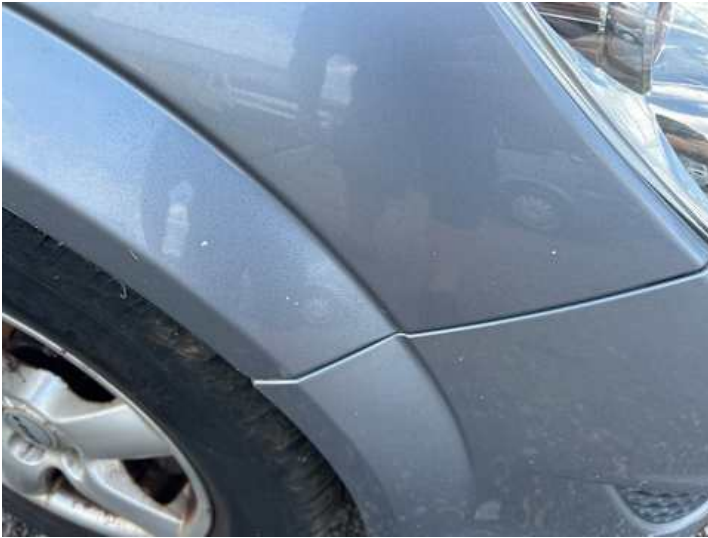
Kotflügel vorne rechts (Steinschlag, Kratzer)
