## Volkswagen Polo III Lim. 1,4 Comfortline 5T

EZ 12/1999 | Kleinwagen | Benzin | Schaltgetriebe | 127.932km  
Besteuerung: Regelbesteuert (Österreich)  
Fahrzeugstandort: 91\*\*\*  
Fahrzeug aufgenommen am: 15.07.2026

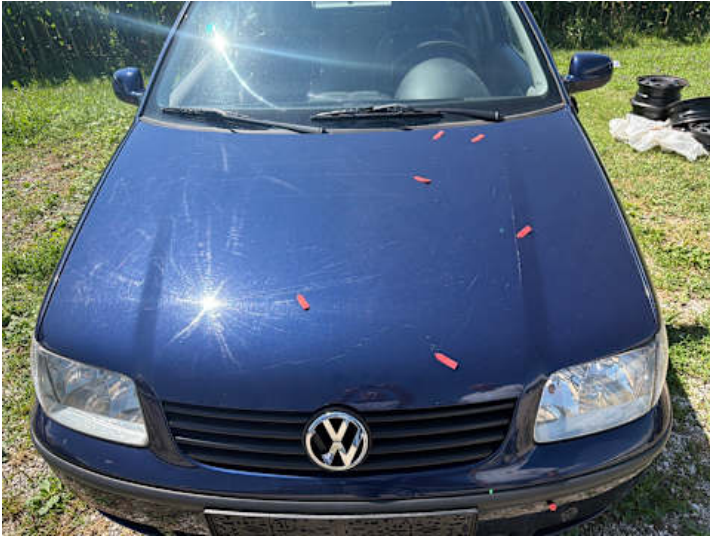
Motorhaube (Kratzer)

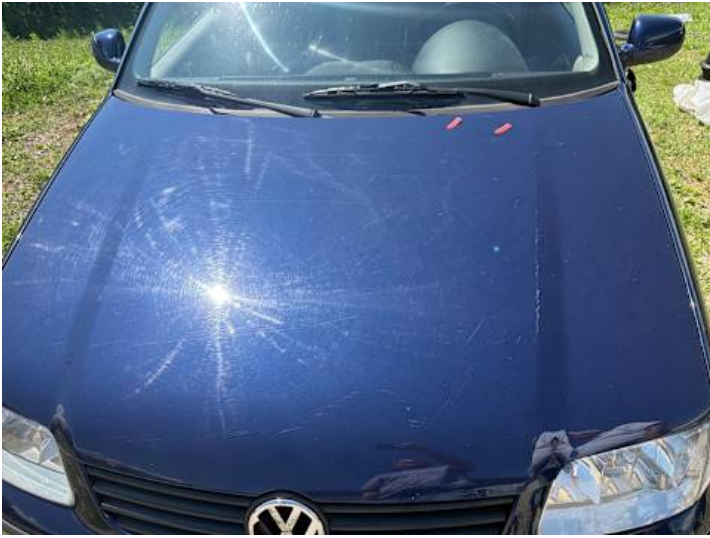
Motorhaube (Delle)

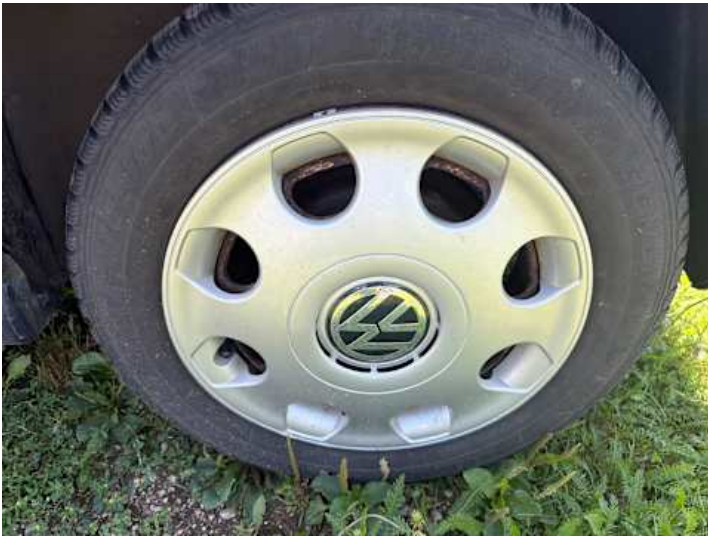
Rad (Kratzer)

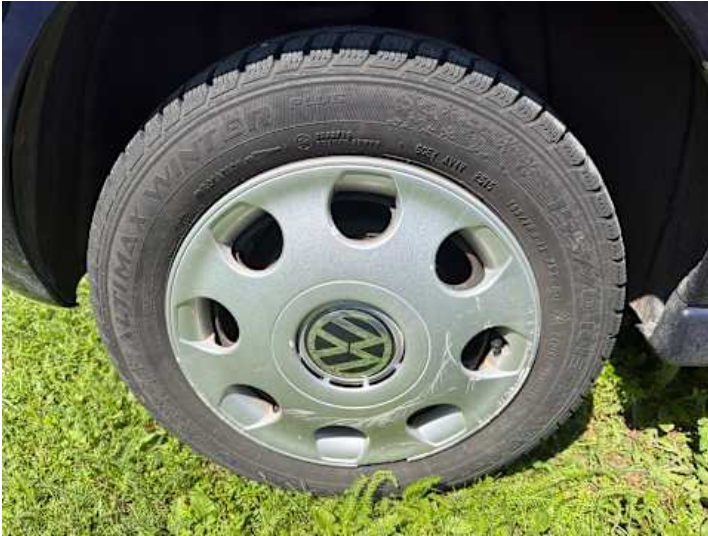
Rad (Kratzer)

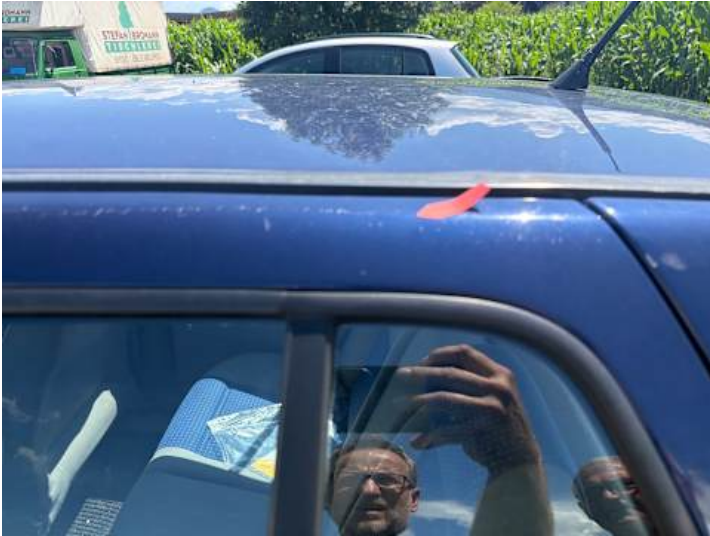
Türe hinten links (Kratzer)

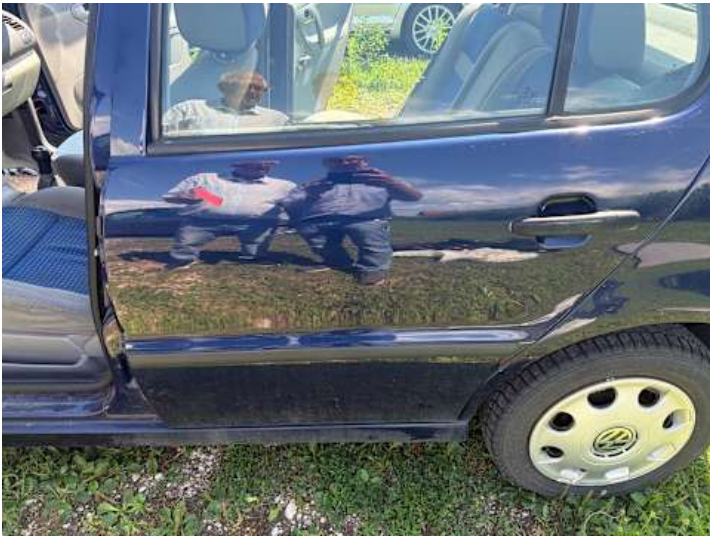
Türe hinten links (Kratzer)

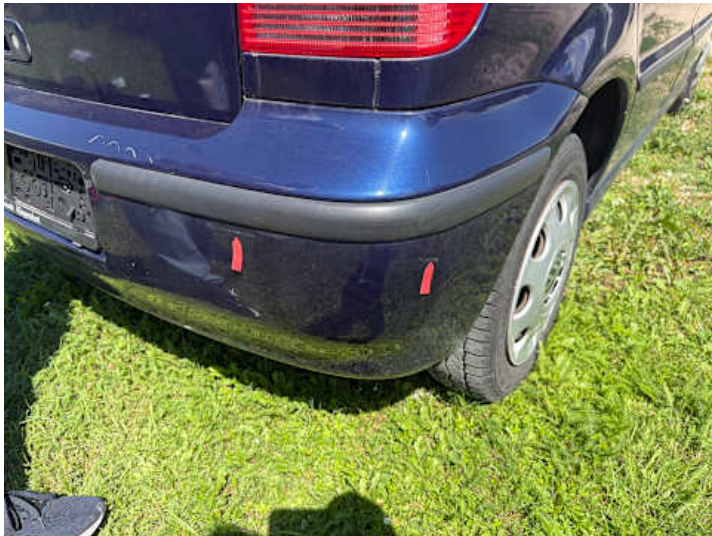
Stoßstange hinten (Kratzer)

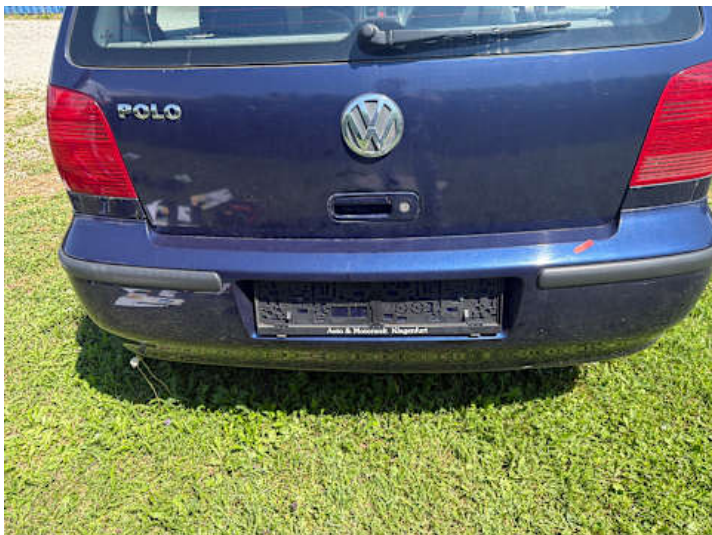
Stoßstange hinten (Kratzer)

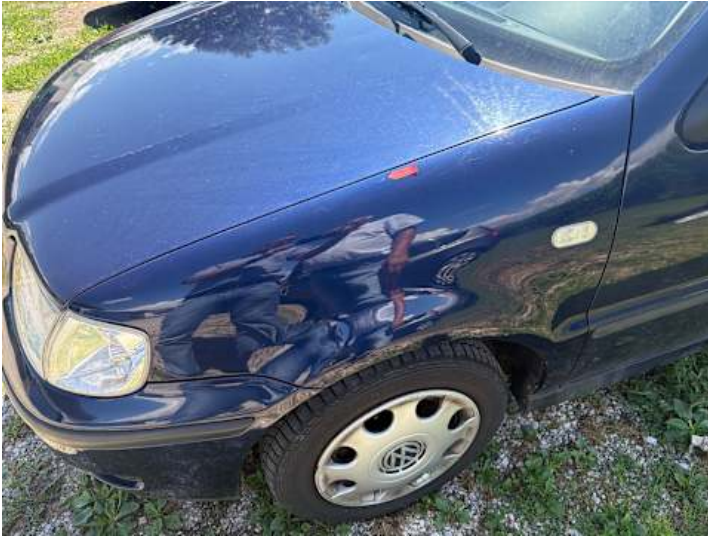
Kotflügel vorne links (Kratzer)

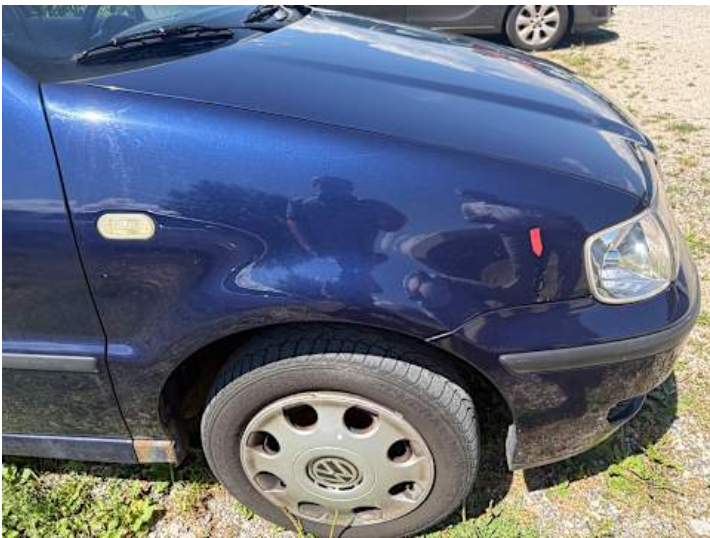
Kotflügel vorne rechts (Kratzer)

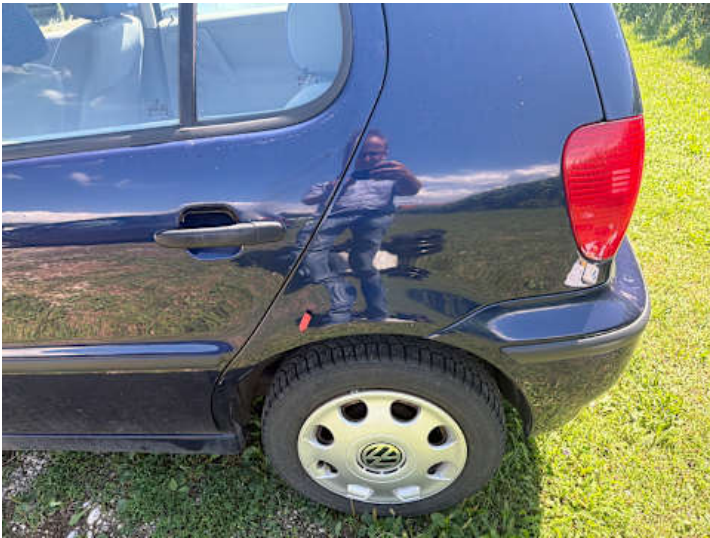
Seitenteil hinten links (Delle)

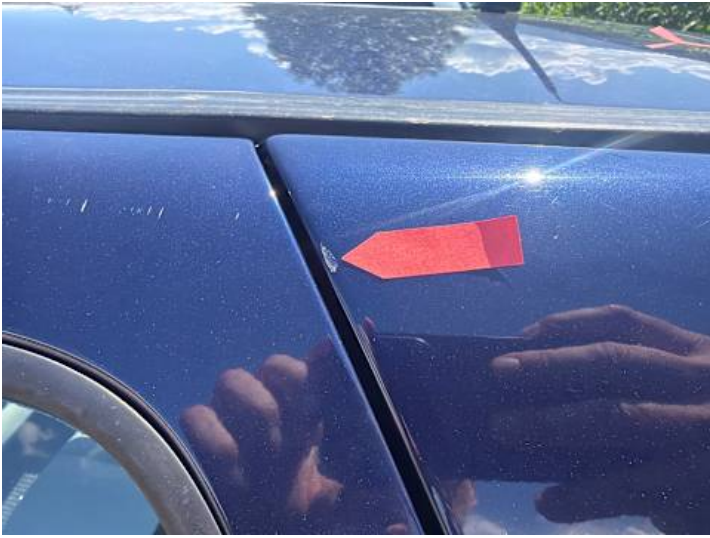
Seitenteil hinten links (Kratzer)
