## Renault Megane Experience

EZ 02/2016 | Limousine | Benzin | Schaltgetriebe | 75.133km

Fahrzeug aufgenommen am: 30.07.2026

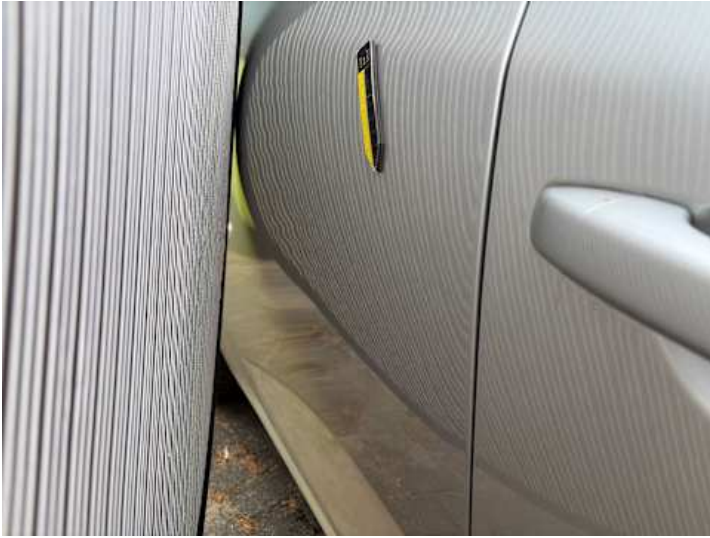
Türe hinten rechts (Delle)

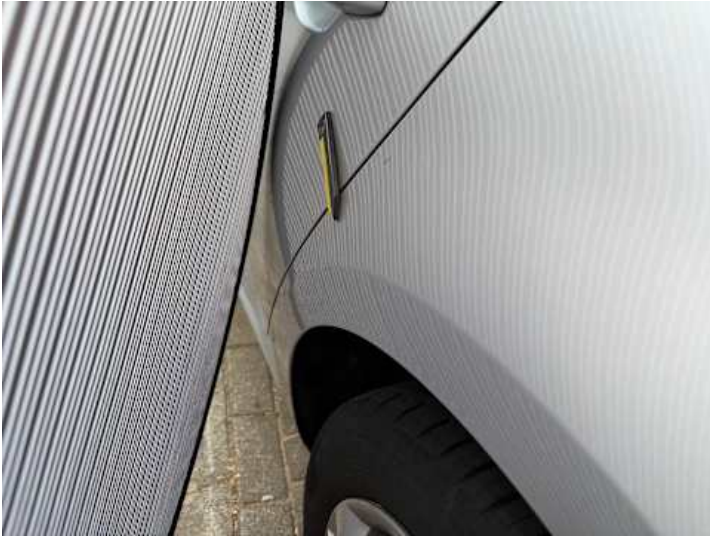
Seitenteil hinten links (Delle)

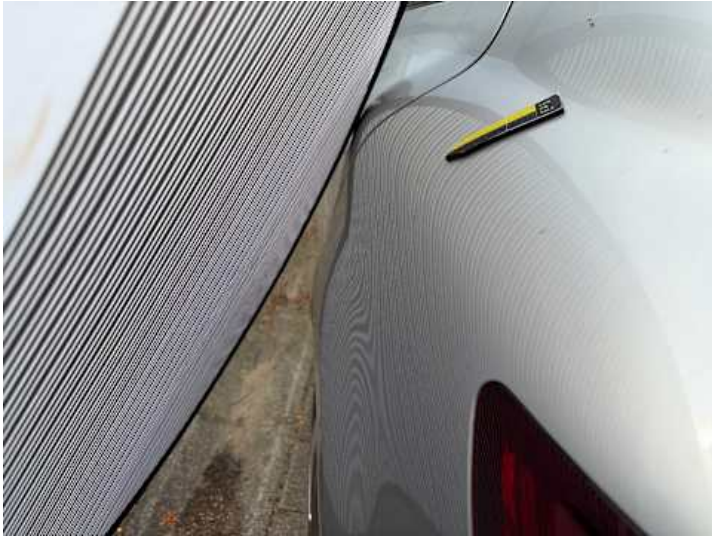
Seitenteil hinten links (Delle)

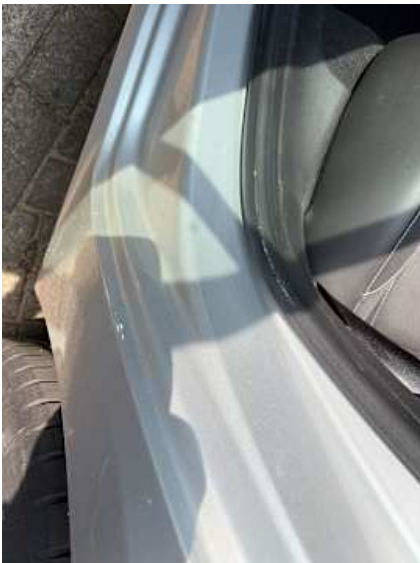
Innenraum (Kratzer)
