## Ford Mondeo Trend

EZ 07/2005 | Limousine | Benzin | Schaltgetriebe | 146.240km

Fahrzeug aufgenommen am: 31.07.2026

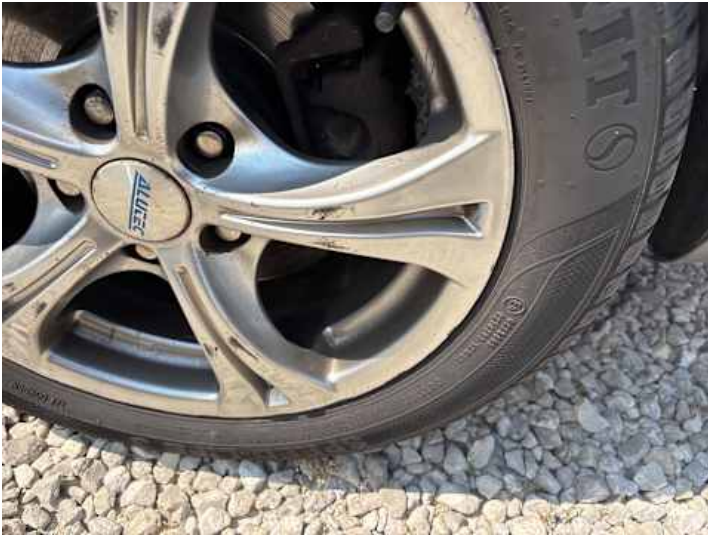
Rad (Kratzer, Kerben)

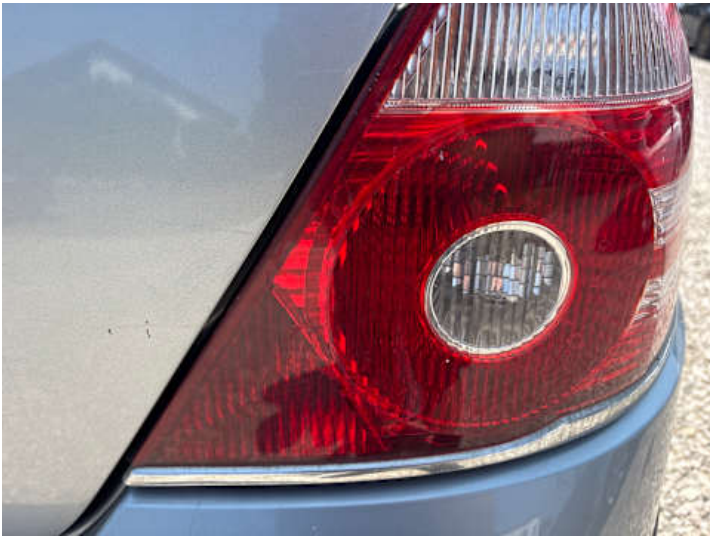
Rücklicht (links) (Kratzer)
