## Ford Galaxy Business Plus

EZ 09/2013 | Van | Diesel | Automatikgetriebe | 265.938km

Fahrzeug aufgenommen am: 20.08.2026

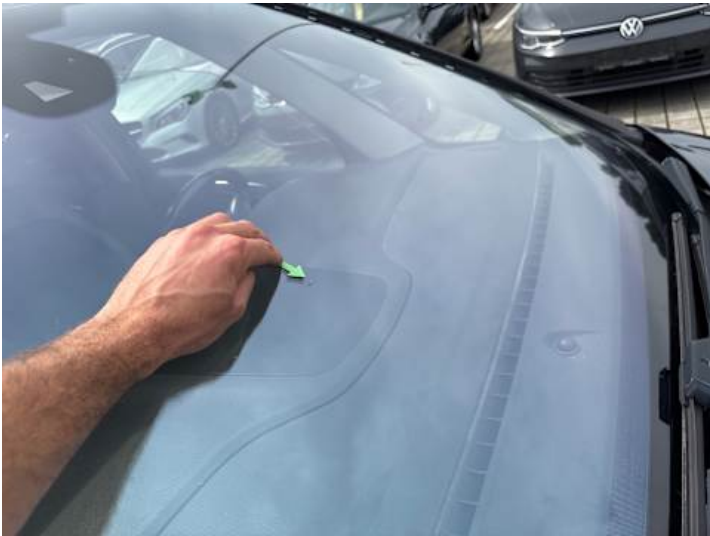
Windschutzscheibe (Steinschlag)

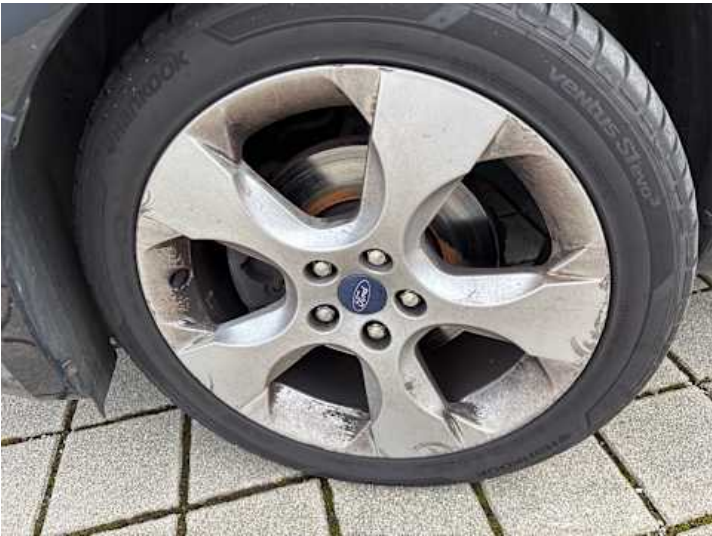
Rad (Kerben, Kratzer)

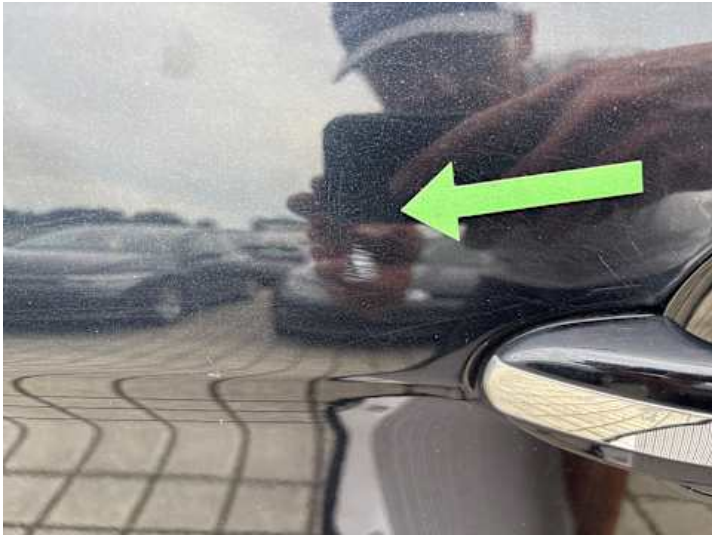
Türe hinten links (Delle, Kratzer)

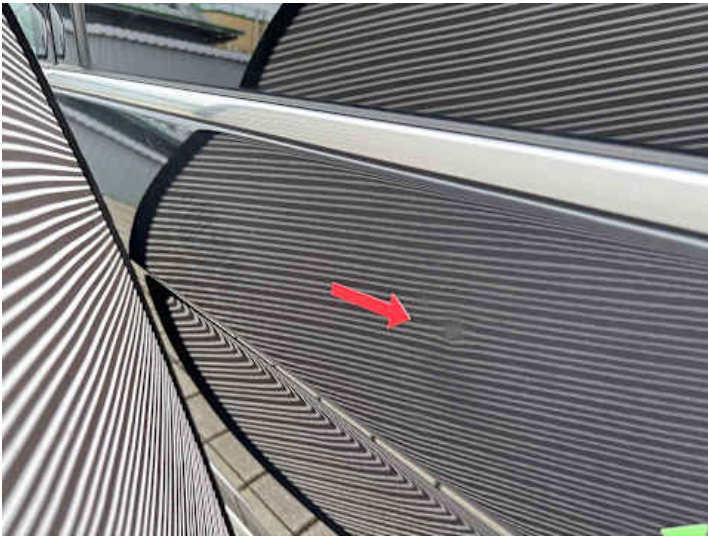
Türe hinten links (Delle, Kratzer)

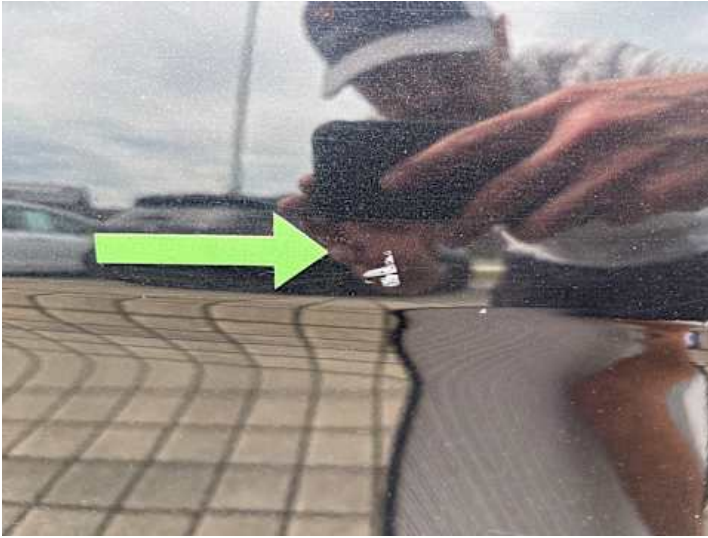
Türe hinten rechts (Delle, Kratzer)

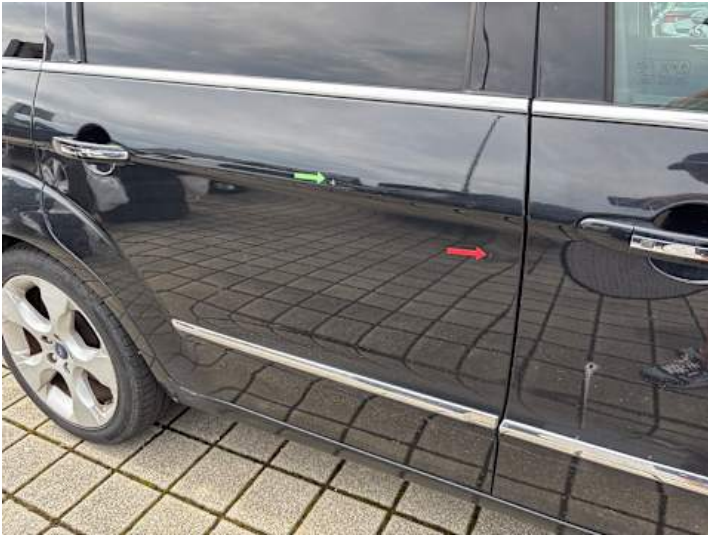
Türe hinten rechts (Delle, Kratzer)

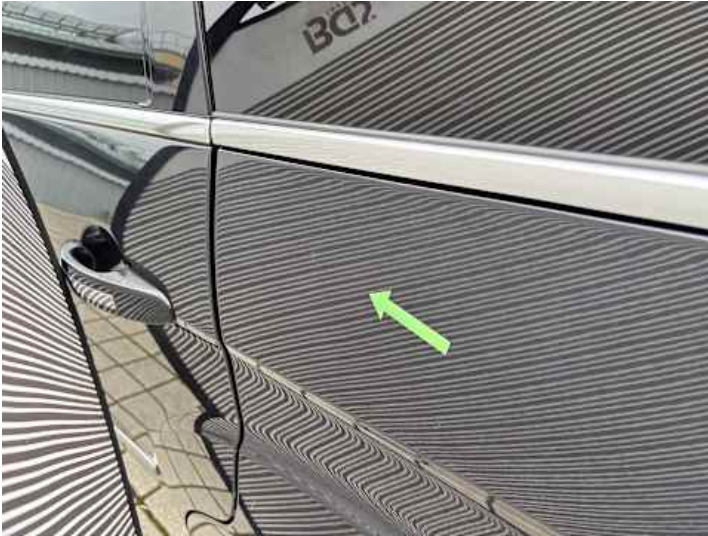
Seitenteil hinten links (Delle, Kratzer)

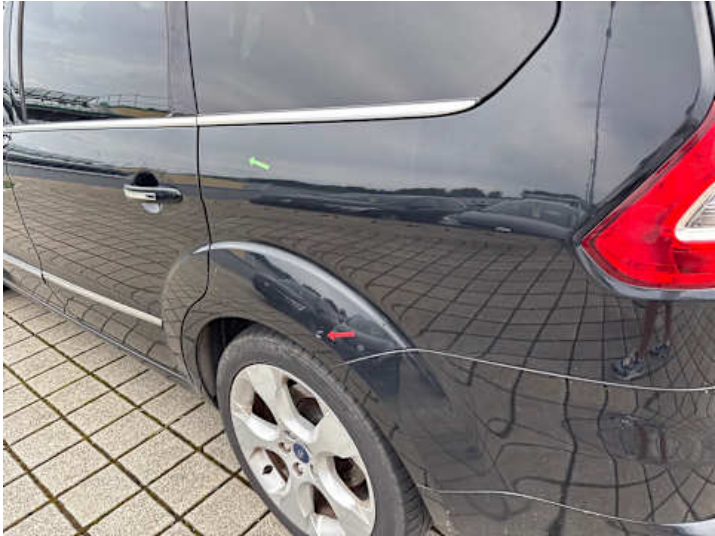
Seitenteil hinten links (Delle, Kratzer)

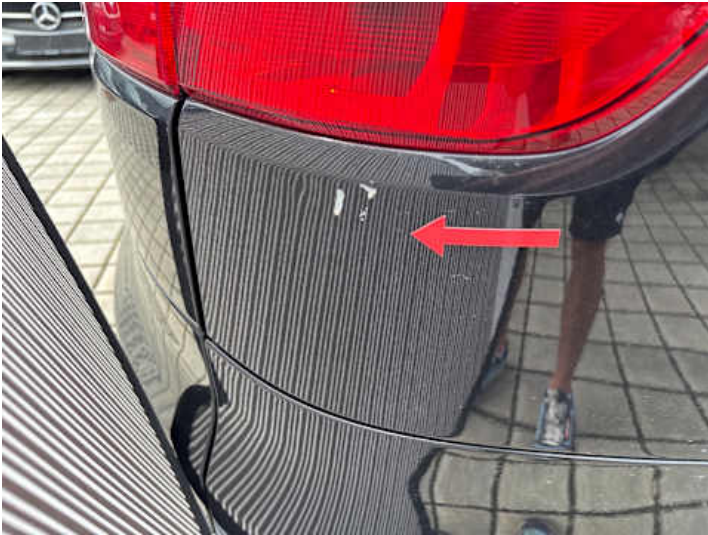
Seitenteil hinten rechts (Delle)

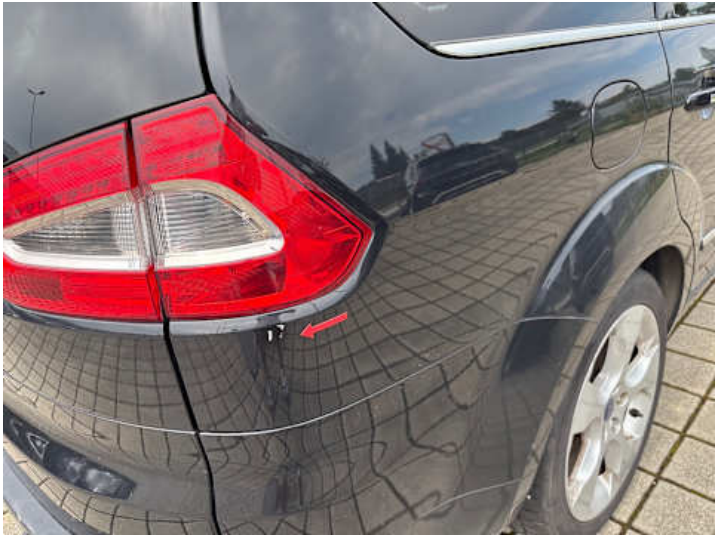
Seitenteil hinten rechts (Delle)

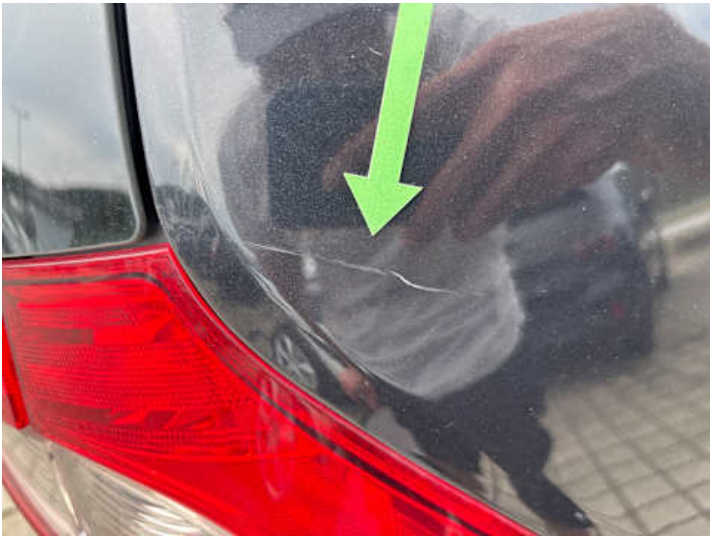
Seitenteil hinten rechts (Kratzer)

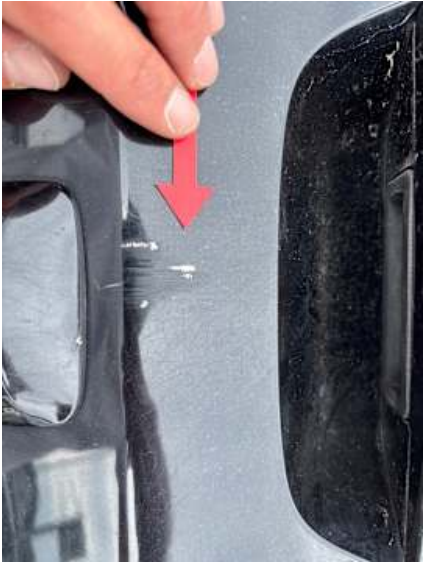
Heckklappe (Kratzer)
