## Volkswagen Golf Plus Match

EZ 10/2012 | Van | Benzin | Schaltgetriebe | 101.011km  
Besteuerung: Differenzbesteuert (§25a UStG)  
Fahrzeugstandort: 92\*\*\*  
Fahrzeug aufgenommen am: 18.05.2026

# Hinweise zum Zustandsbericht

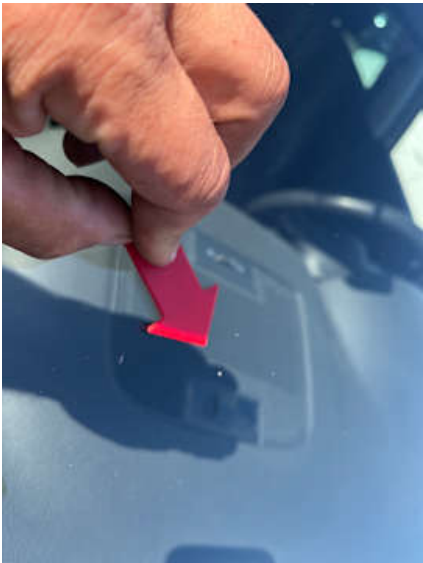
Windschutzscheibe (Steinschlag)
