## Mercedes-Benz CLK 220 CDI

EZ 05/2006 | Coupé | Diesel | Automatikgetriebe | 186.113km  
Besteuerung: Differenzbesteuert (§25a UStG)  
Fahrzeugstandort: 59\*\*\*  
Fahrzeug aufgenommen am: 24.08.2026

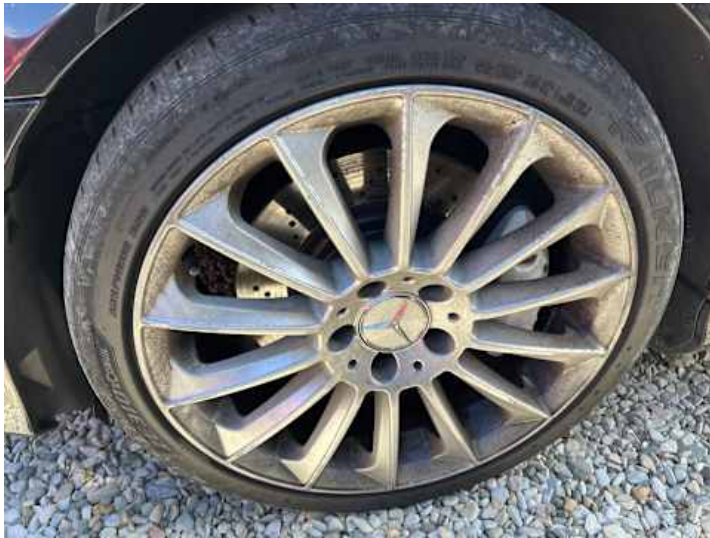
Rad (Kratzer, Kerben)

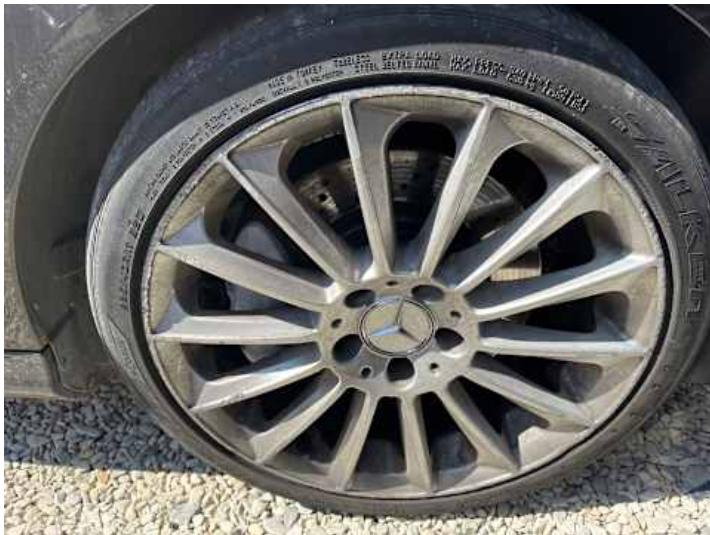
Rad (Kratzer, Kerben)

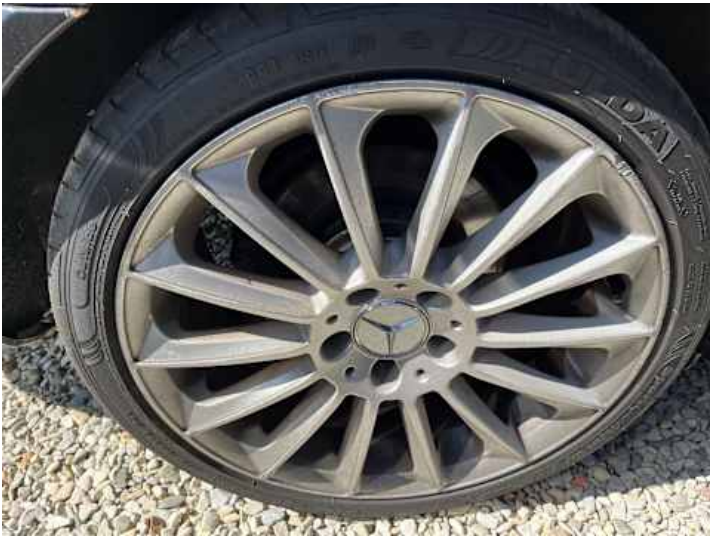
Rad (Kerben, Kratzer)

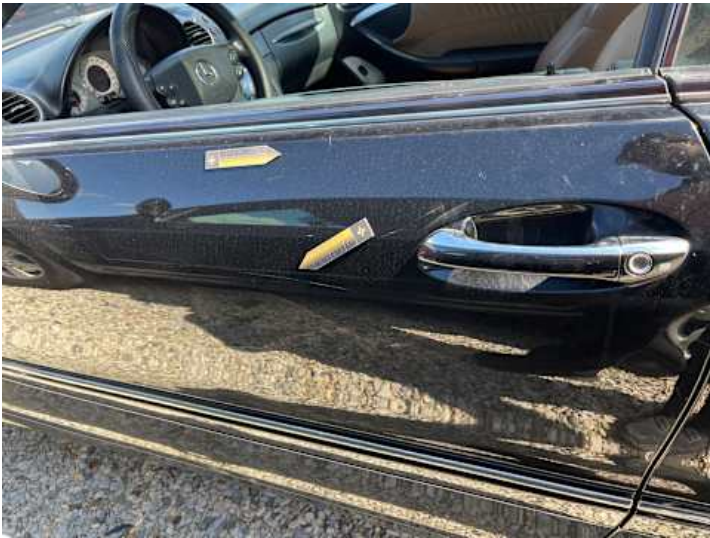
Fahrtür (Kratzer)

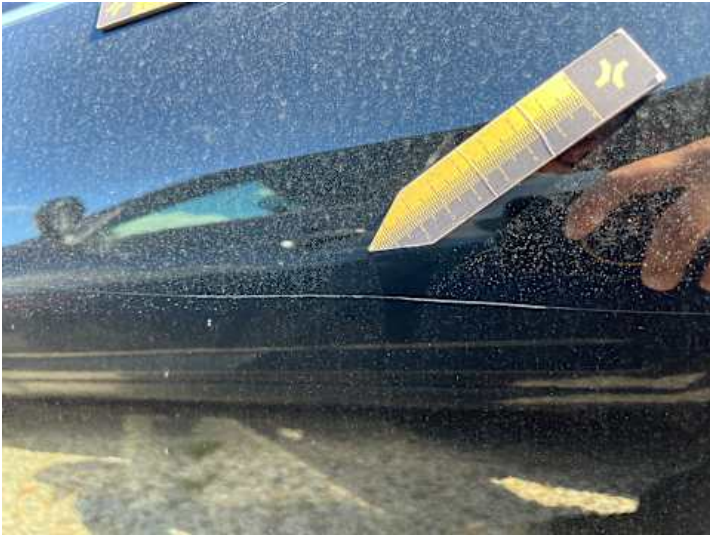
Fahrtür (Kratzer)

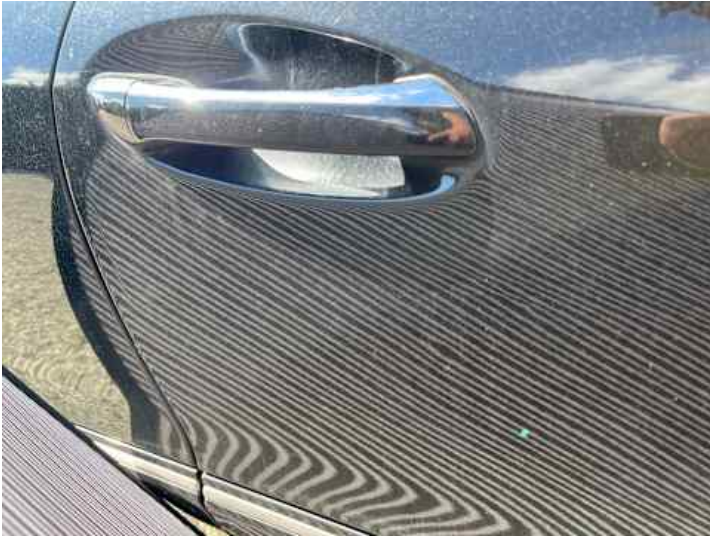
Beifahrtür (Delle, Kratzer)

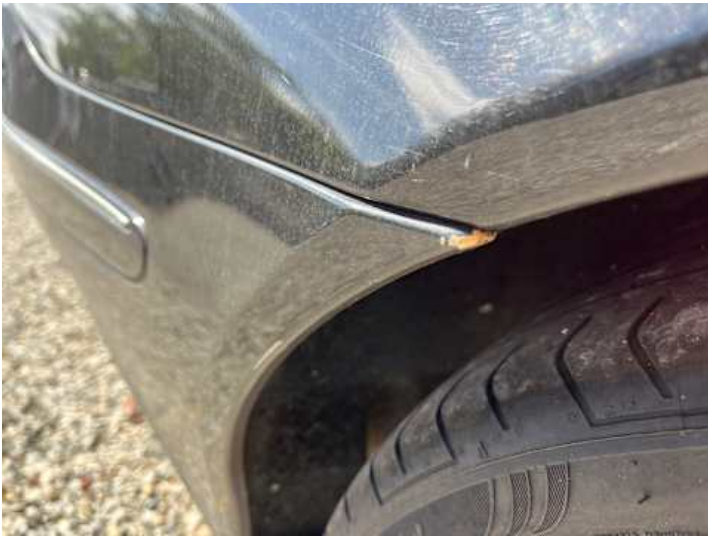
Stoßstange hinten (Kratzer)

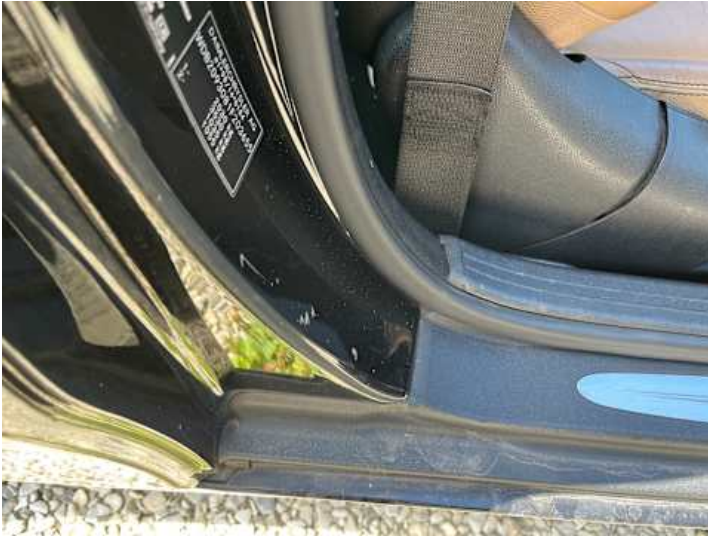
Schweller rechts (Kratzer)
