## BMW 330 i xDrive

EZ 03/2009 | Kombi | Benzin | Schaltgetriebe | 248.777km

Fahrzeug aufgenommen am: 30.07.2026

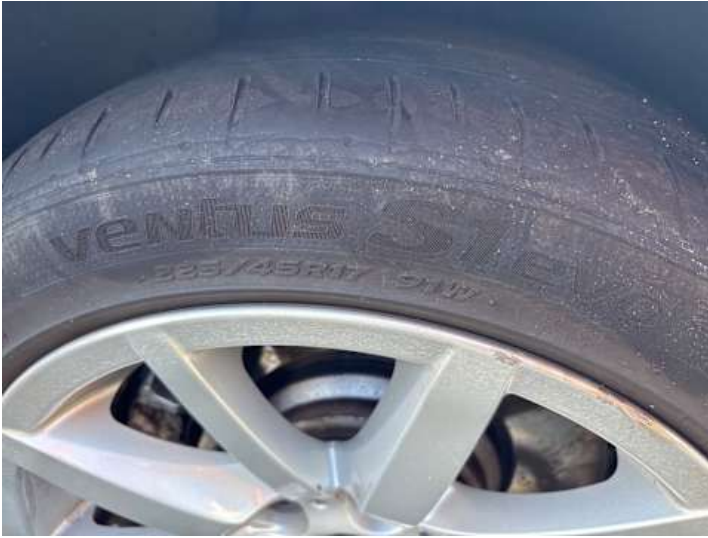
Rad (Ungleichmäßig abgefahren)

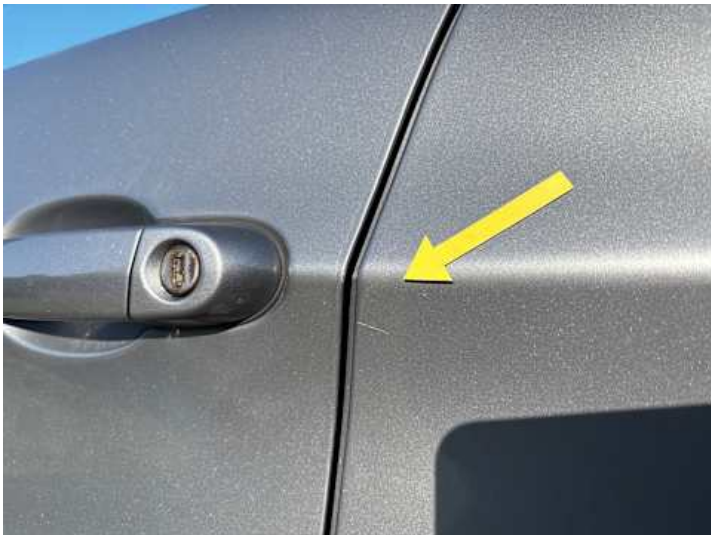
Türe hinten links (Kratzer)

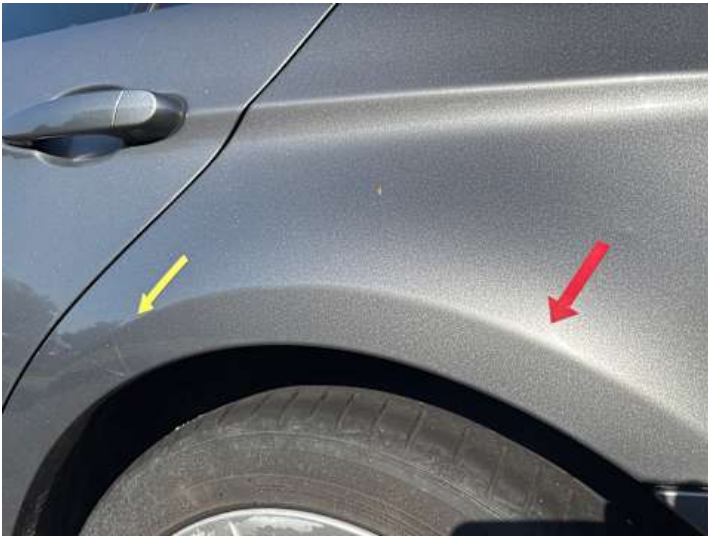
Seitenteil hinten links (Kratzer)
