## Volkswagen Polo Trendline

EZ 09/2015 | Kleinwagen | Benzin | Schaltgetriebe | 140.988km

Fahrzeug aufgenommen am: 05.08.2026

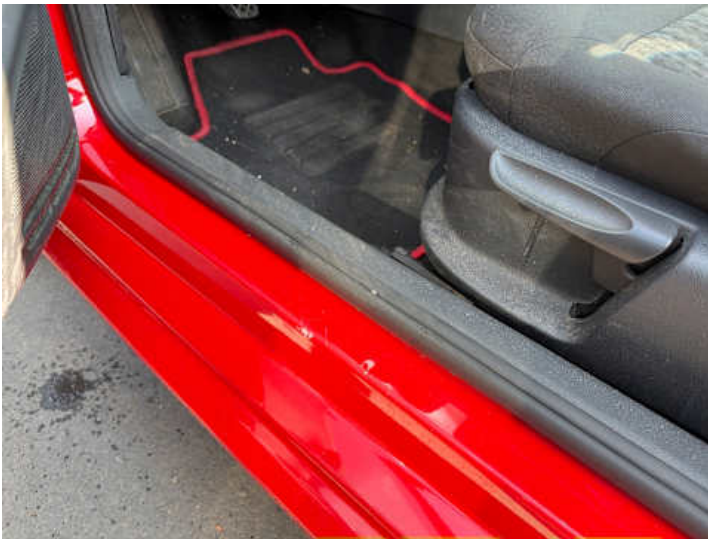
Innenraum (Kratzer)

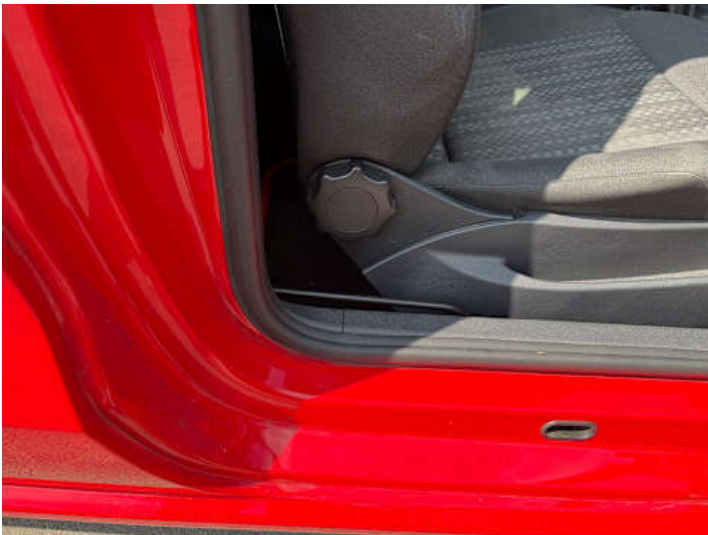
Innenraum (Kratzer)

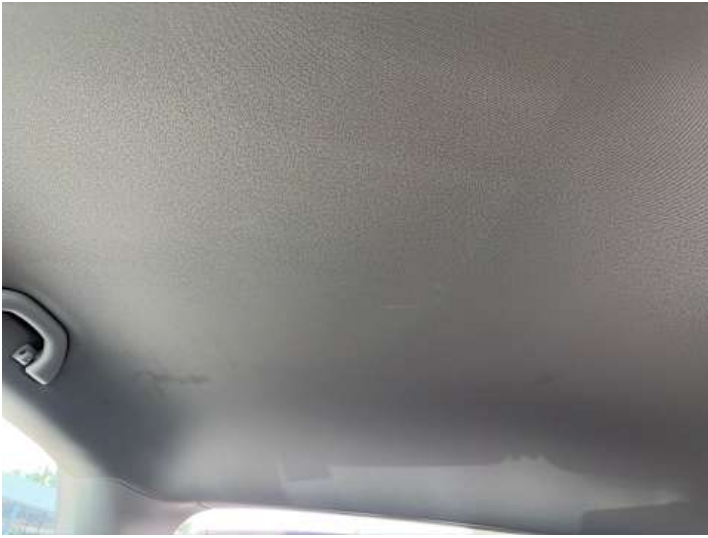
Innenraum (Verschmutzung)

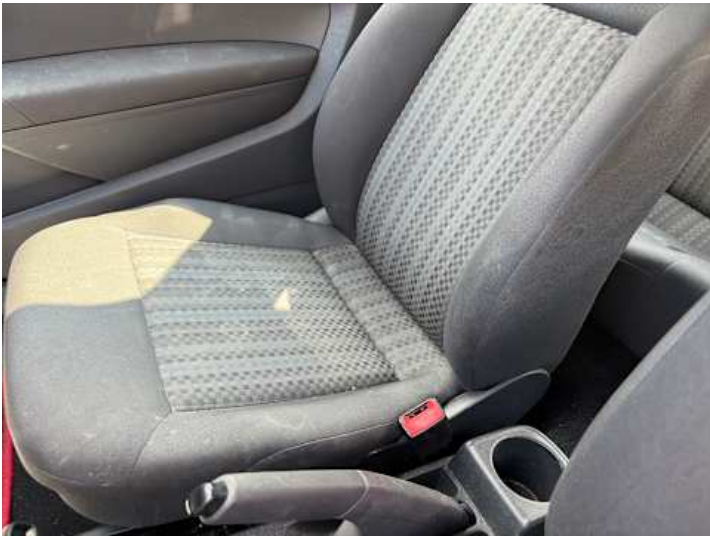
Innenraum (Verschmutzung)
