## Opel Astra Edition

EZ 09/2006 | Limousine | Benzin | Automatikgetriebe | 216.699km  
Besteuerung: Differenzbesteuert (§25a UStG)  
Fahrzeugstandort: 28\*\*\*  
Fahrzeug aufgenommen am: 06.08.2026

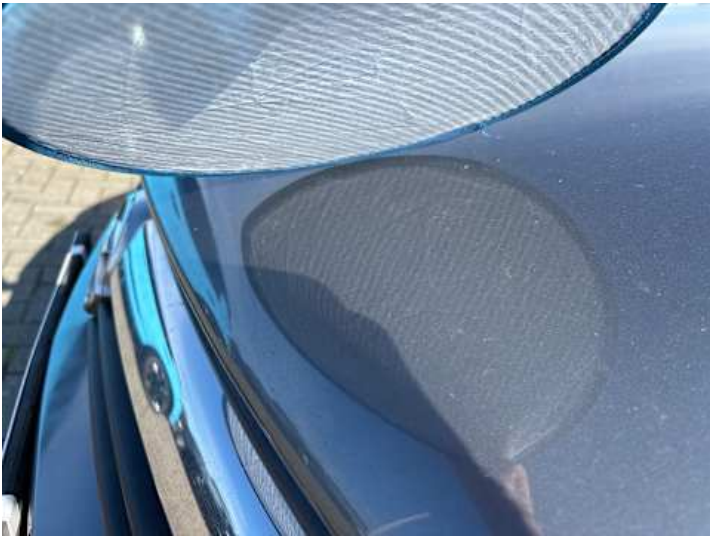
Motorhaube (Delle)

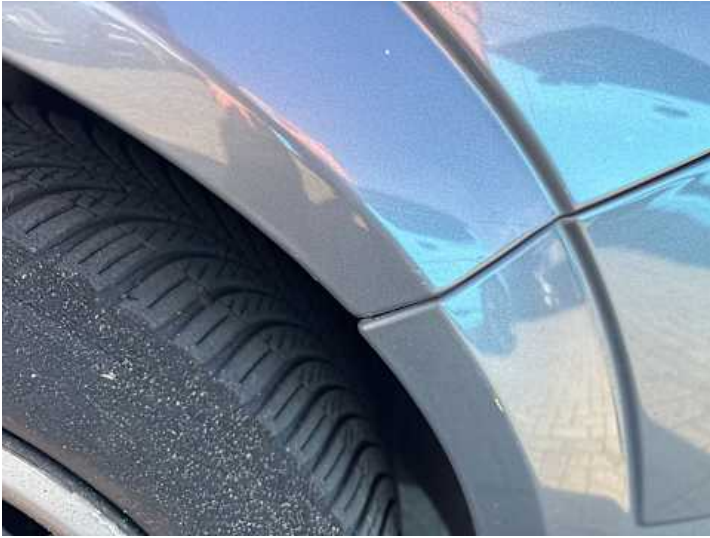
Kotflügel vorne rechts (Kratzer)

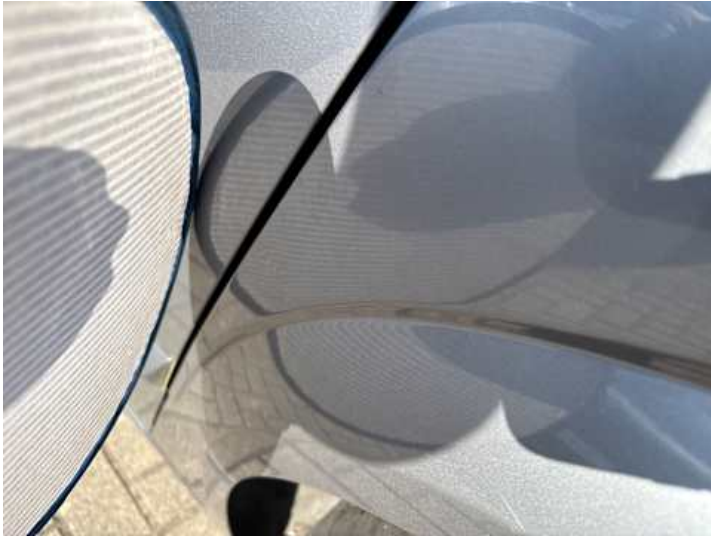
Seitenteil hinten links (Kratzer, Delle)

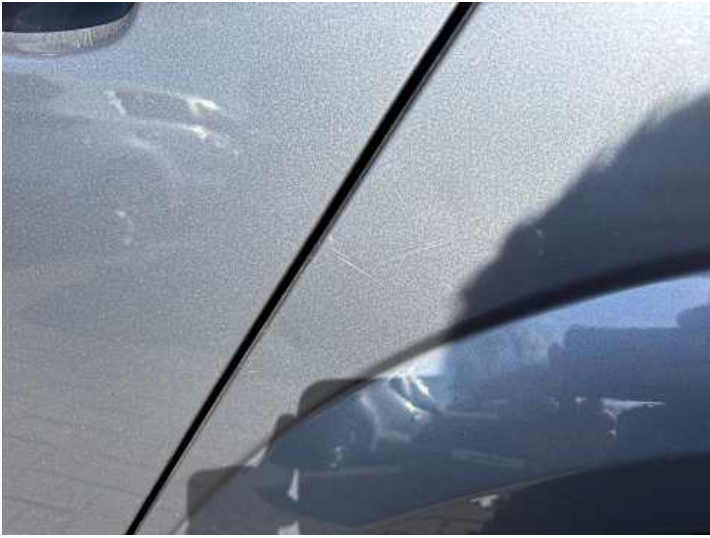
Seitenteil hinten links (Kratzer, Delle)

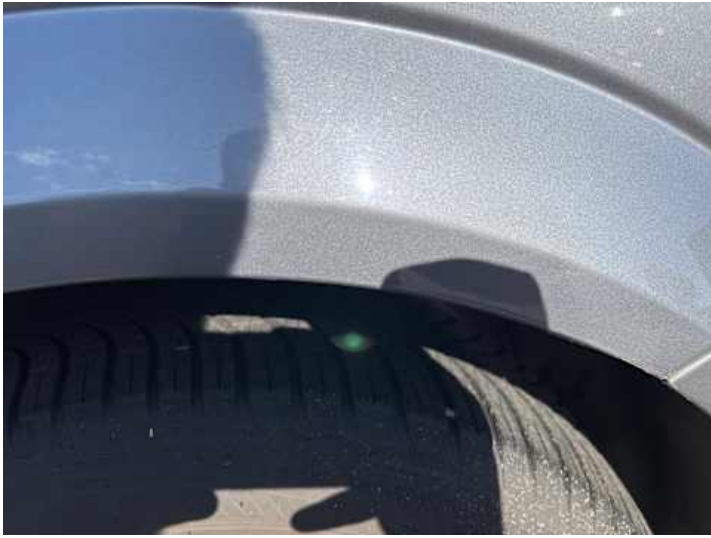
Seitenteil hinten links (Kratzer, Delle)

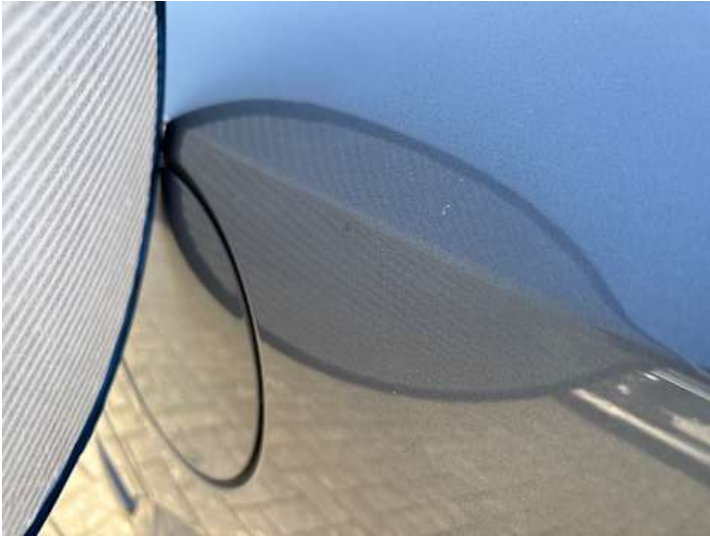
Seitenteil hinten rechts (Delle, Kratzer)

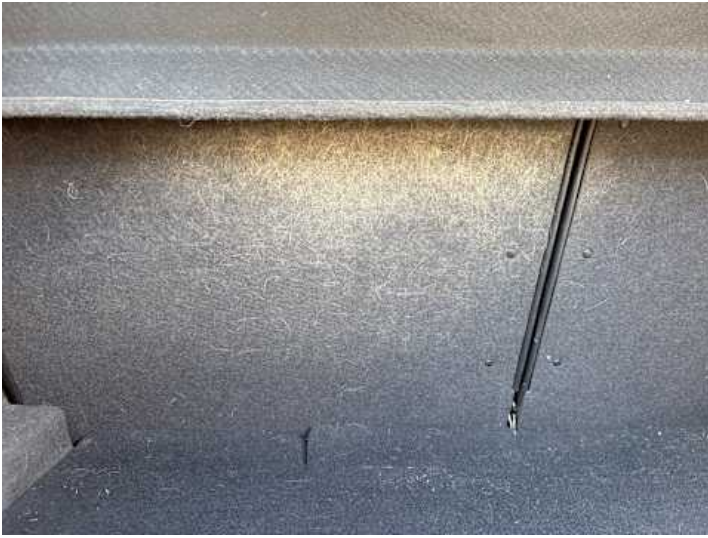
Innenraum (Tierhaare/Tiergeruch)
