## Volkswagen Touran Trendline

EZ 11/2012 | Van | Diesel | Schaltgetriebe | 114.117km

Fahrzeug aufgenommen am: 06.08.2026

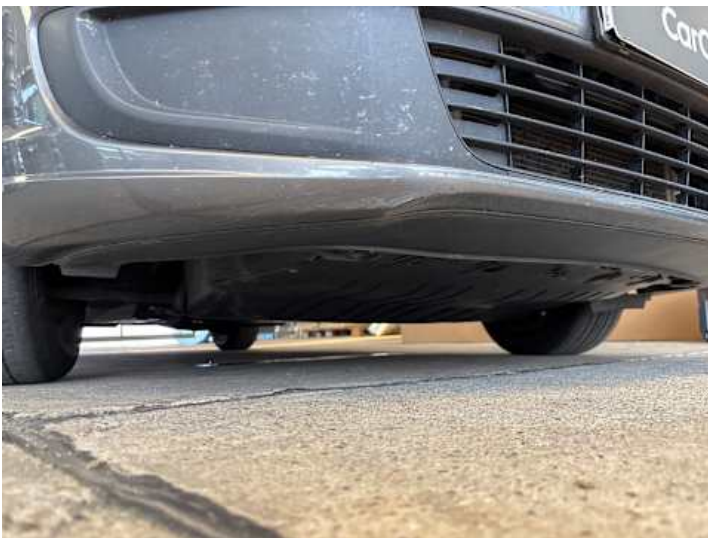
Stoßstange vorne (Kratzer)

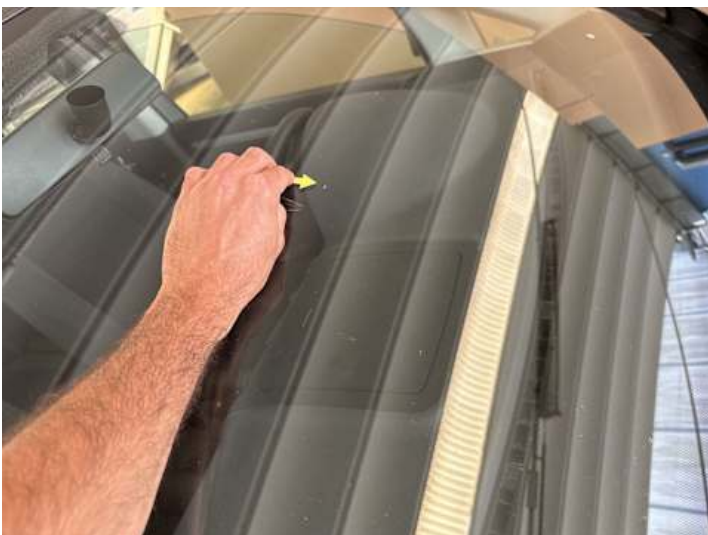
Windschutzscheibe (Steinschlag)

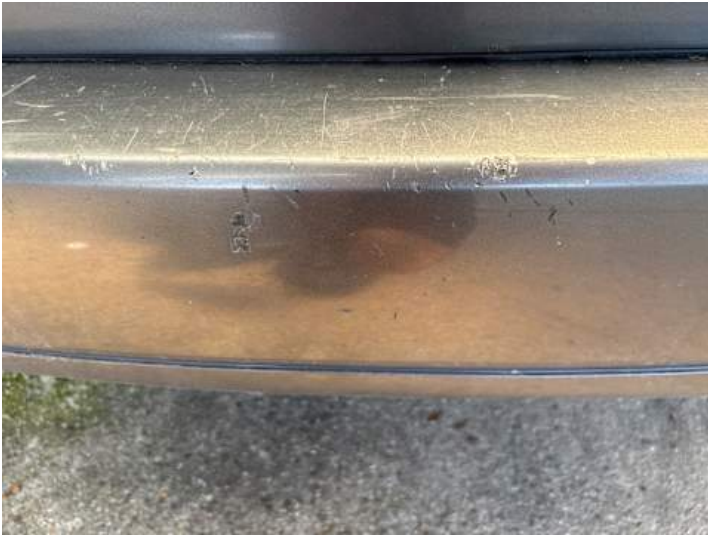
Stoßstange hinten (Kratzer)

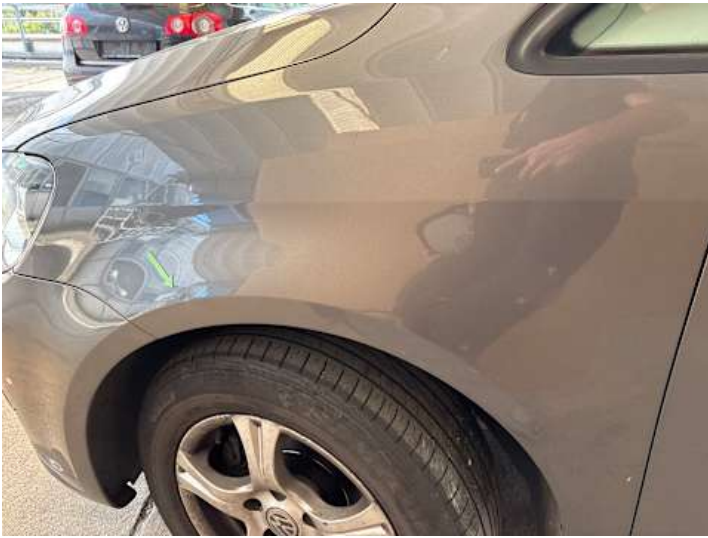
Kotflügel vorne links (Delle)

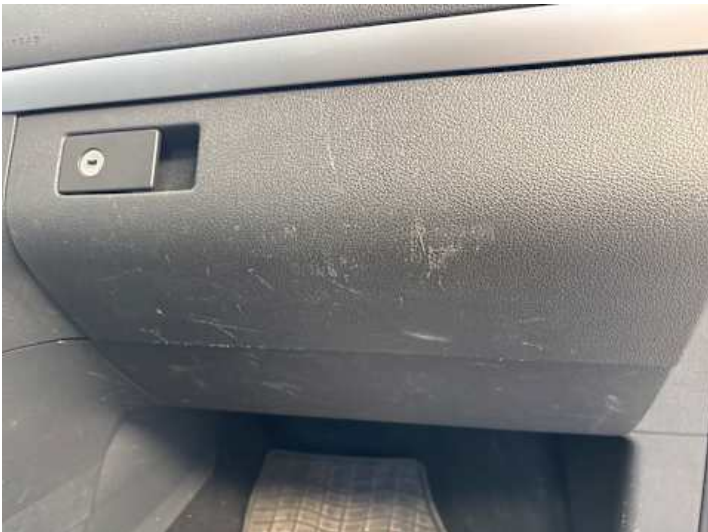
Innenraum (Kratzer)
