## Land Rover Range Rover Sport HSE

EZ 07/2018 | Geländewagen | Diesel | Automatikgetriebe | 235.413km  
Besteuerung: Differenzbesteuert (§25a UStG)  
Fahrzeugstandort: 89\*\*\*  
Fahrzeug aufgenommen am: 20.03.2026

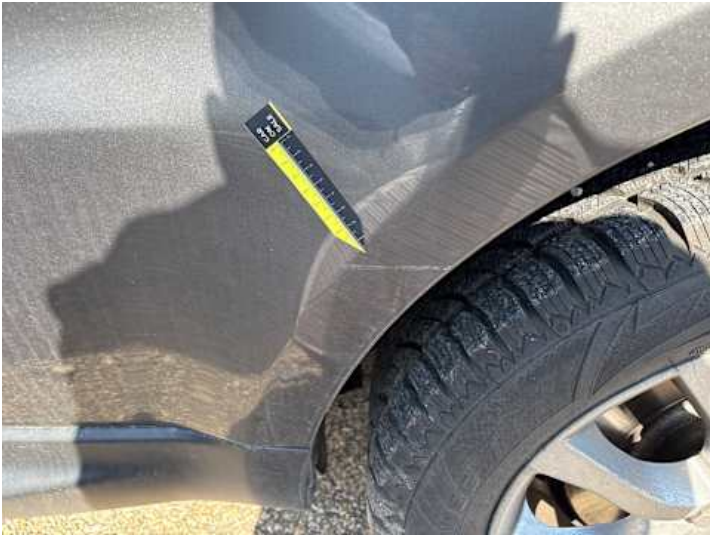
Türe hinten links (Kratzer)

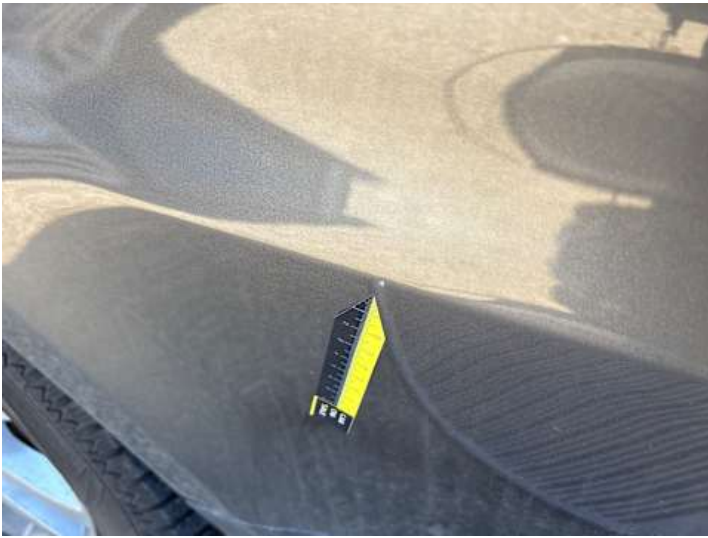
Türe hinten rechts (Kratzer)
