## Mercedes-Benz CLA 200

EZ 06/2016 | Kombi | Benzin | Schaltgetriebe | 242.742km

Fahrzeug aufgenommen am: 30.07.2026

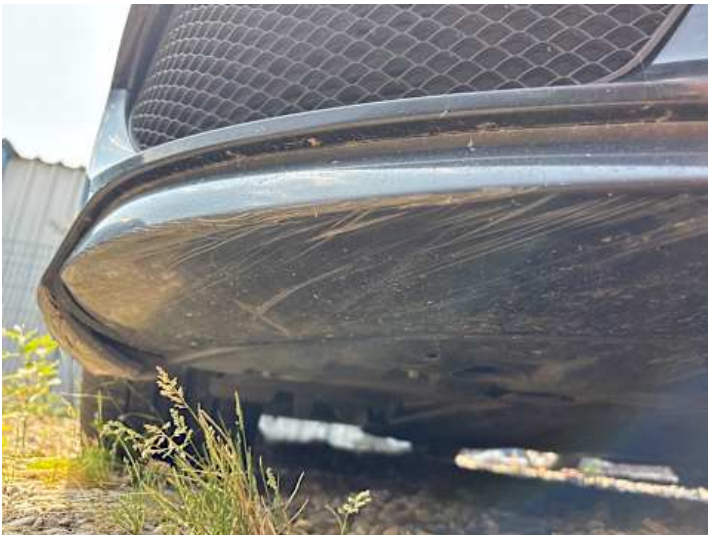
Stoßstange vorne (Kratzer)

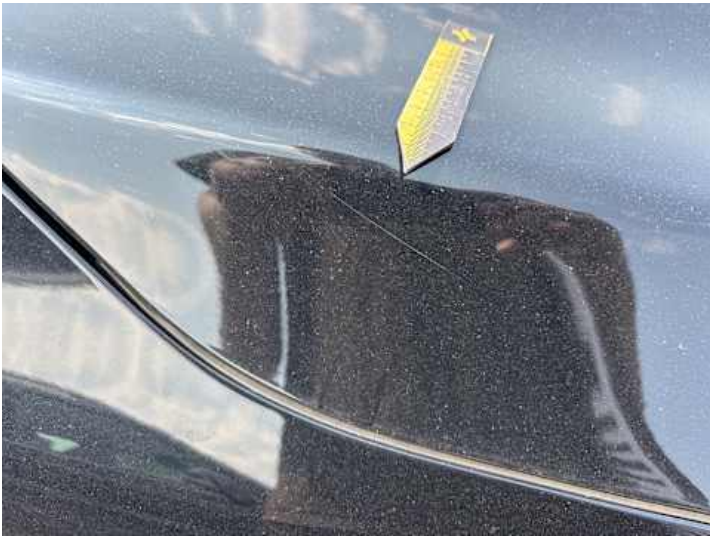
Motorhaube (Kratzer)

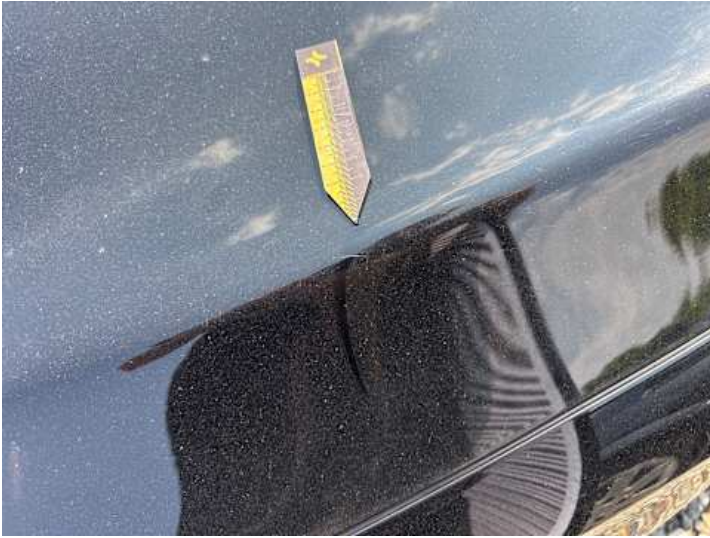
Motorhaube (Kratzer)

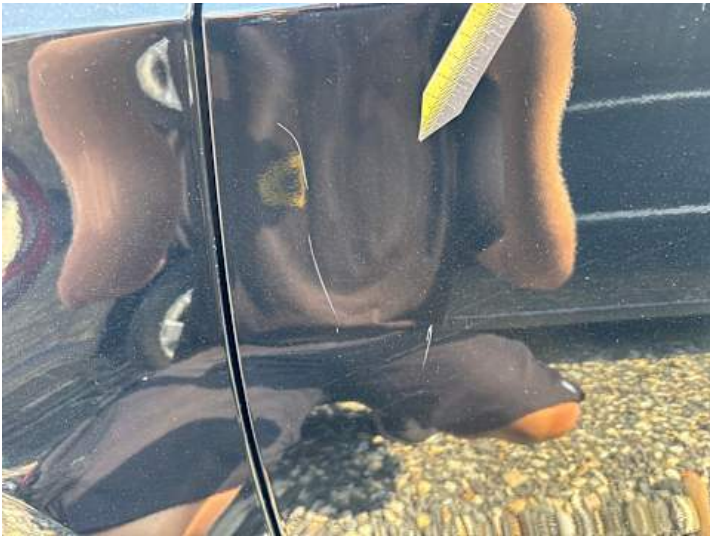
Fahrtür (Kratzer)

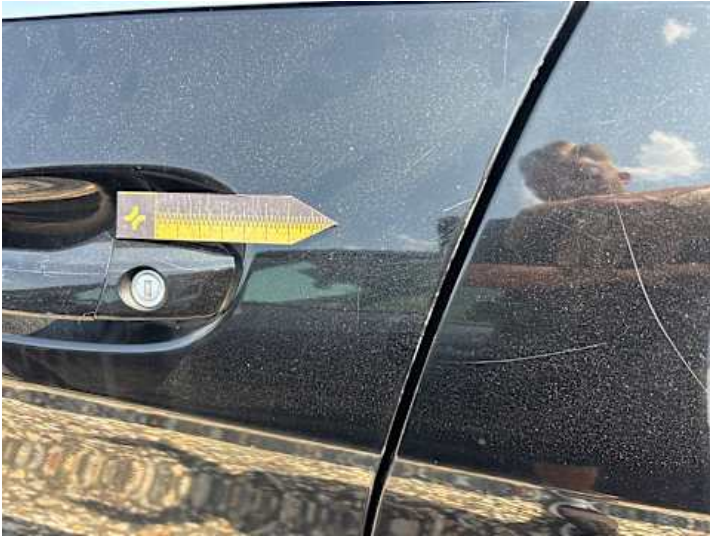
Fahrtür (Kratzer)

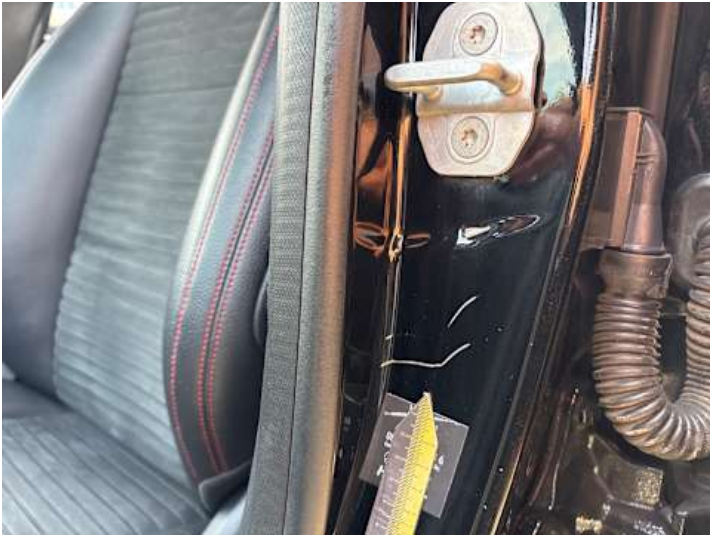
Fahrtür (Kratzer)

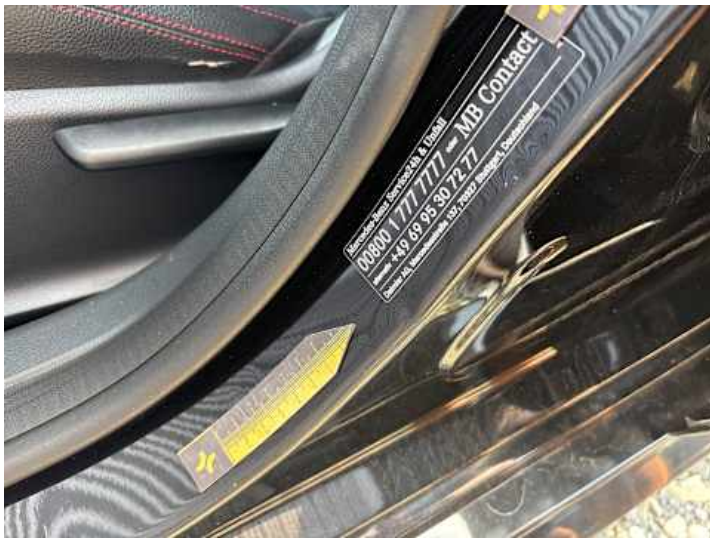
Fahrtür (Delle)

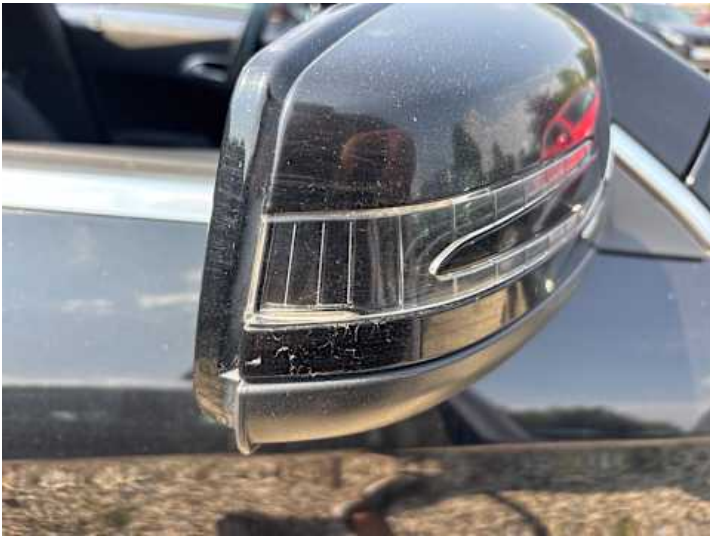
Beifahrertür (Kratzer)

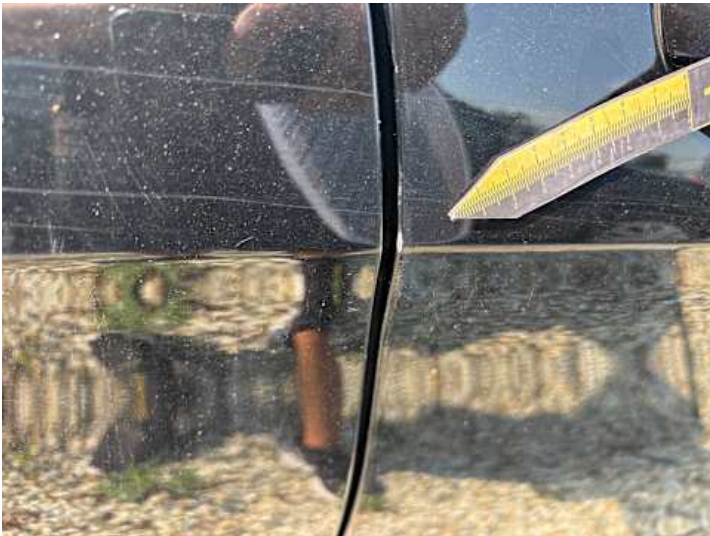
Beifahrertür (Kratzer, Unsachgemäß instand gesetzt)

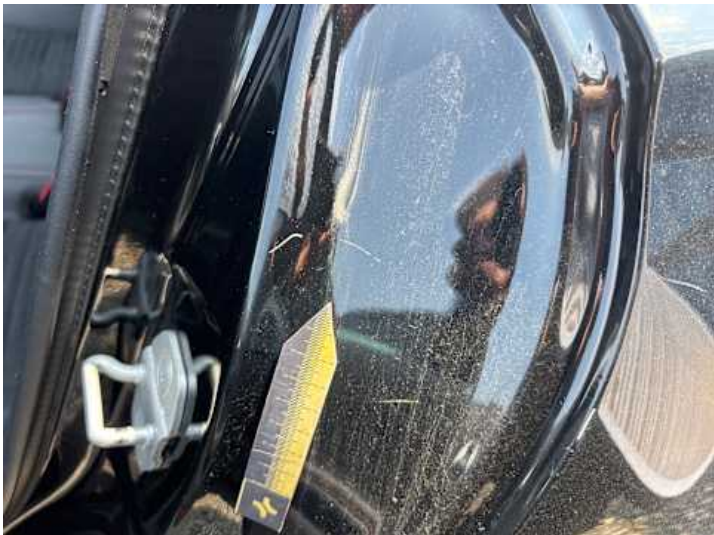
Türe hinten links (Kratzer)

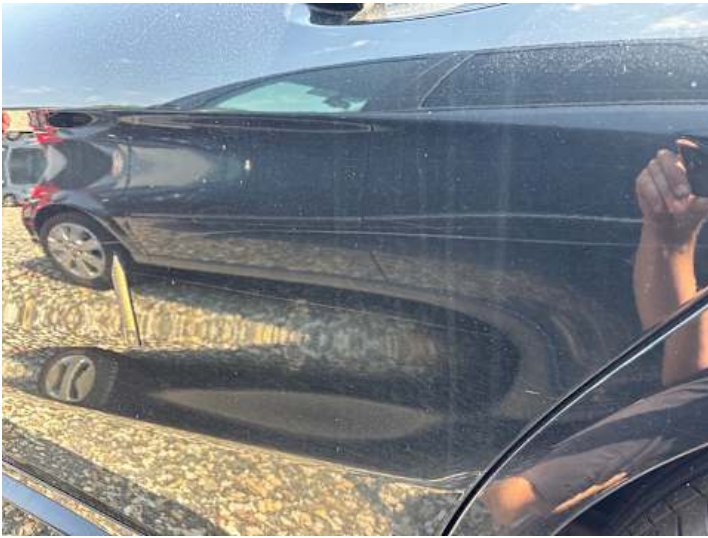
Türe hinten links (Kratzer)

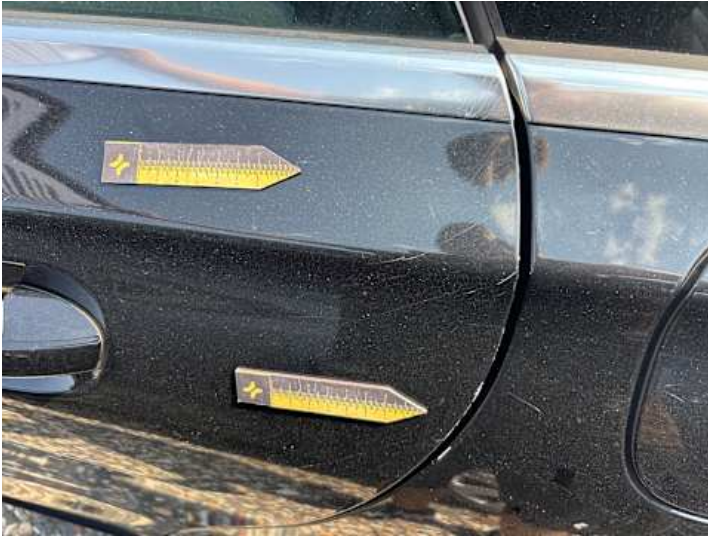
Türe hinten links (Kratzer)

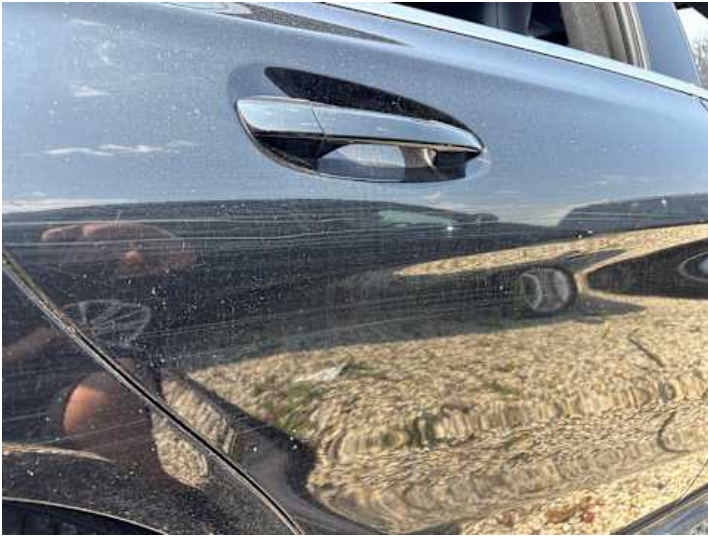
Türe hinten rechts (Kratzer)

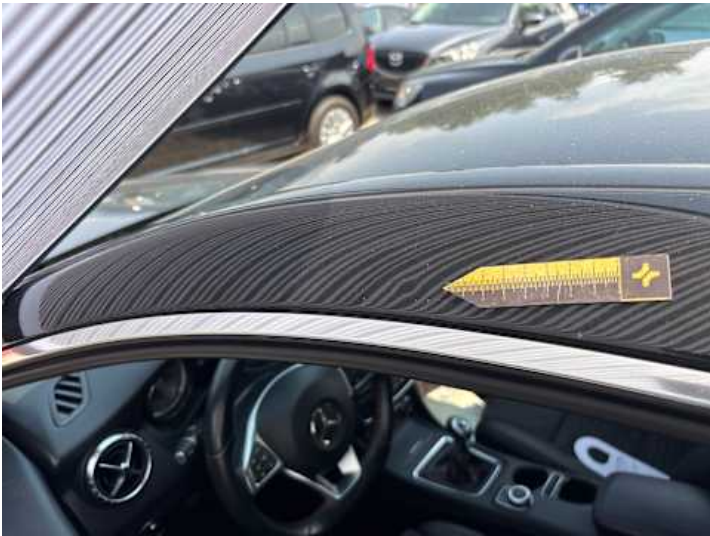
Dach (Delle)

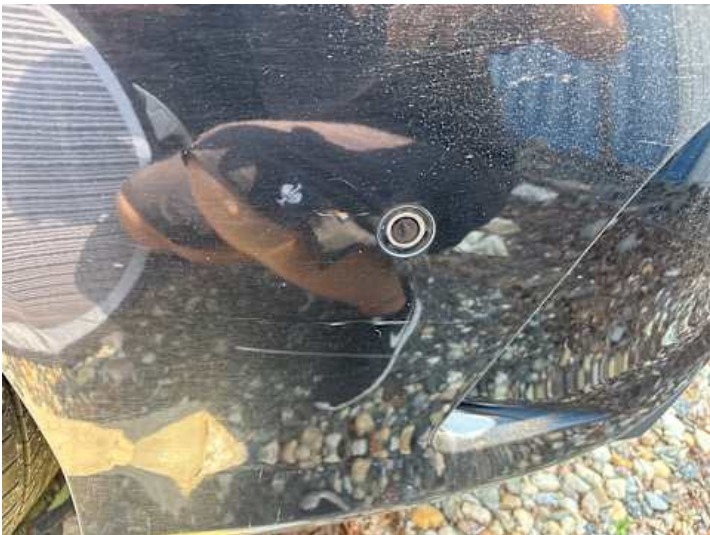
Stoßstange hinten (Kratzer)

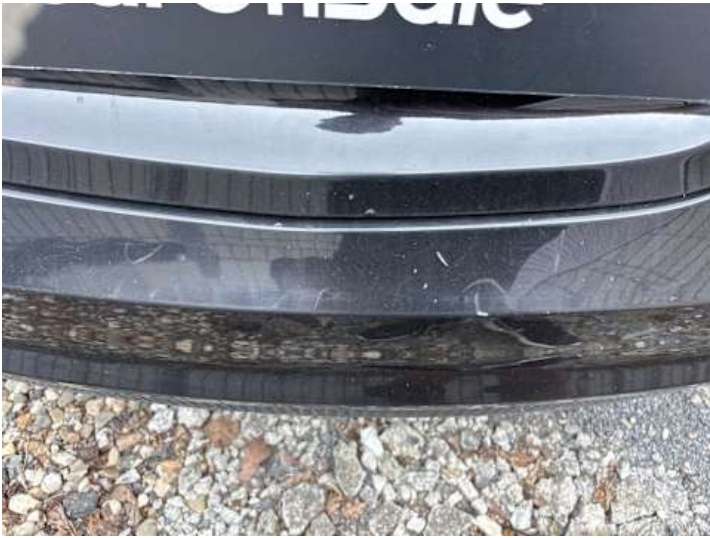
Stoßstange hinten (Kratzer)

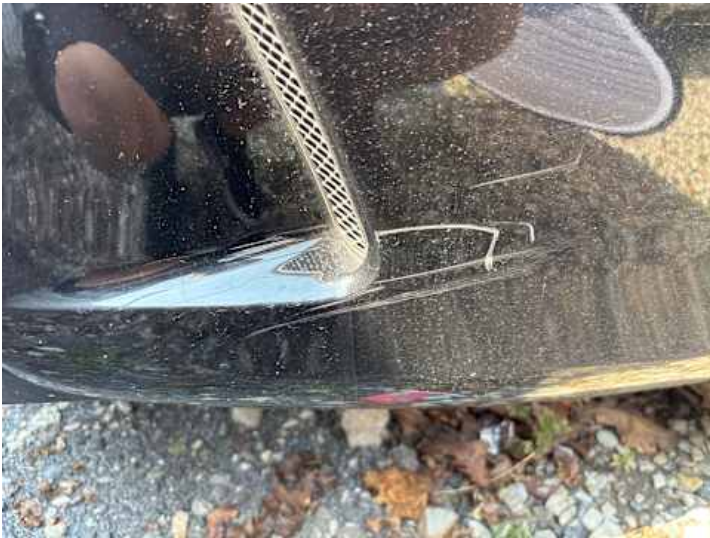
Stoßstange hinten (Kratzer)

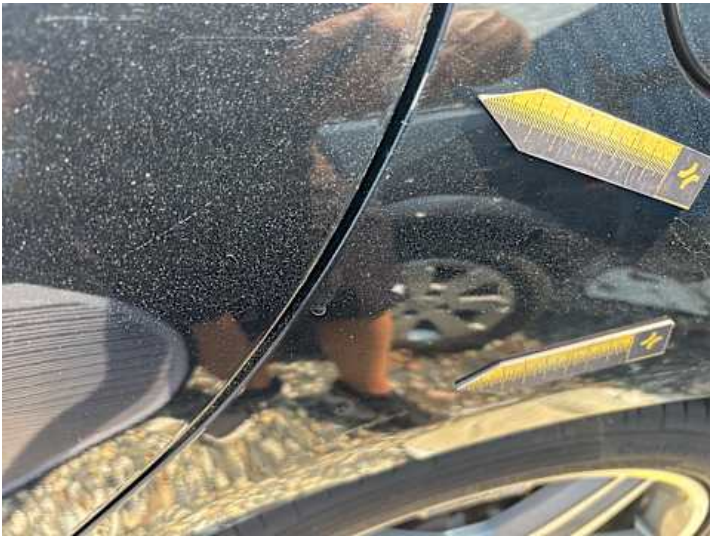
Seitenteil hinten links (Kratzer, Delle, Unsachgemäß instand gesetzt)

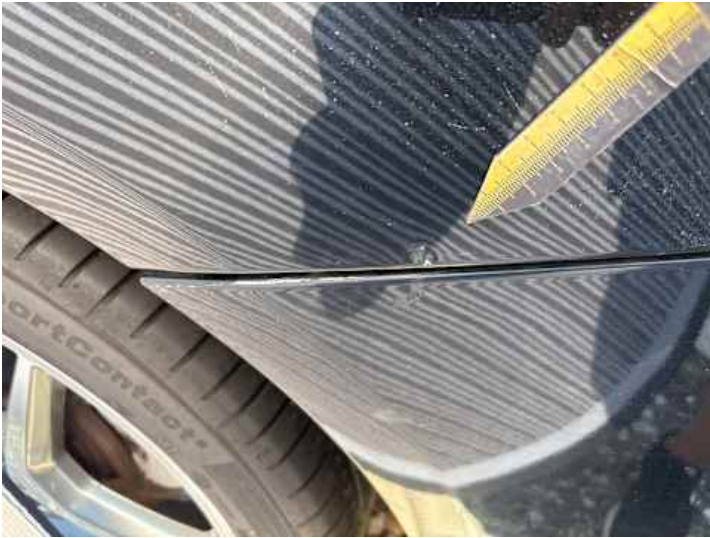
Seitenteil hinten links (Kratzer, Delle, Unsachgemäß instand gesetzt)

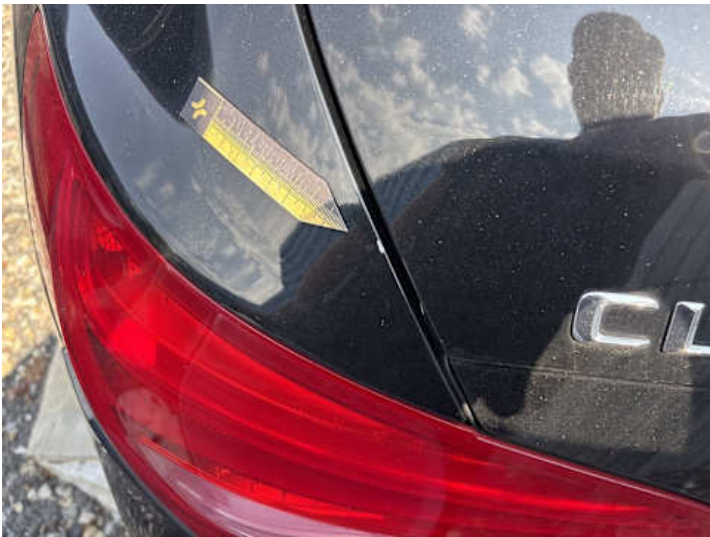
Seitenteil hinten links (Kratzer)

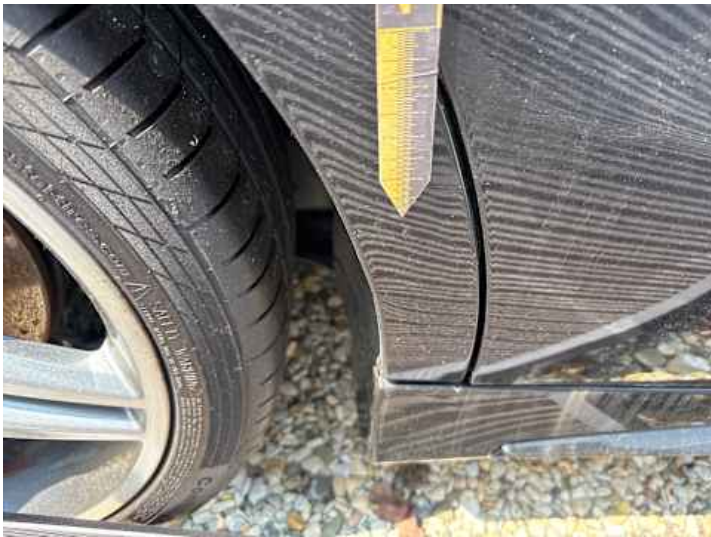
Seitenteil hinten rechts (Delle)

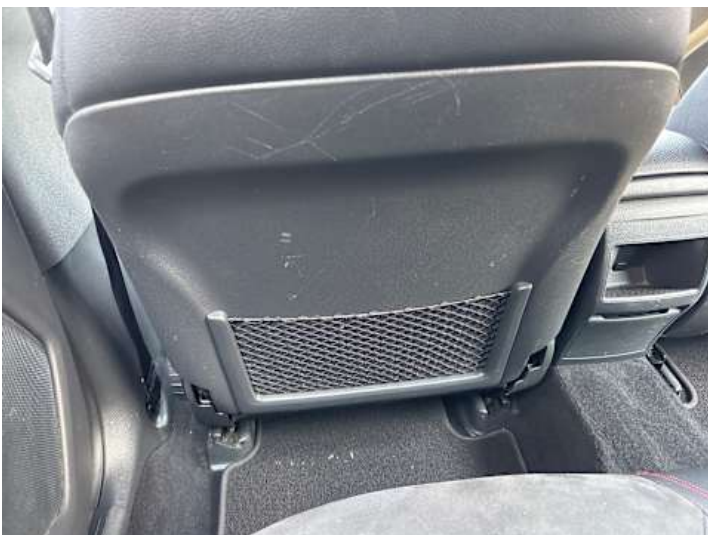
Innenraum (Kratzer)
