## Skoda Fabia Cool Edition

EZ 09/2016 | Kleinwagen | Benzin | Schaltgetriebe | 116.908km

Fahrzeug aufgenommen am: 06.08.2026

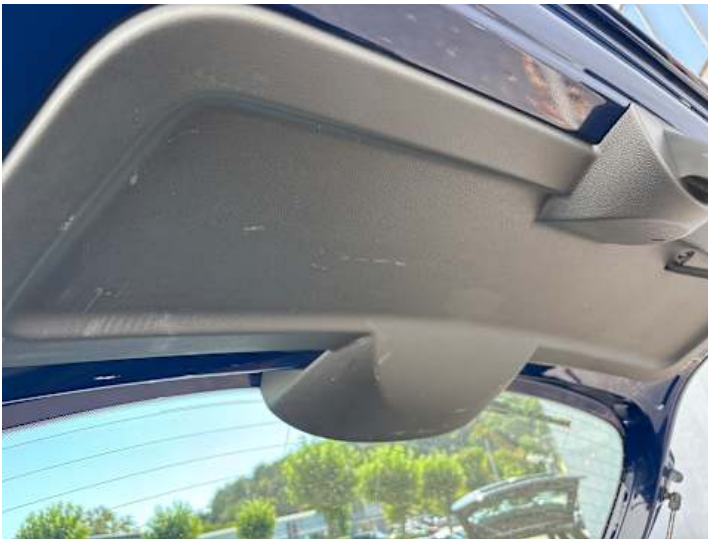
Innenraum (Kratzer)

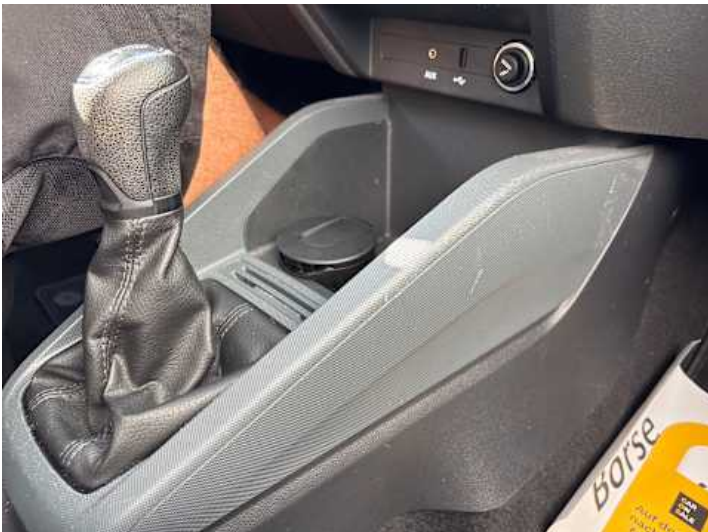
Innenraum (Kratzer)
