## Audi Q7

EZ 03/2012 | Geländewagen | Diesel | Automatikgetriebe | 211.782km  
Besteuerung: Differenzbesteuert (§24 UStG)  
Fahrzeugstandort: 49\*\*\*  
Fahrzeug aufgenommen am: 21.08.2026

# Hinweise zum Zustandsbericht

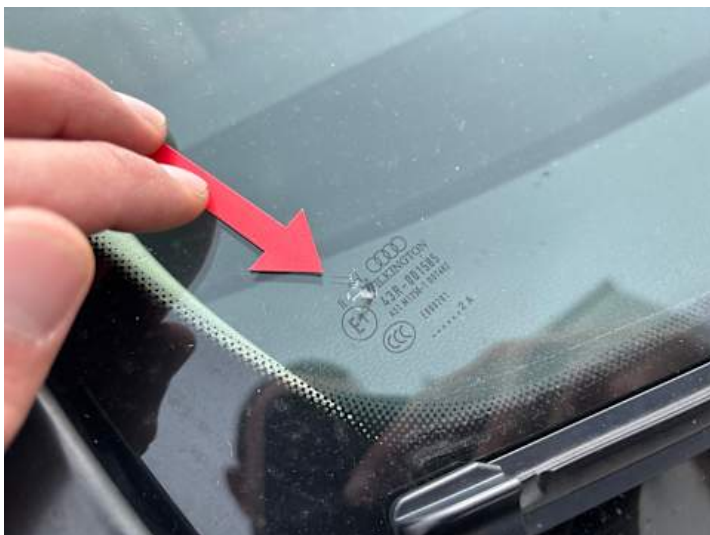
Windschutzscheibe (Steinschlag)

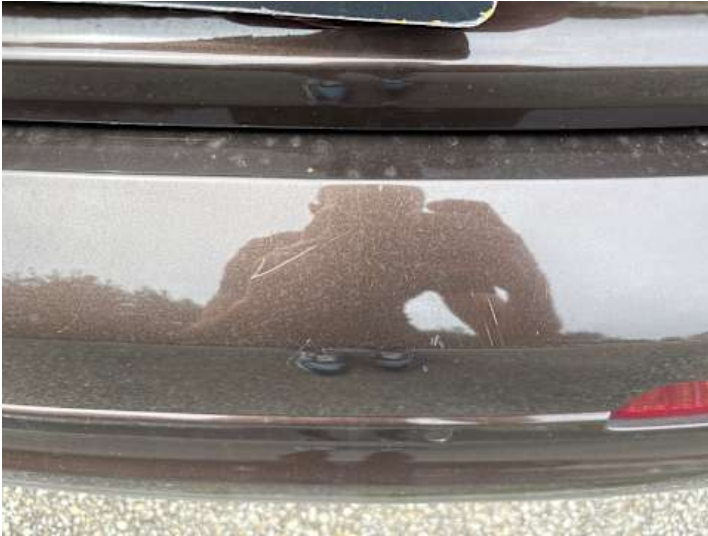
Stoßstange hinten (Kratzer)

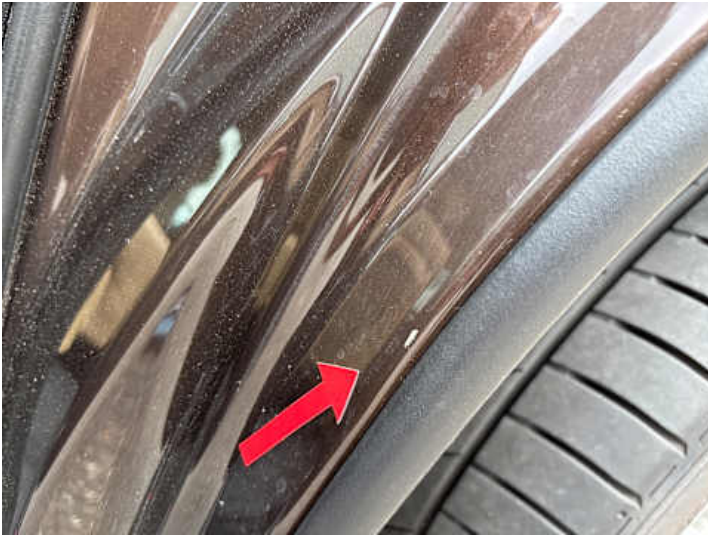
Seitenteil hinten links (Kratzer)
