## Ford Focus Turnier Futura

EZ 09/2004 | Kombi | Benzin | Schaltgetriebe | 248.985km  
Besteuerung: Differenzbesteuert (§25a UStG)  
Fahrzeugstandort: 45\*\*\*  
Fahrzeug aufgenommen am: 11.08.2026

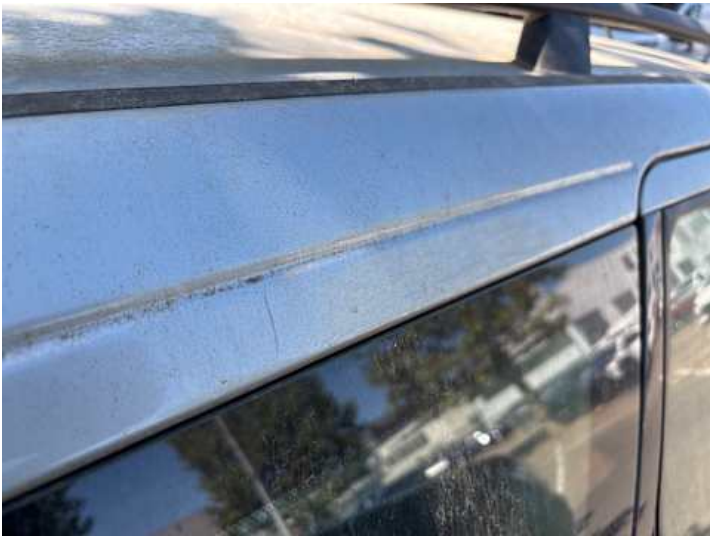
Seitenteil hinten rechts (Kratzer)
