## Nissan Primastar Kombi L2H1 2.9t

EZ 03/2011 | Van | Diesel | Schaltgetriebe | 205.172km

Fahrzeug aufgenommen am: 03.08.2026

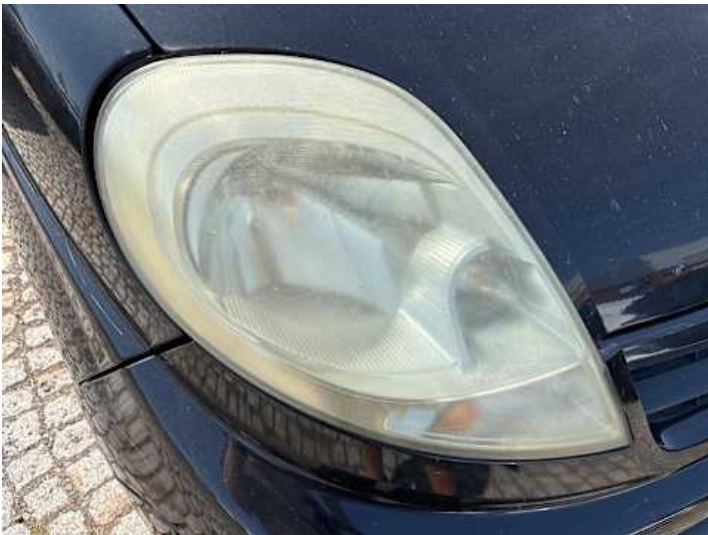
Scheinwerfer (rechts) (Blind)

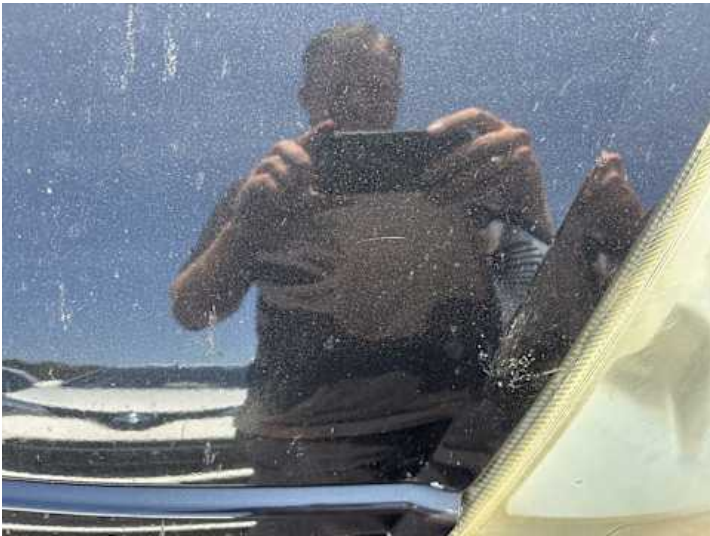
Motorhaube (Kratzer)

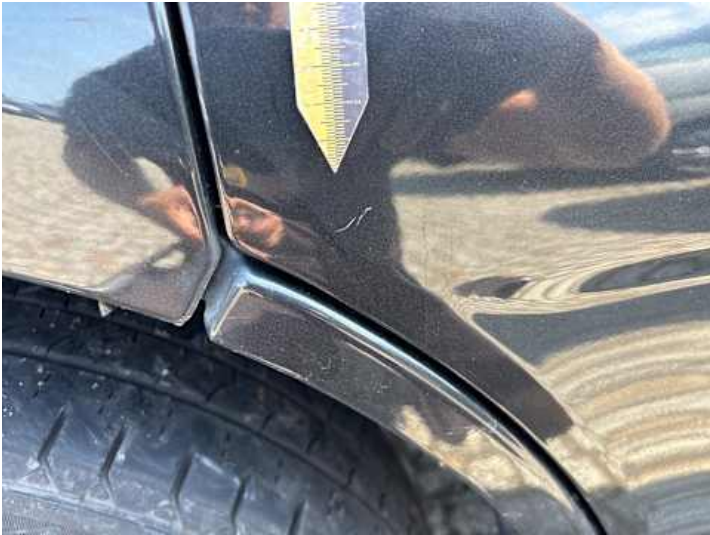
Fahrtür (Kratzer)

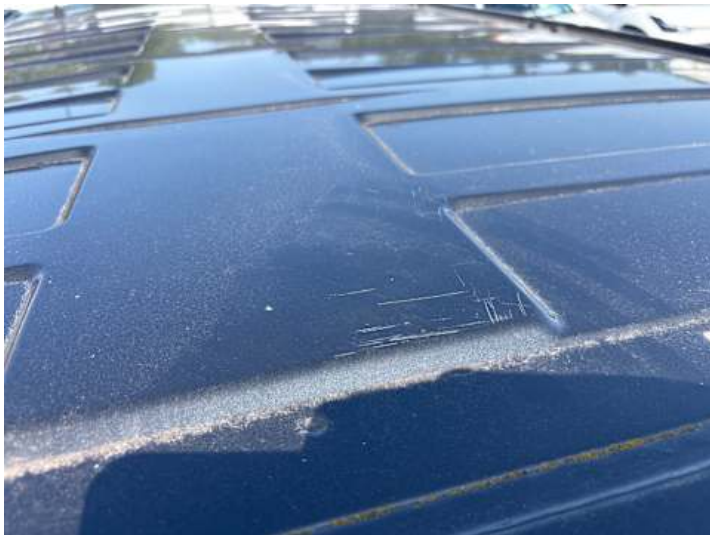
Dach (Kratzer)

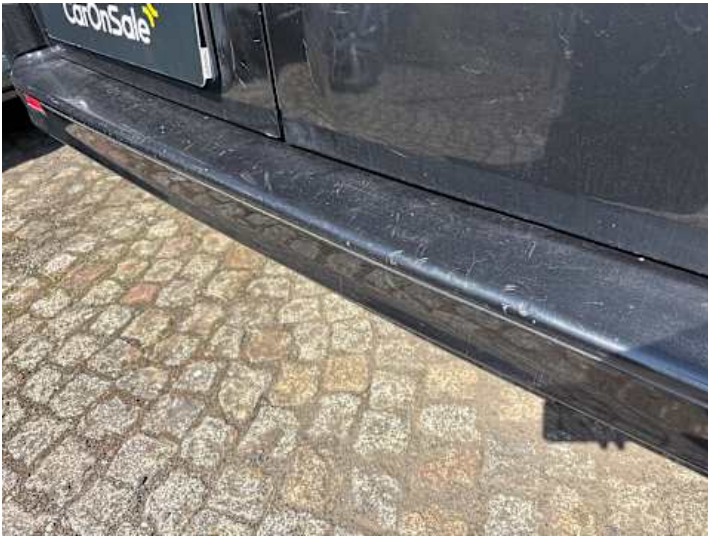
Stoßstange hinten (Kratzer)

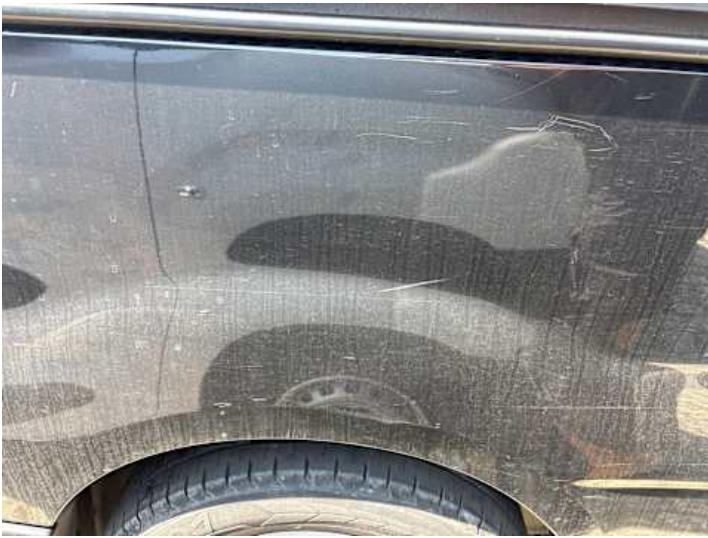
Seitenteil hinten rechts (Kratzer)

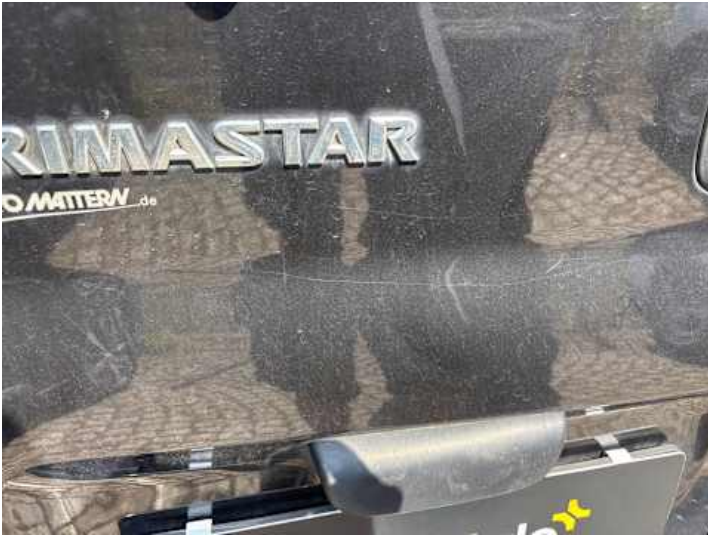
Heckklappe (Kratzer)
