## Mazda 6 2.0 CRDT Exclusive

EZ 01/2009 | Kombi | Diesel | Schaltgetriebe | 294.549km  
Besteuerung: Differenzbesteuert (§25a UStG)  
Fahrzeugstandort: 35\*\*\*  
Fahrzeug aufgenommen am: 07.05.2026

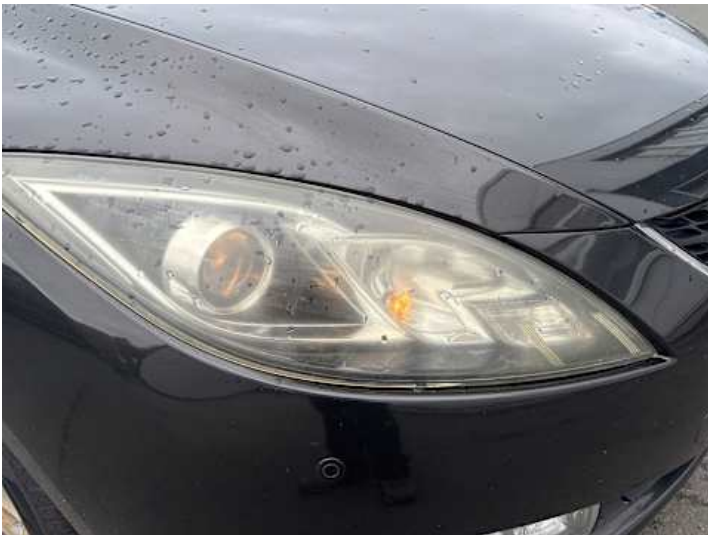
Scheinwerfer (rechts) (Blind)

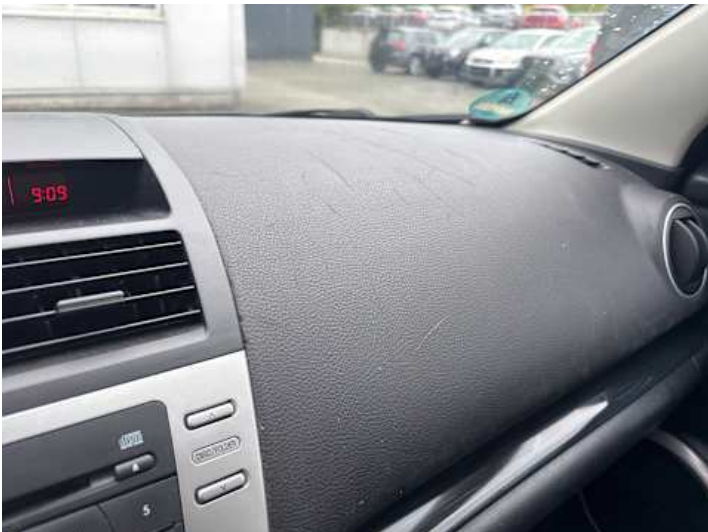
Innenraum (Kratzer)
