## Volkswagen Transporter Multivan FWD Generation Six

EZ 12/2016 | Van | Diesel | Automatikgetriebe | 187.999km

Fahrzeug aufgenommen am: 20.08.2026

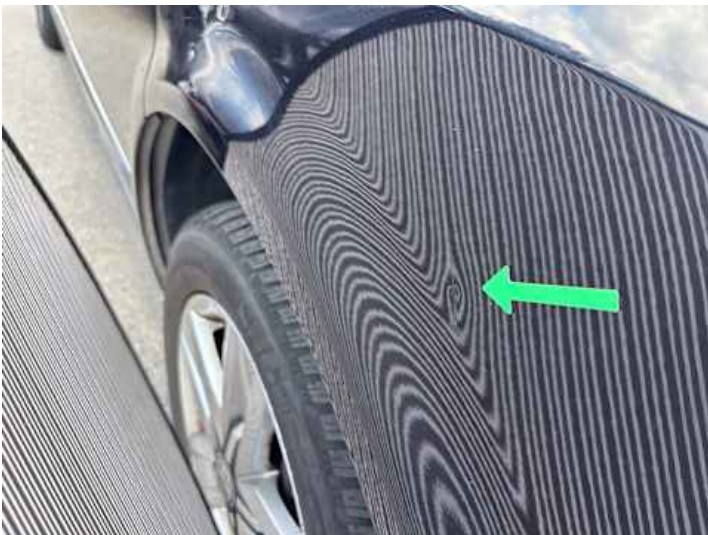
Kotflügel vorne rechts (Kratzer)
