## Fiat Doblo Emotion

EZ 05/2011 | Van | Diesel | Schaltgetriebe | 340.609km  
Besteuerung: Differenzbesteuert (§25a UStG)  
Fahrzeugstandort: 74\*\*\*  
Fahrzeug aufgenommen am: 29.07.2026

# Hinweise zum Zustandsbericht

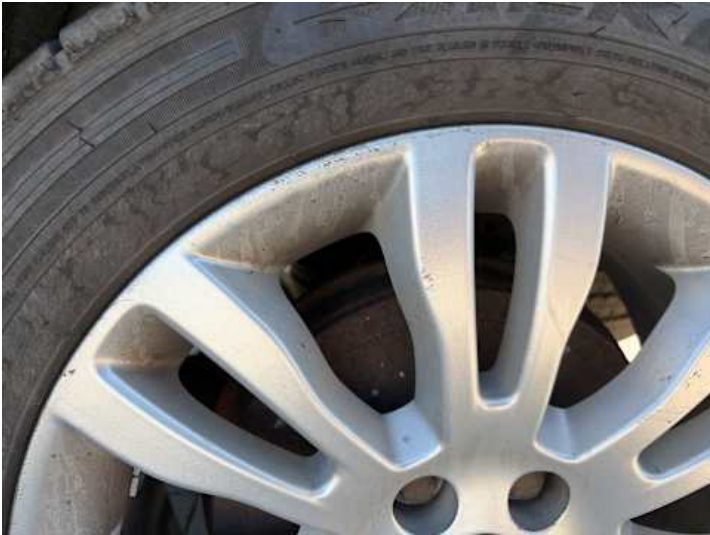
Rad (Kratzer, Kerben)

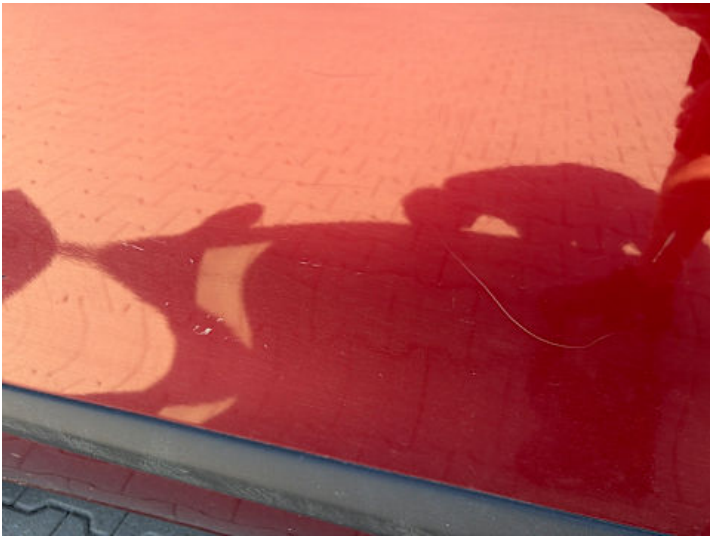
Fahrer­tür (Kratzer, Lackscha­den, Delle)

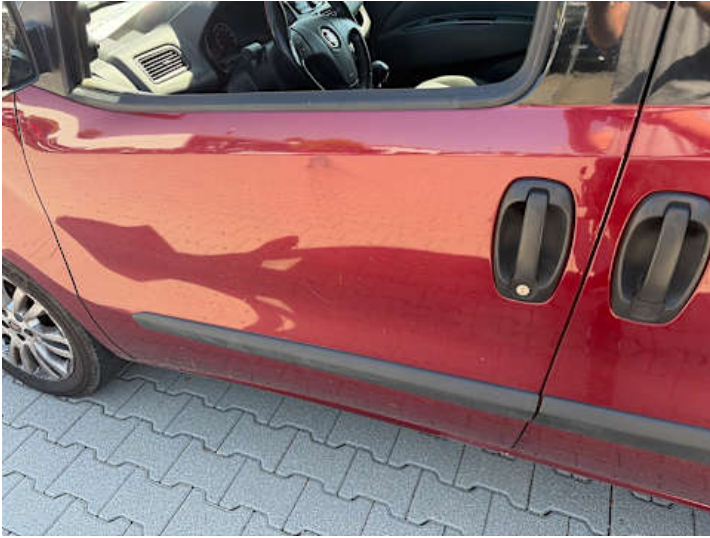
Fahrer­tür (Kratzer, Lackscha­den, Delle)
