Seat Altea Stylance / Style

EZ 06/2010 | Van | Diesel | Automatikgetriebe | 247.785km  
Besteuerung: Differenzbesteuert (§25a UStG)  
Fahrzeugstandort: 25\*\*\*  
Fahrzeug aufgenommen am: 25.08.2026

# Hinweise zum Zustandsbericht

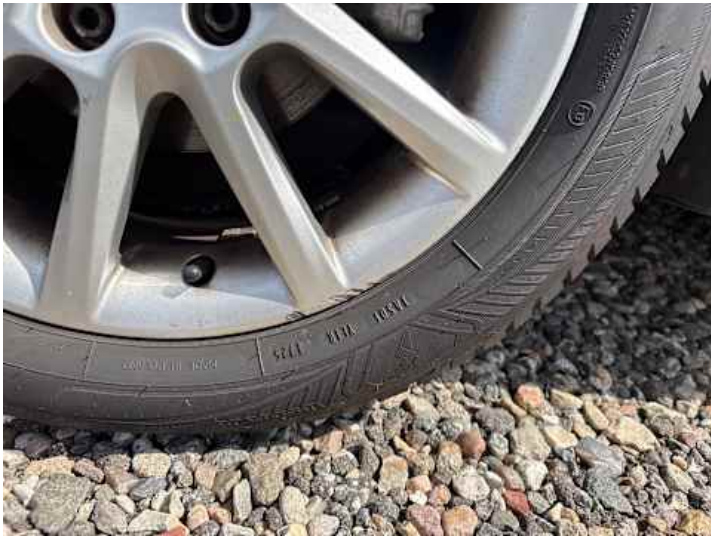
Rad (Kerben)

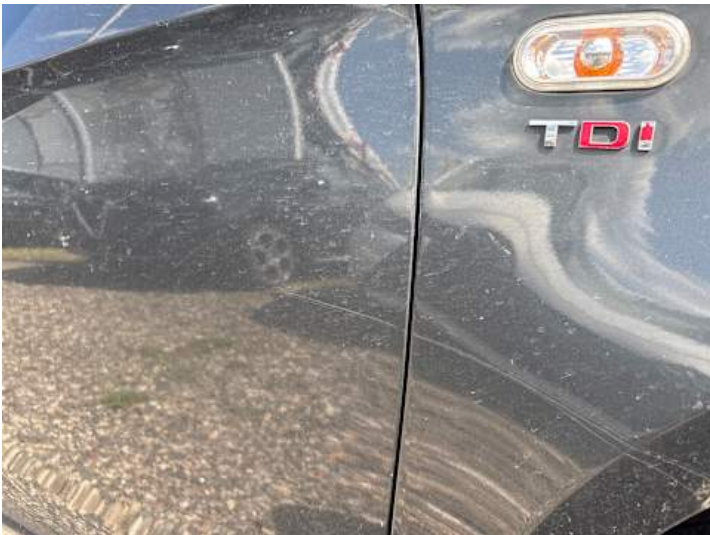
Beifahrertür (Kratzer)

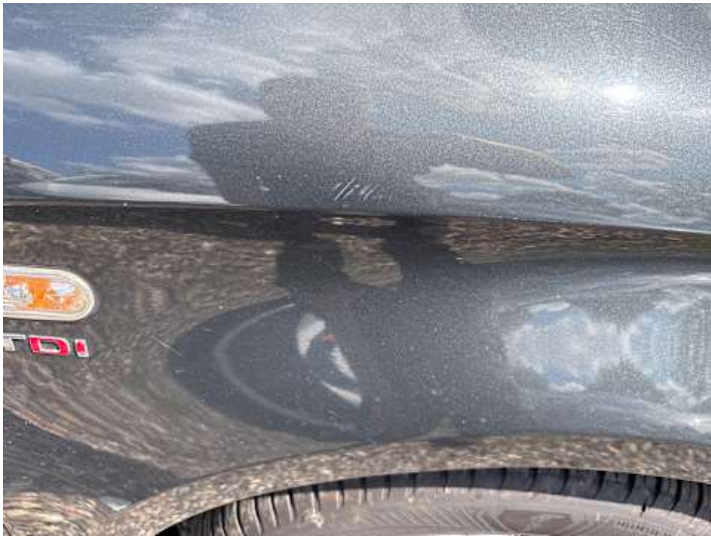
Kotflügel vorne rechts (Kratzer)

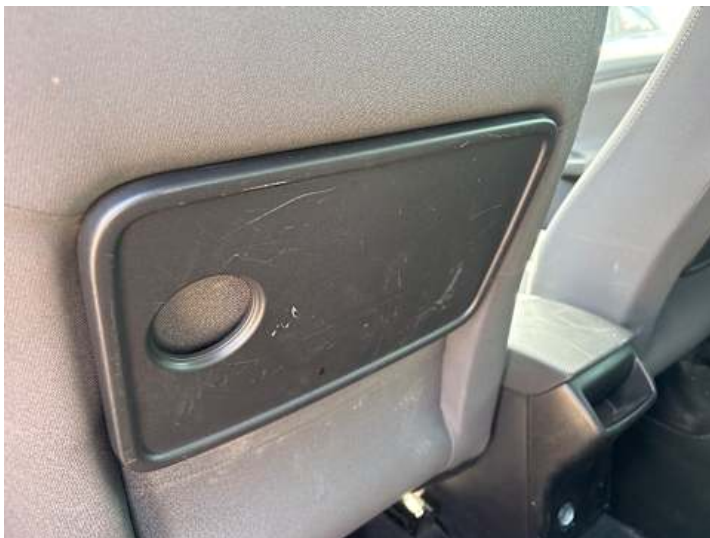
Innenraum (Kratzer)

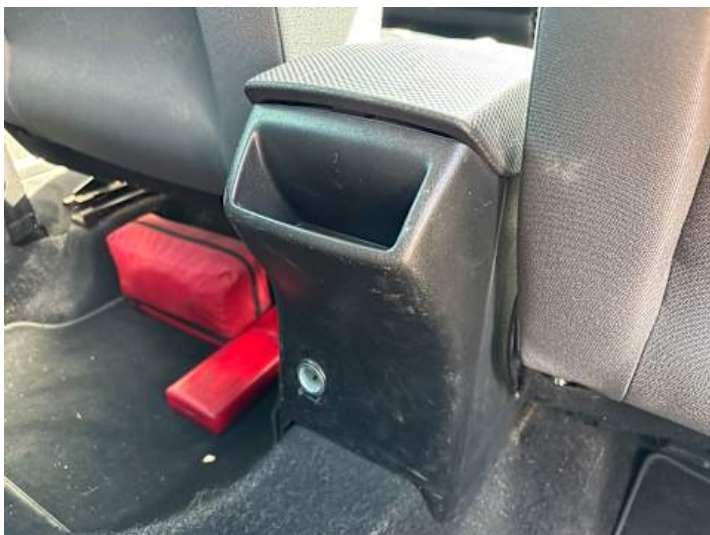
Innenraum (Kratzer)

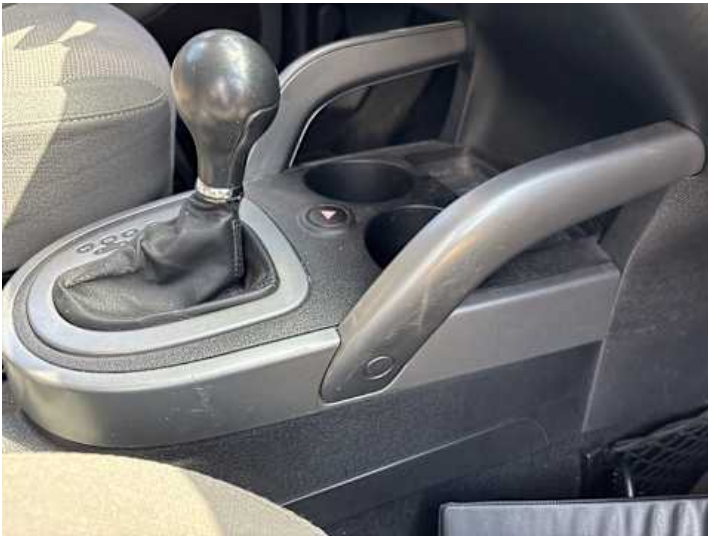
Innenraum (Kratzer)
