## Volkswagen Golf GTI

EZ 08/2012 | Limousine | Benzin | Schaltgetriebe | 164.680km  
Besteuerung: Differenzbesteuert (§25a UStG)  
Fahrzeugstandort: 86\*\*\*  
Fahrzeug aufgenommen am: 11.08.2026

# Hinweise zum Zustandsbericht

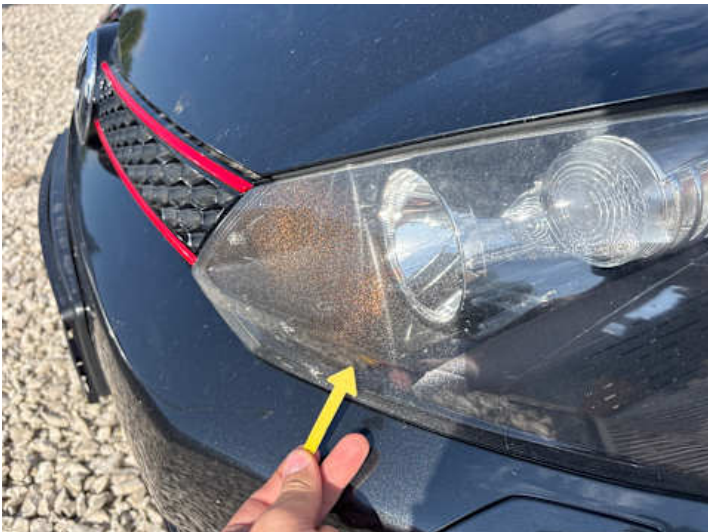
Scheinwerfer (links) (Blind)

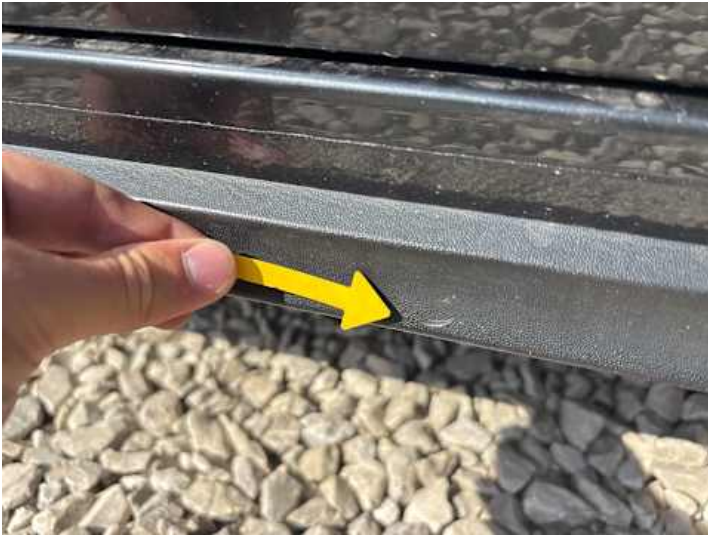
Schweller links (Kratzer)

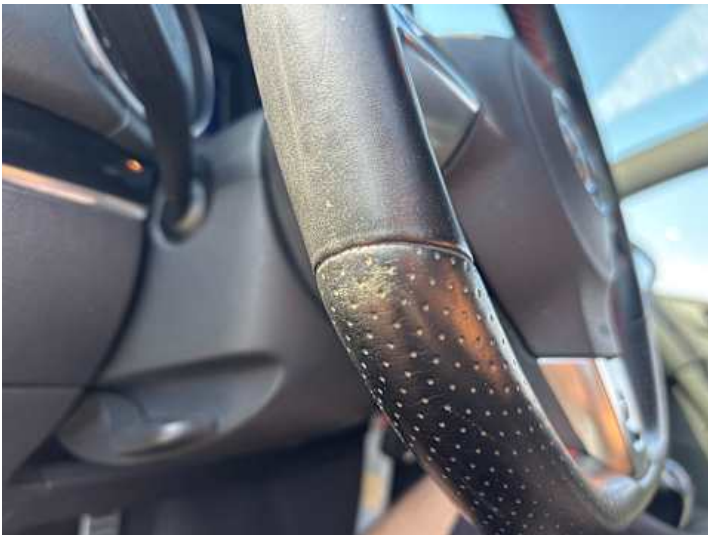
Innenraum (Kratzer)
