## Nissan Almera Basis

EZ 06/2003 | Van | Benzin | Schaltgetriebe | 211.219km  
Besteuerung: Differenzbesteuert (§25a UStG)  
Fahrzeugstandort: 41\*\*\*  
Fahrzeug aufgenommen am: 30.07.2026

# Hinweise zum Zustandsbericht

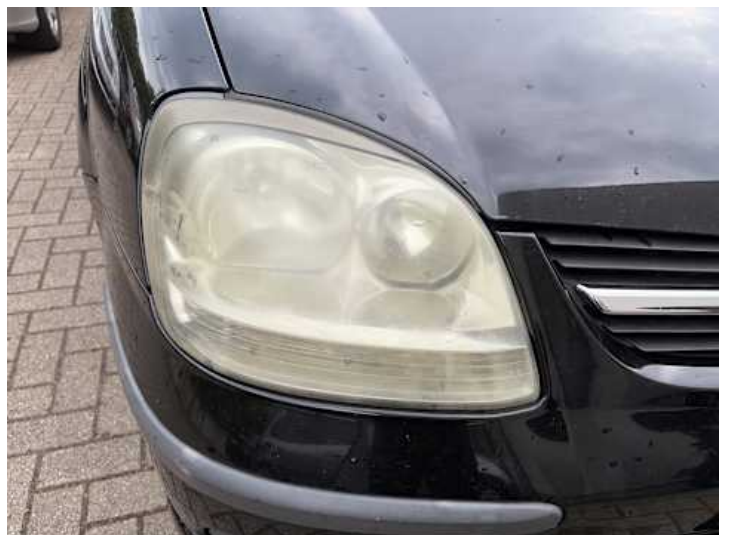
Scheinwerfer (links) (Blind)

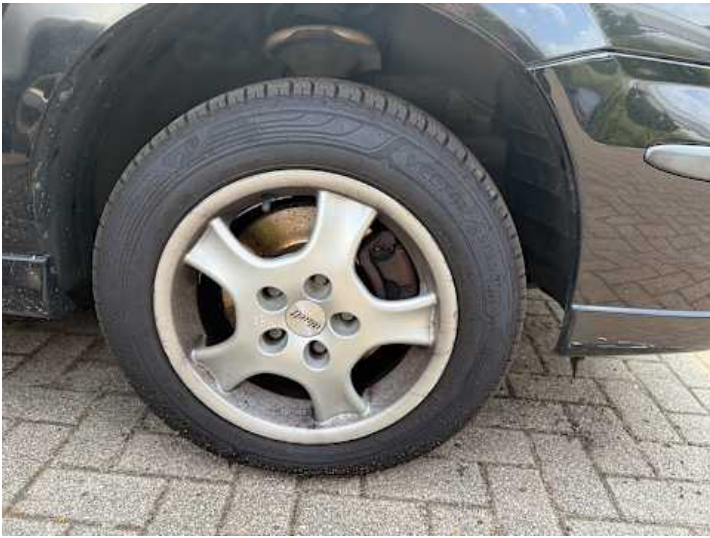
Rad (Kerben, Kratzer)

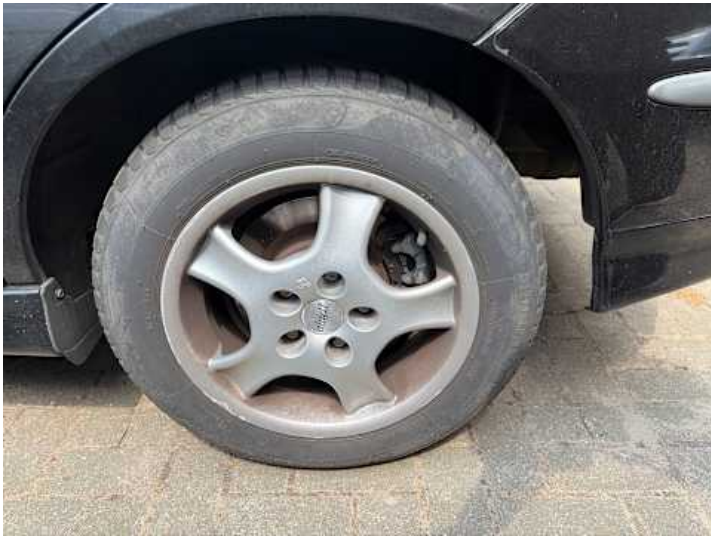
Rad (Kerben, Kratzer)

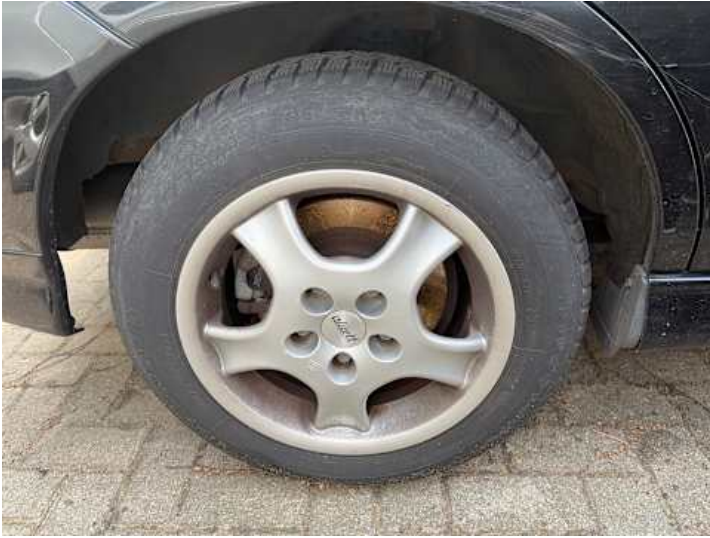
Rad (Kerben, Kratzer)

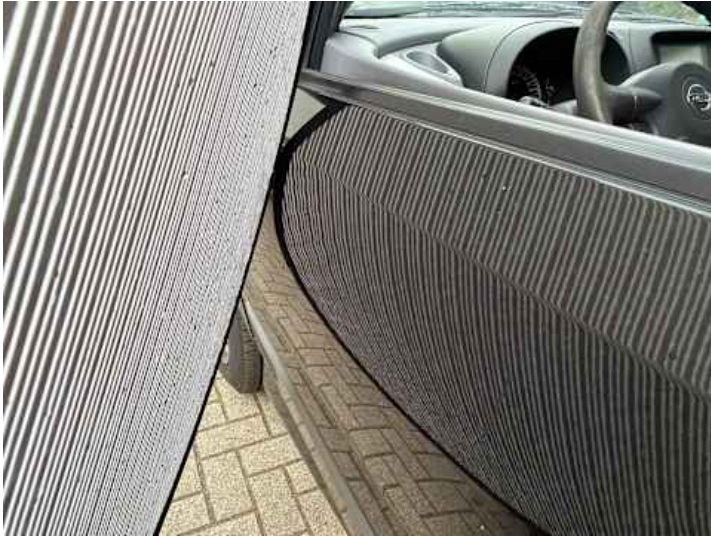
Rad (Kerben, Kratzer)

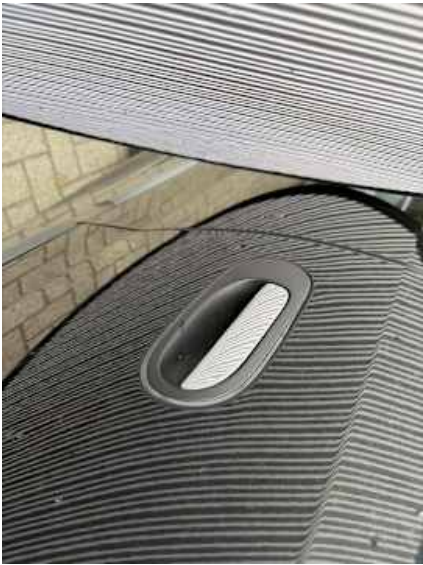
Beifahrtür (Delle)

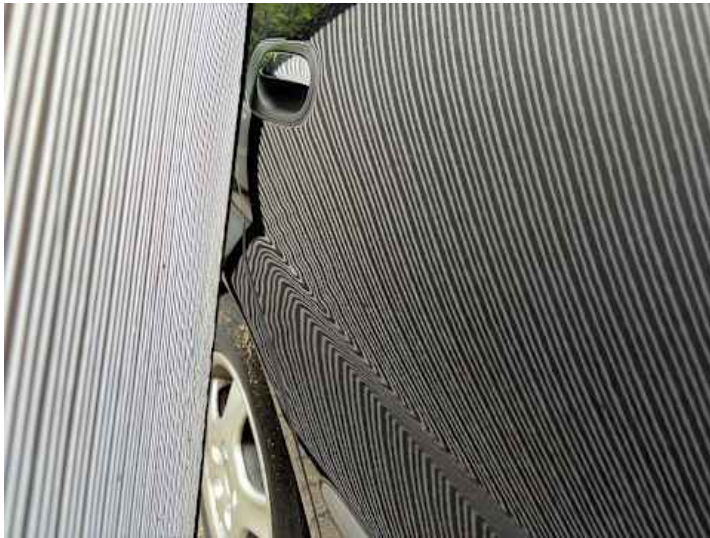
Türe hinten rechts (Delle)

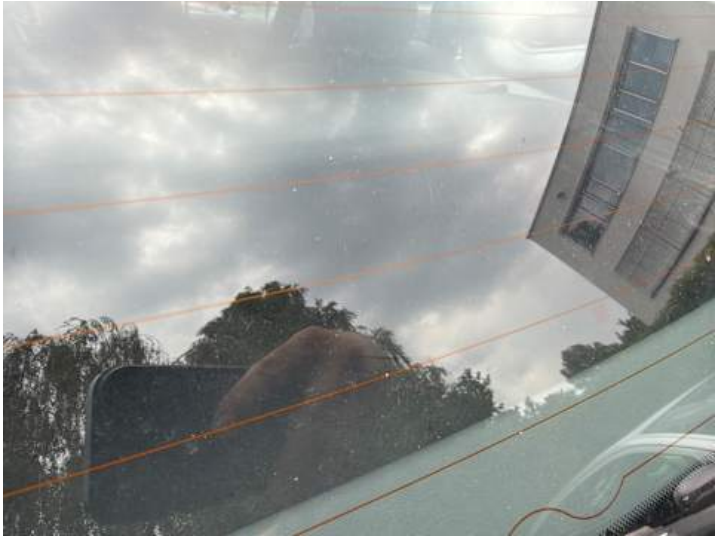
Rückscheibe (Kratzer)

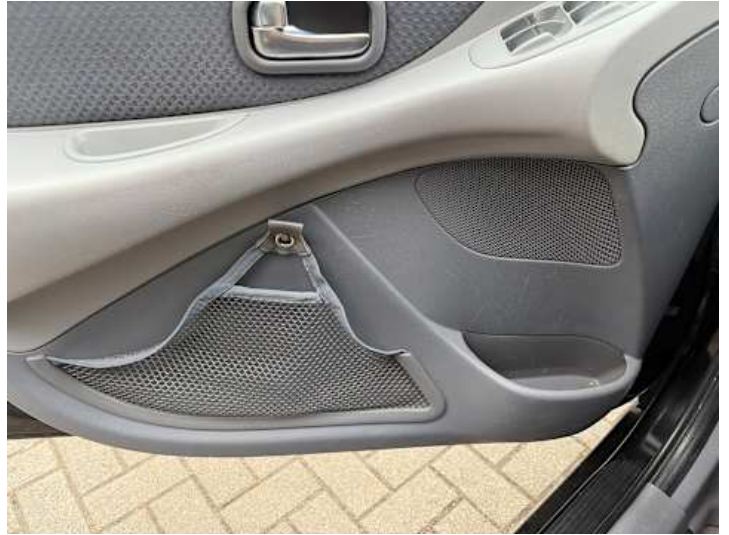
Innenraum (Kratzer)

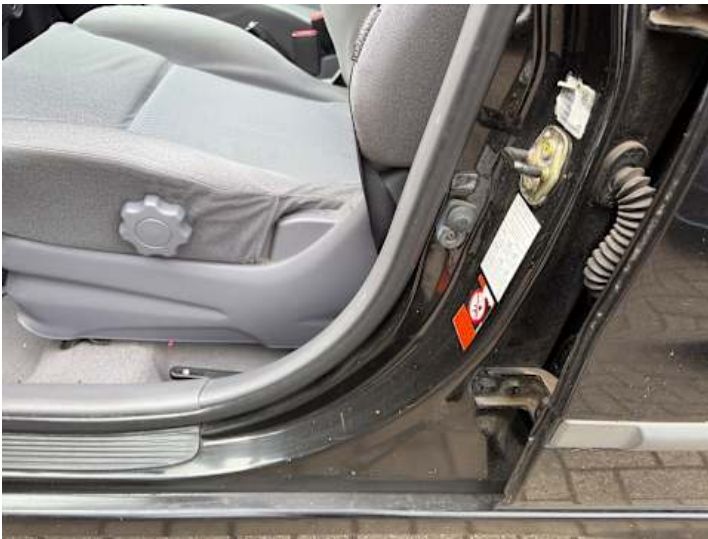
Innenraum (Kratzer)

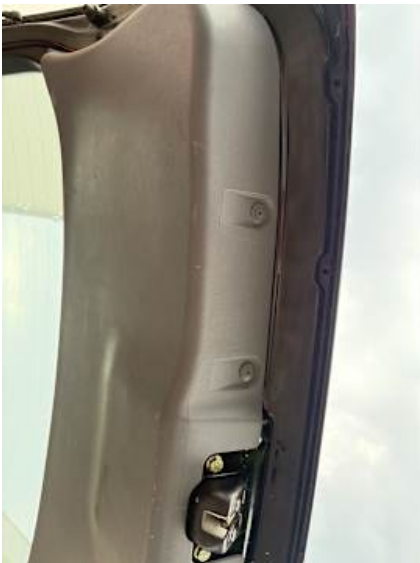
Innenraum (Kratzer)

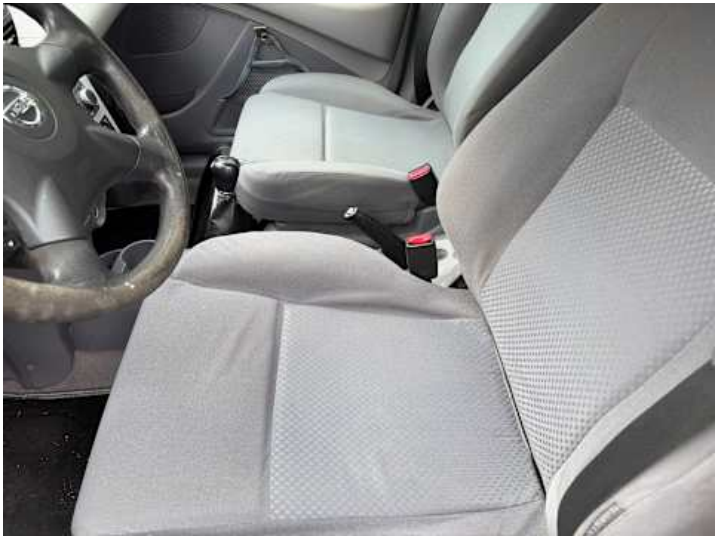
Innenraum (Verschmutzung)

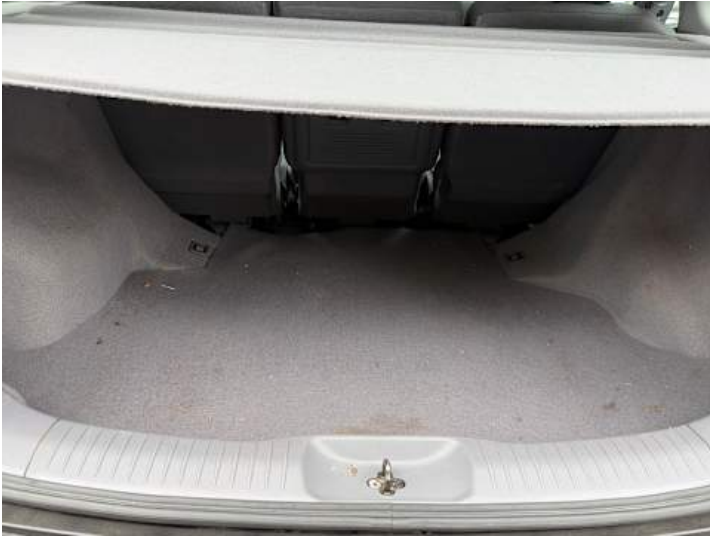
Innenraum (Verschmutzung)
