## Mercedes-Benz E 350 CDI BlueEfficiency

EZ 10/2012 | Coupé | Diesel | Automatikgetriebe | 241.405km  
Besteuerung: Differenzbesteuert (§25a UStG)  
Fahrzeugstandort: 45\*\*\*  
Fahrzeug aufgenommen am: 09.08.2026

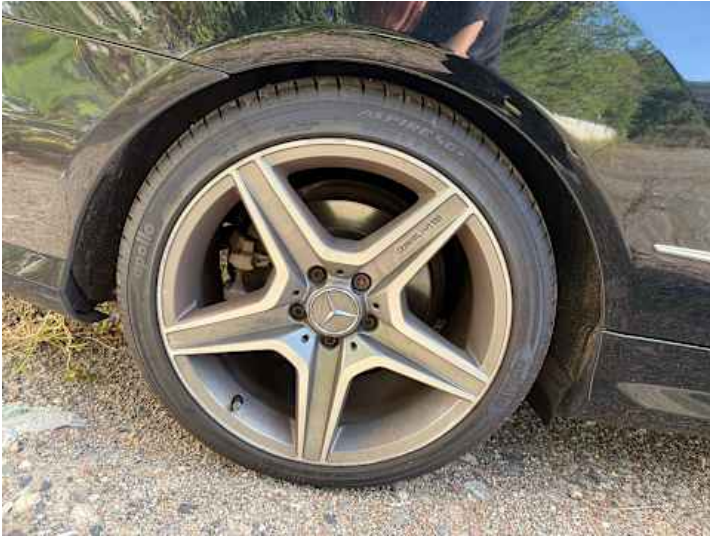
Rad (Kerben, Kratzer)

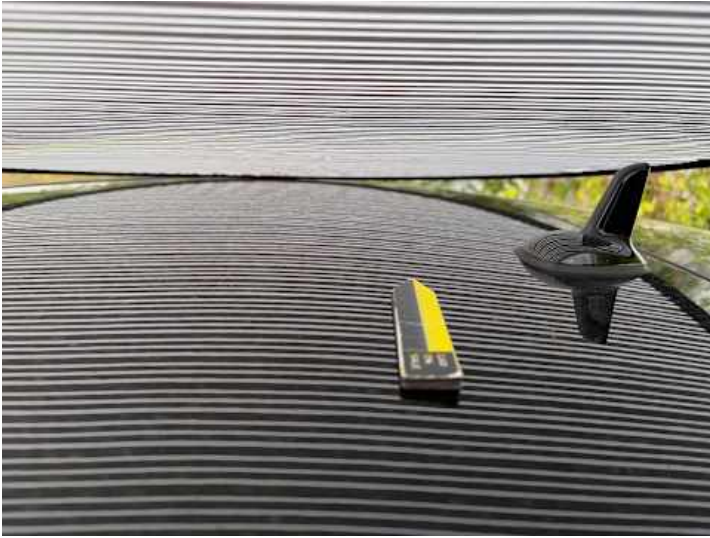
Dach (Delle)

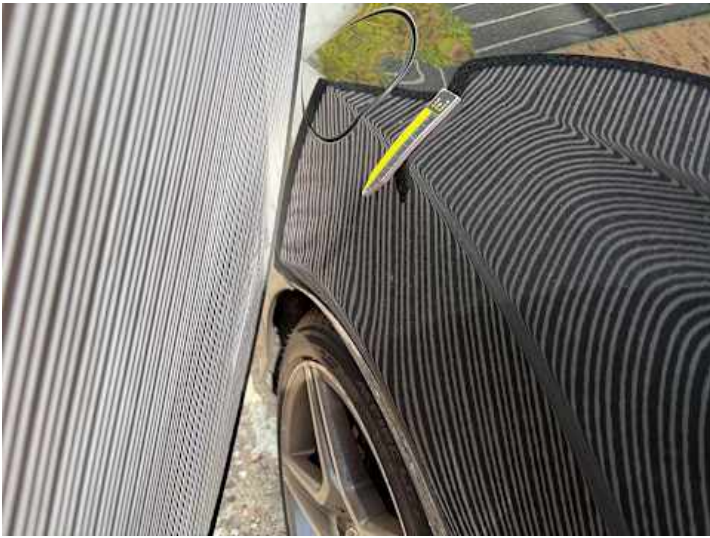
Seitenteil hinten rechts (Delle)

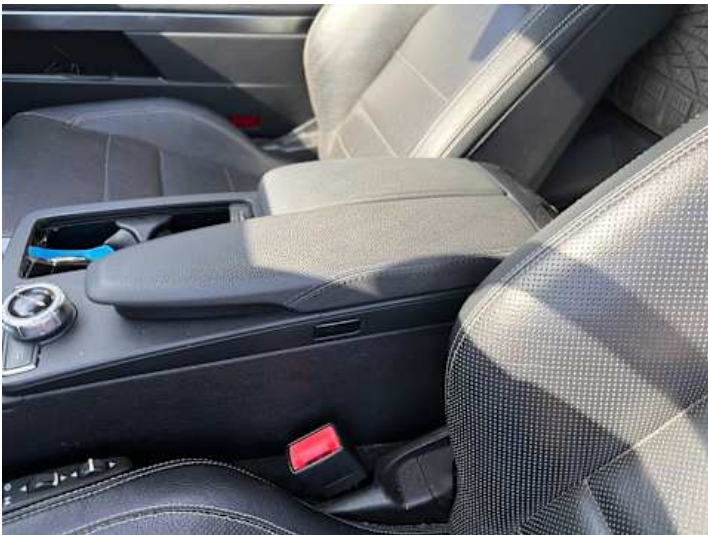
Innenraum (Verschmutzung)
