# Gutachten

Minderwertgutachten

**Hersteller** Audi

**Modell / Verkaufsbezeichnung** A4 Avant

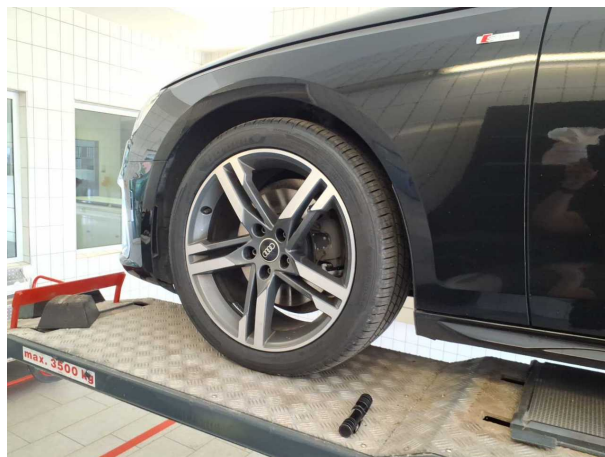
**Gebrauchsspur 1:** Rad/Reifen: Leichtmetallfelge vorn links - Kratzer - kein Abzug

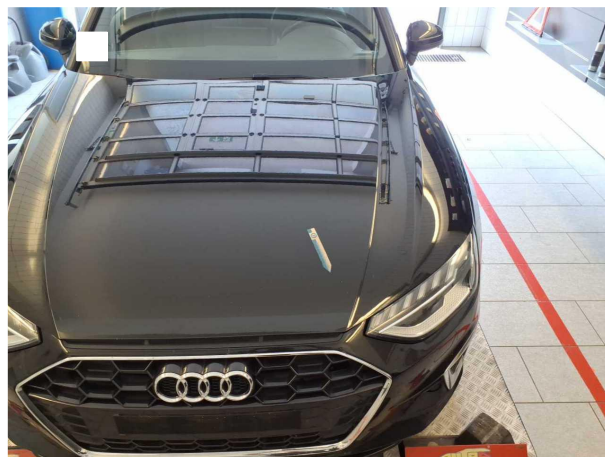
**Gebrauchsspur 4:** Motorhaube: Motorhaube - Steinschlag - kein Abzug

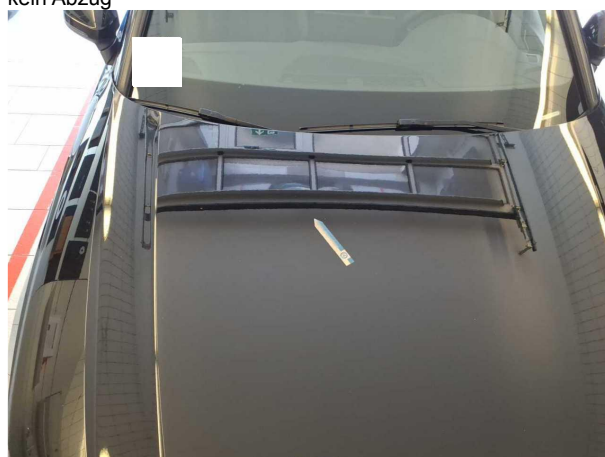
**Gebrauchsspur 4:** Motorhaube: Motorhaube - Steinschlag - kein Abzug

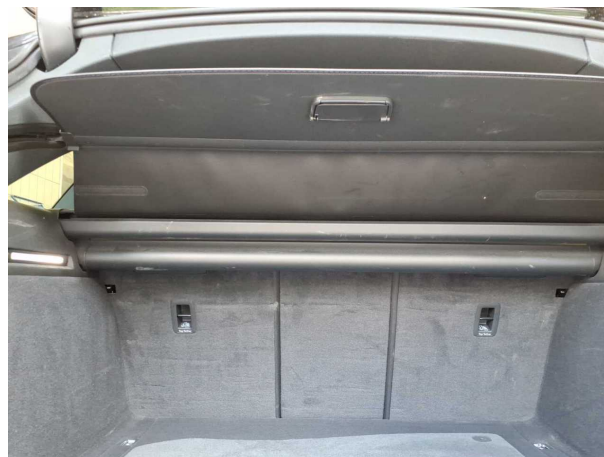
**Gebrauchsspur 6:** Interieur: Laderaumabdeckung / Rollo - Kratzer - kein Abzug

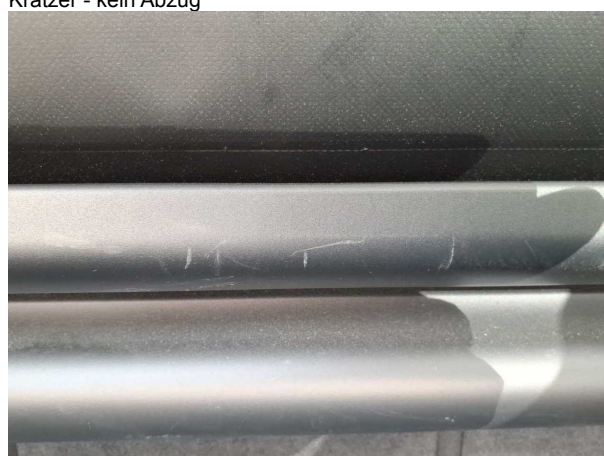
**Gebrauchsspur 6:** Interieur: Laderaumabdeckung / Rollo - Kratzer - kein Abzug

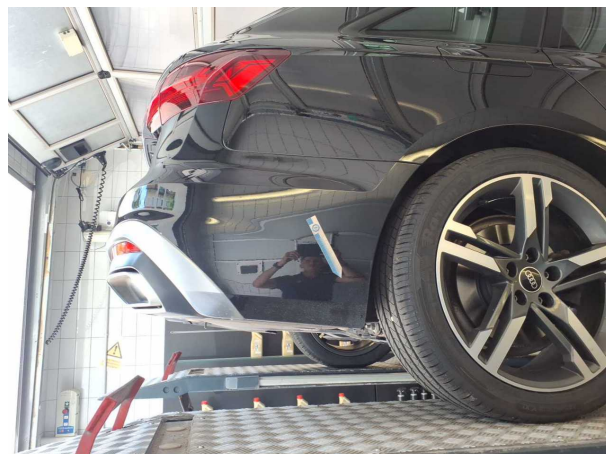
**Gebrauchsspur 8:** Stossfänger hinten: Stossfänger hinten (links und rechts unten) - Steinschlag - kein Abzug
