## Mercedes-Benz ML 350 CDI BlueTec 4Matic

EZ 09/2014 | Geländewagen | Diesel | Automatikgetriebe | 210.967km

Fahrzeug aufgenommen am: 17.07.2026

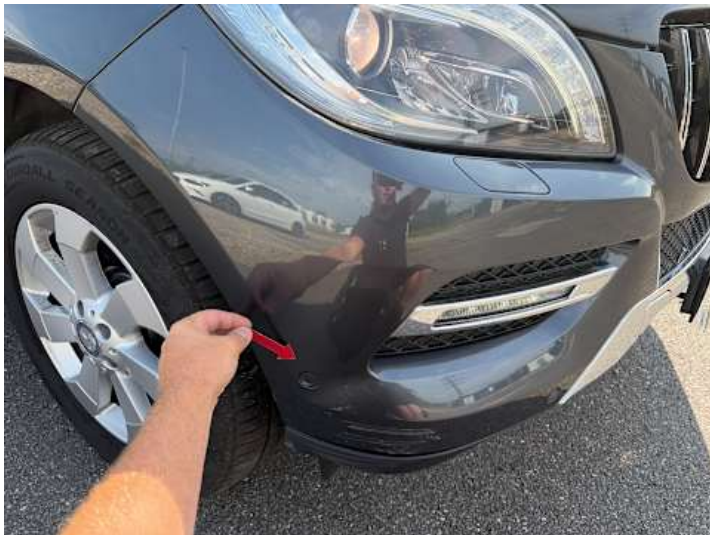
Stoßstange vorne (Kratzer)

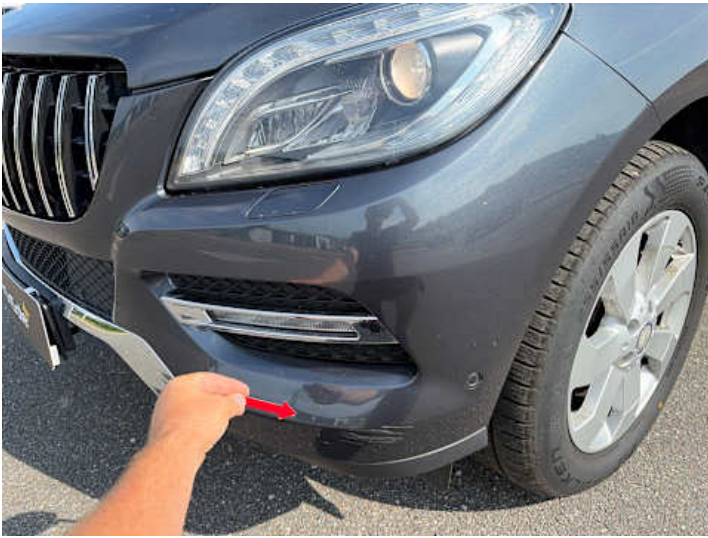
Stoßstange vorne (Kratzer)

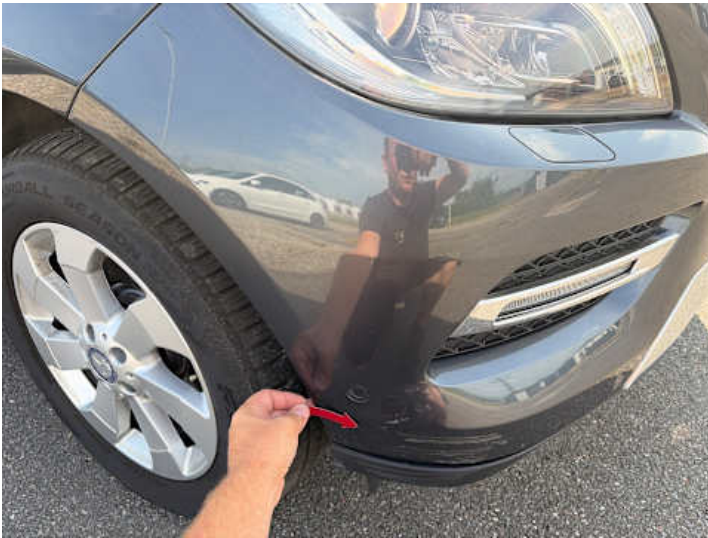
Stoßstange vorne (Spaltmaße ungenau)

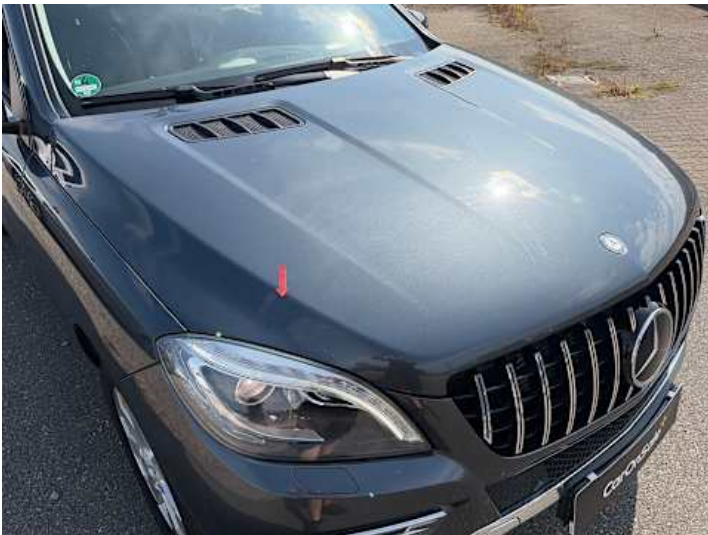
Motorhaube (Kratzer)

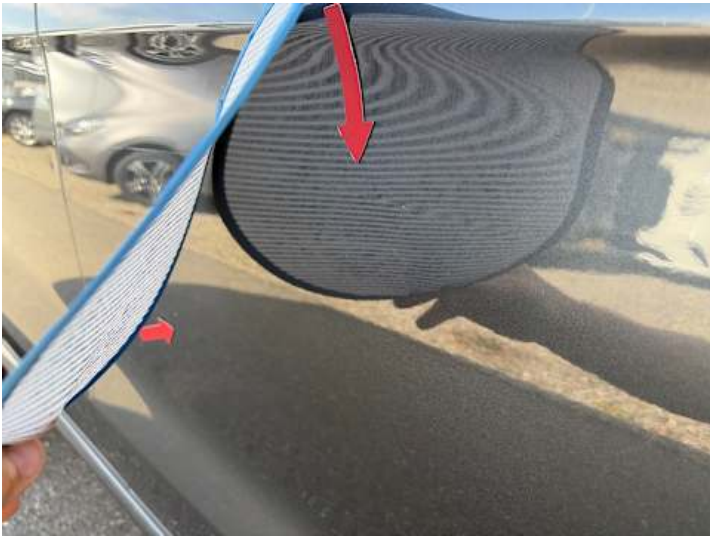
Beifahrertür (Kratzer, Delle)

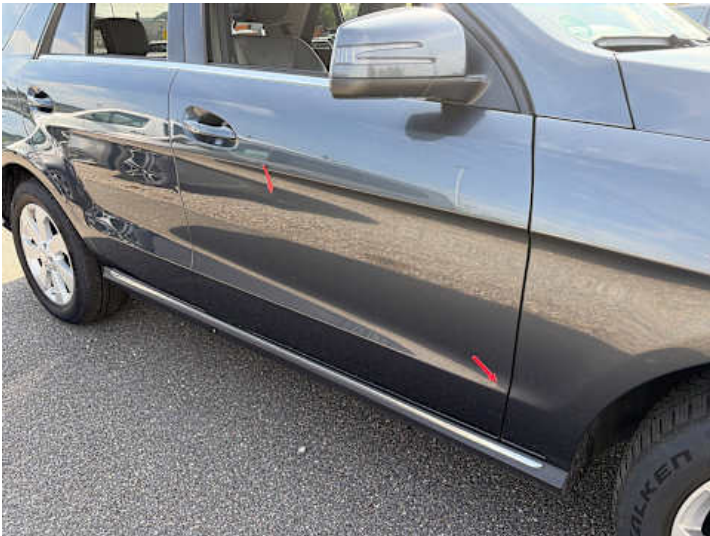
Beifahrertür (Kratzer, Delle)

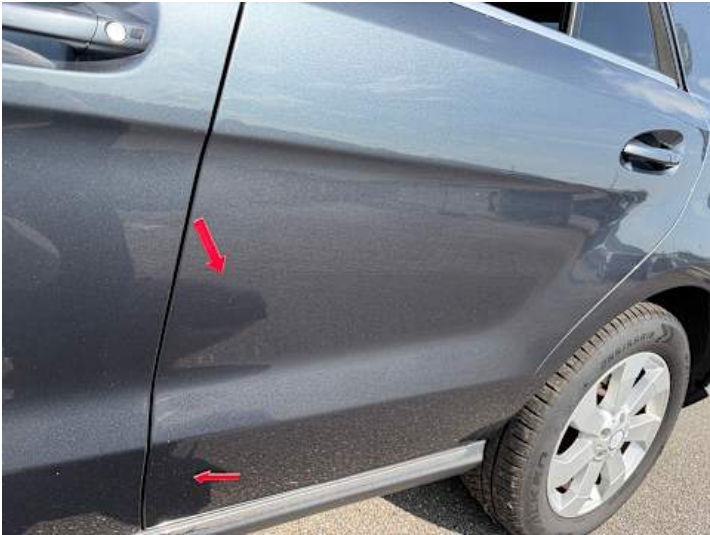
Türe hinten links (Kratzer)

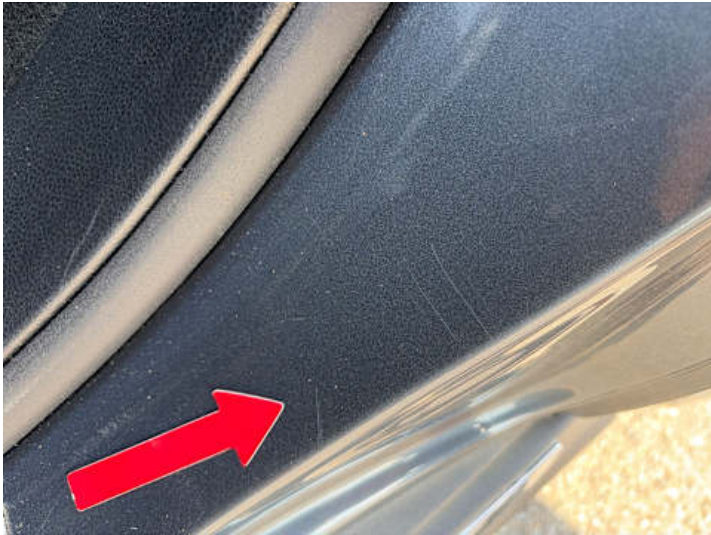
Türe hinten links (Kratzer)

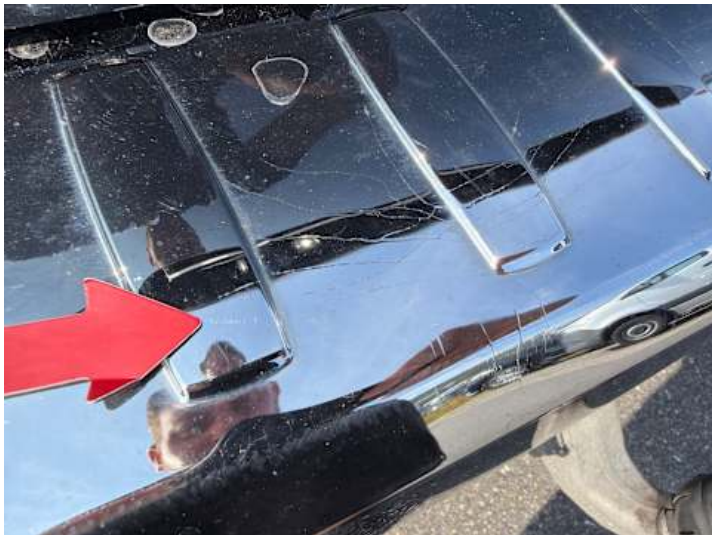
Stoßstange hinten (Kratzer)
