## Mazda 6 Exclusive-Line

EZ 06/2016 | Kombi | Diesel | Schaltgetriebe | 143.843km  
Besteuerung: Differenzbesteuert (§25a UStG)  
Fahrzeugstandort: 45\*\*\*  
Fahrzeug aufgenommen am: 20.07.2026

# Fahrzeugfotos

# Fahrzeug Schadenfotos (Außen)

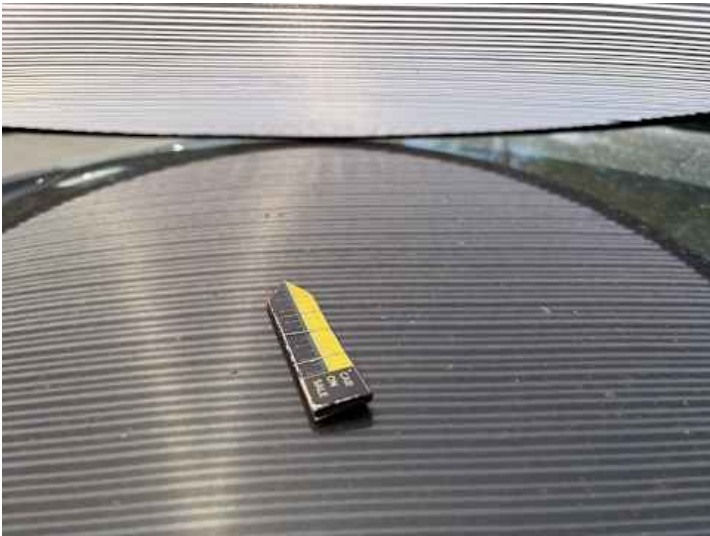
Motorhaube (Delle)

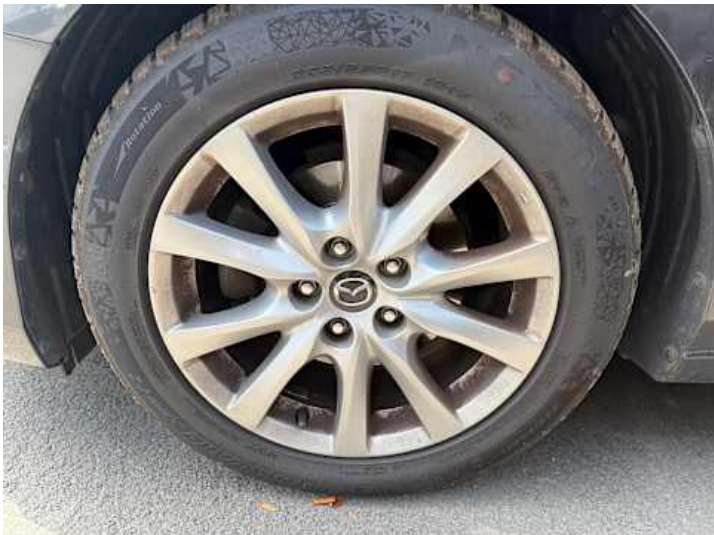
Rad (Kerben, Kratzer)

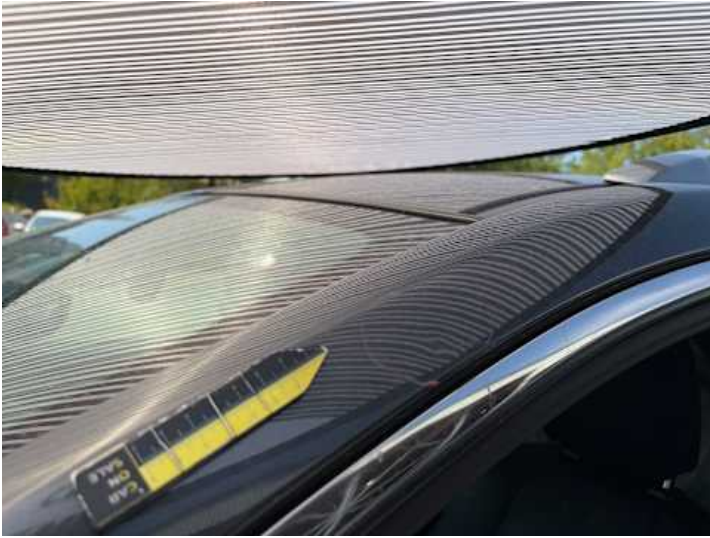
Dach (Delle)

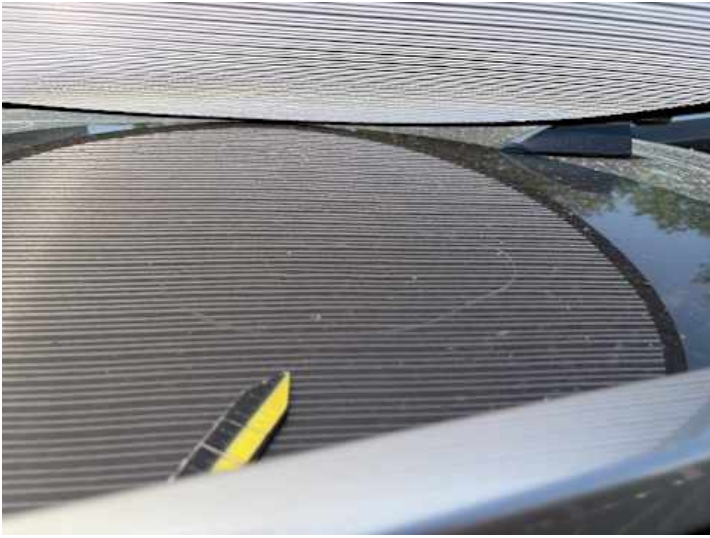
Dach (Delle)

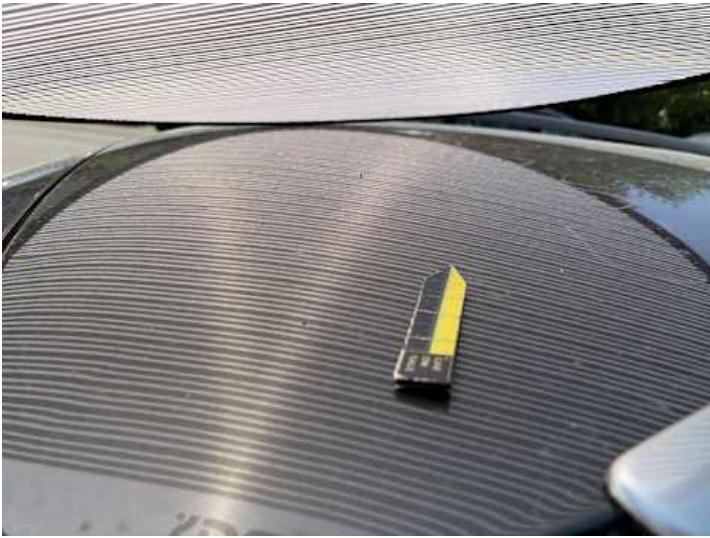
Dach (Delle)

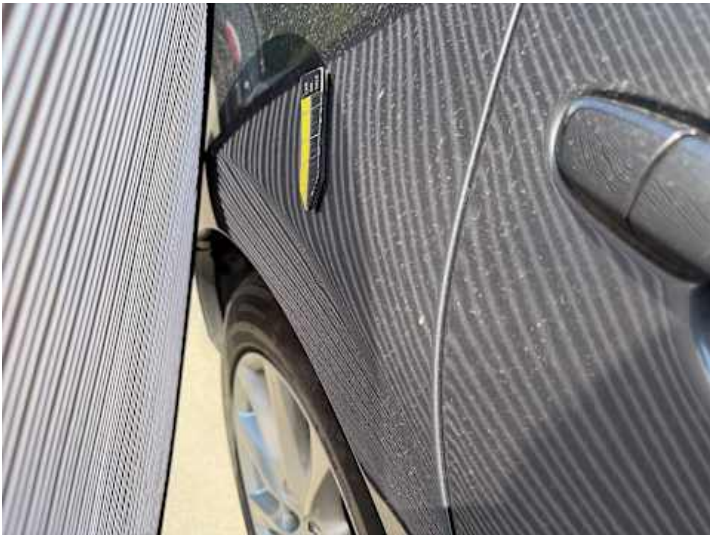
Seitenteil hinten rechts (Delle)

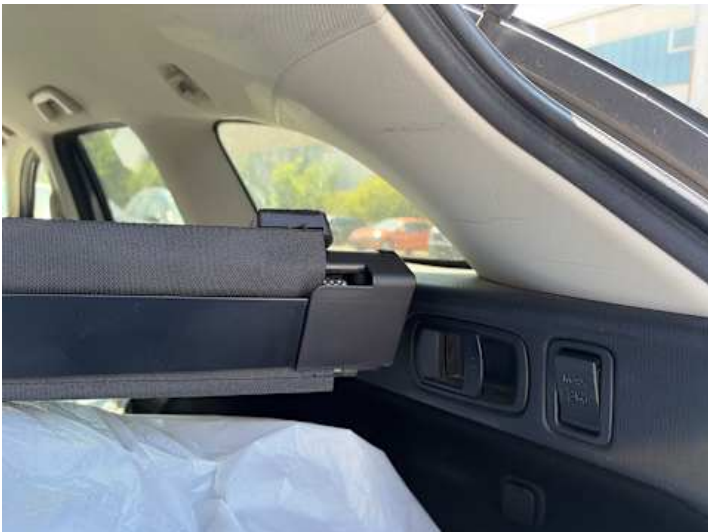
Innenraum (Kratzer)

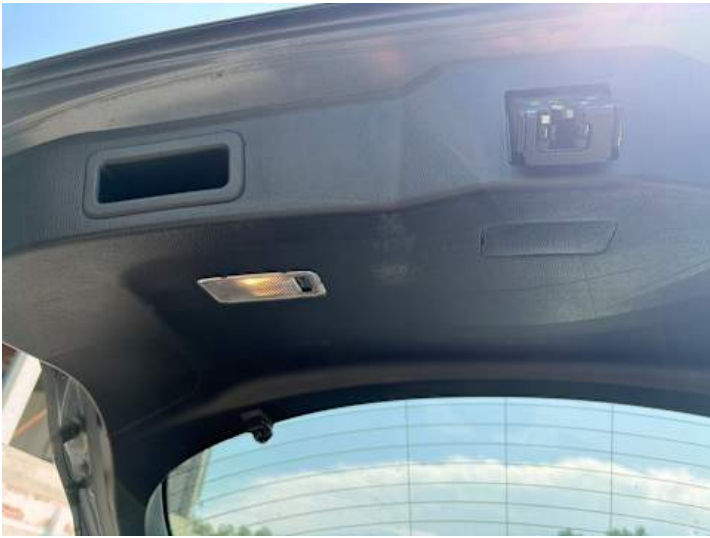
Innenraum (Kratzer)

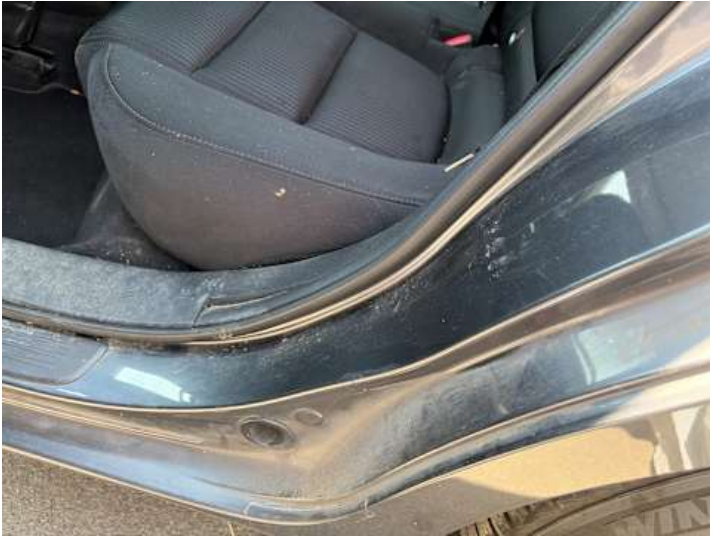
Innenraum (Kratzer)

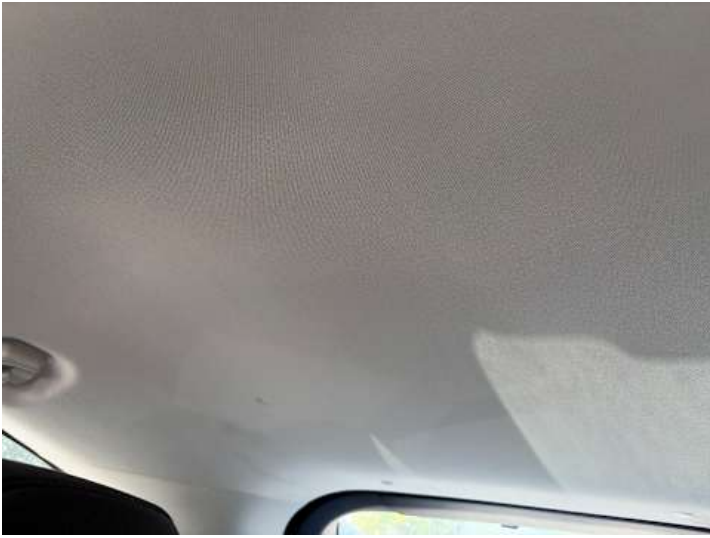
Innenraum (Verschmutzung)
